ПАСПОРТ

I. НАИМЕНОВАНИЕ ПАМЯТНИКА Преображенская церковь

1794г.

Ивановская область, Тейковский район,

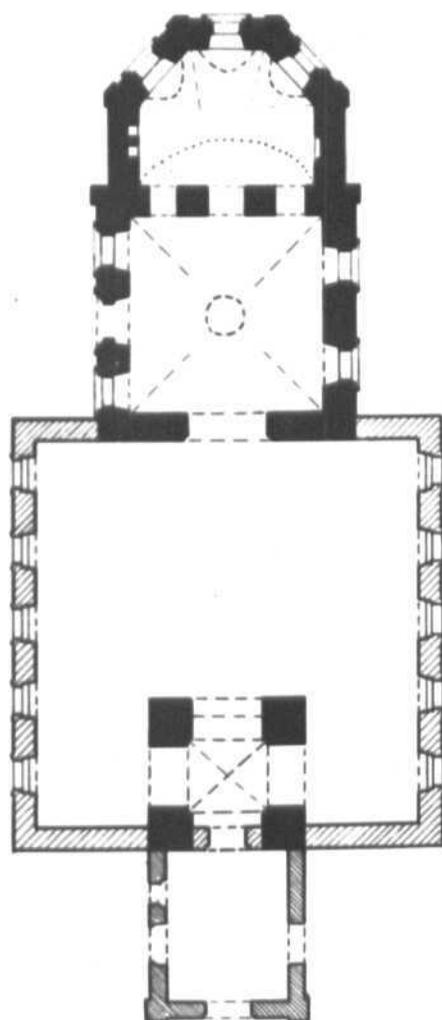
ПРЕОБРАЖЕНСКАЯ ЦЕРКОВЬ

- — кладка 1794 г.
- ▨ — кладка кон. XIX в.
- ▩ — кладка вт. пол. XIX в.

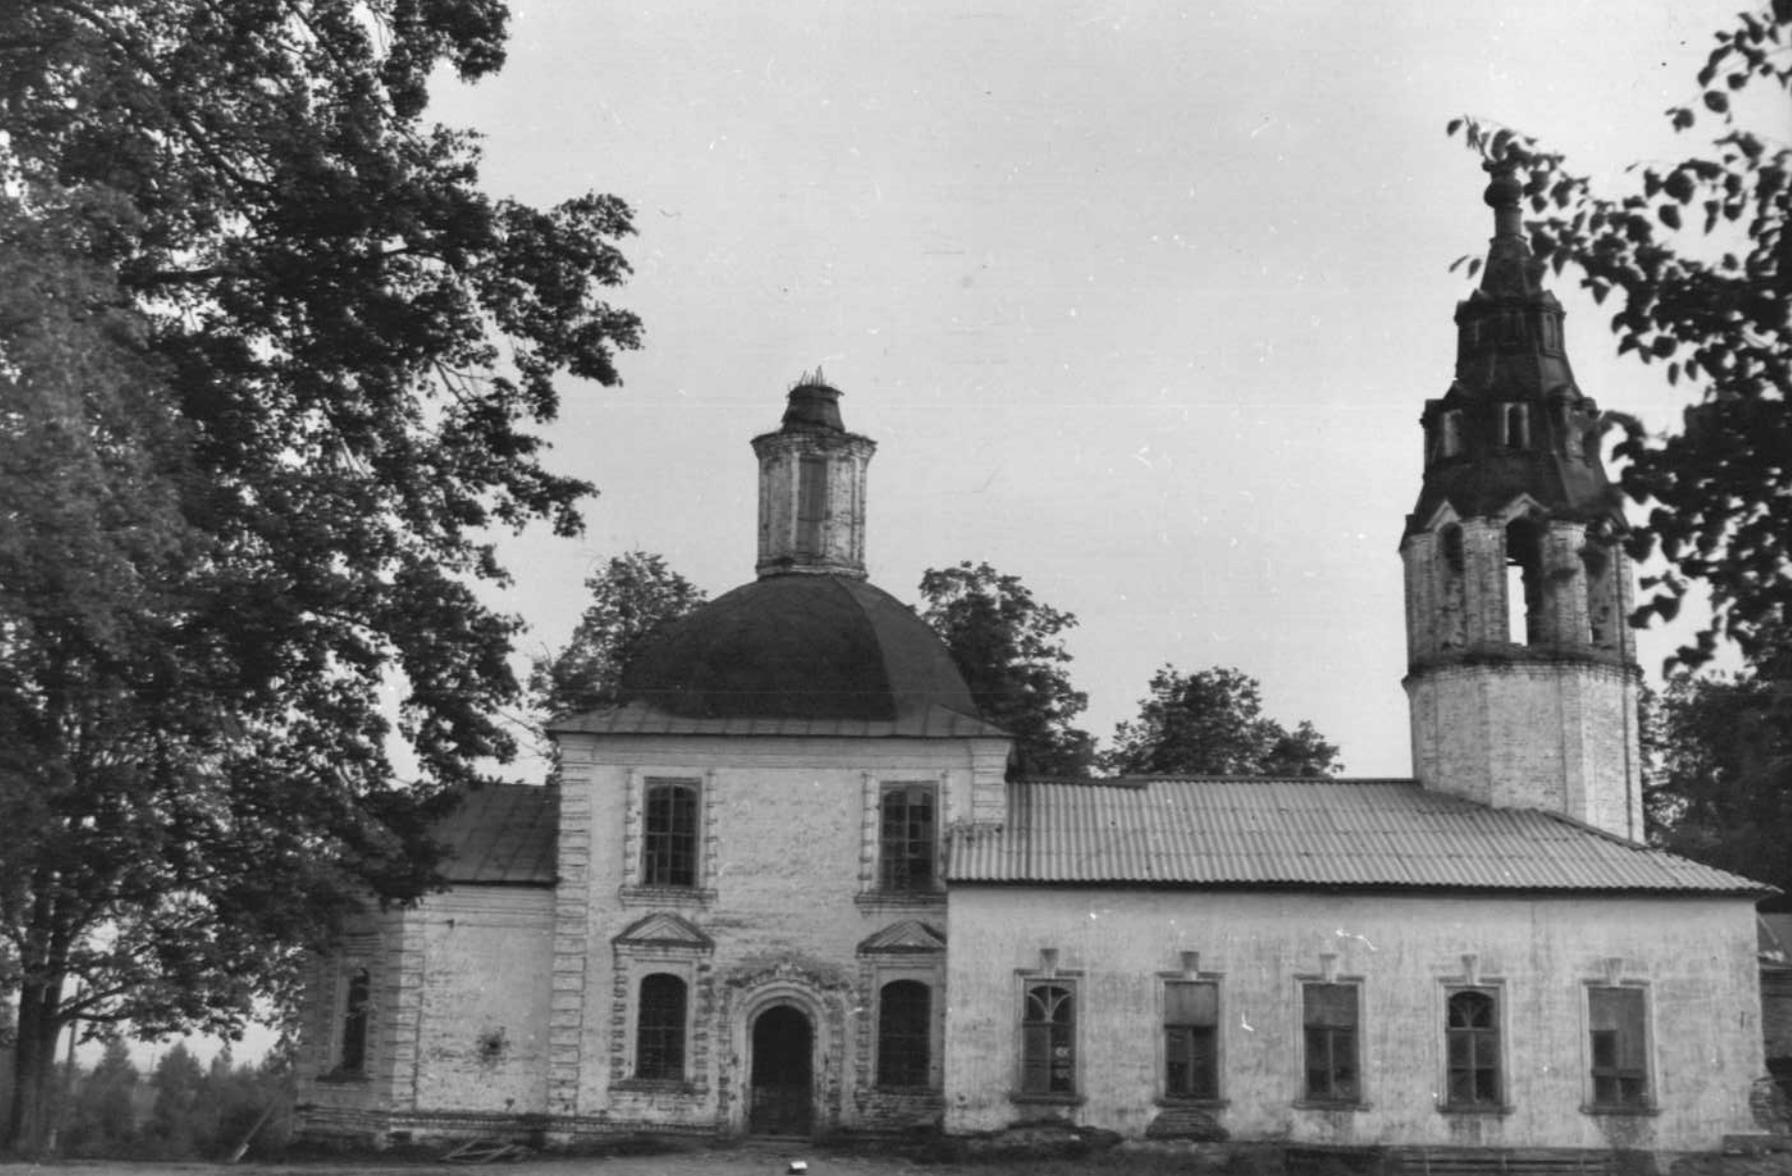
Преображенская церковь 1794 г.
Северный фасад.

Характер архитектурного декора четверика храма и алтаря, также как и тип шатровой колокольни, восходят к архитектуре XVIII века. Северный перспективный портал имеет обрамление из штучного кирпичного набора, состоящего из спаренных балясин, разделенных валиком. Бусины и колонки с перехватами ограничивают наличники окон, завершенных в нижнем ярусе фронтонами. Венчающие карнизы четверика и абсиды образованы напуском лишенных профилировки рядов кирпича. Линия покоя храма отмечена поребриком, заключенному между двух валиков. Углы четверика и абсиды рустованы. Диагональные грани венчающего храм вытянуто восьмигранного барабана украшены филёнками, угловые тяги раскрепованы в карнизе.

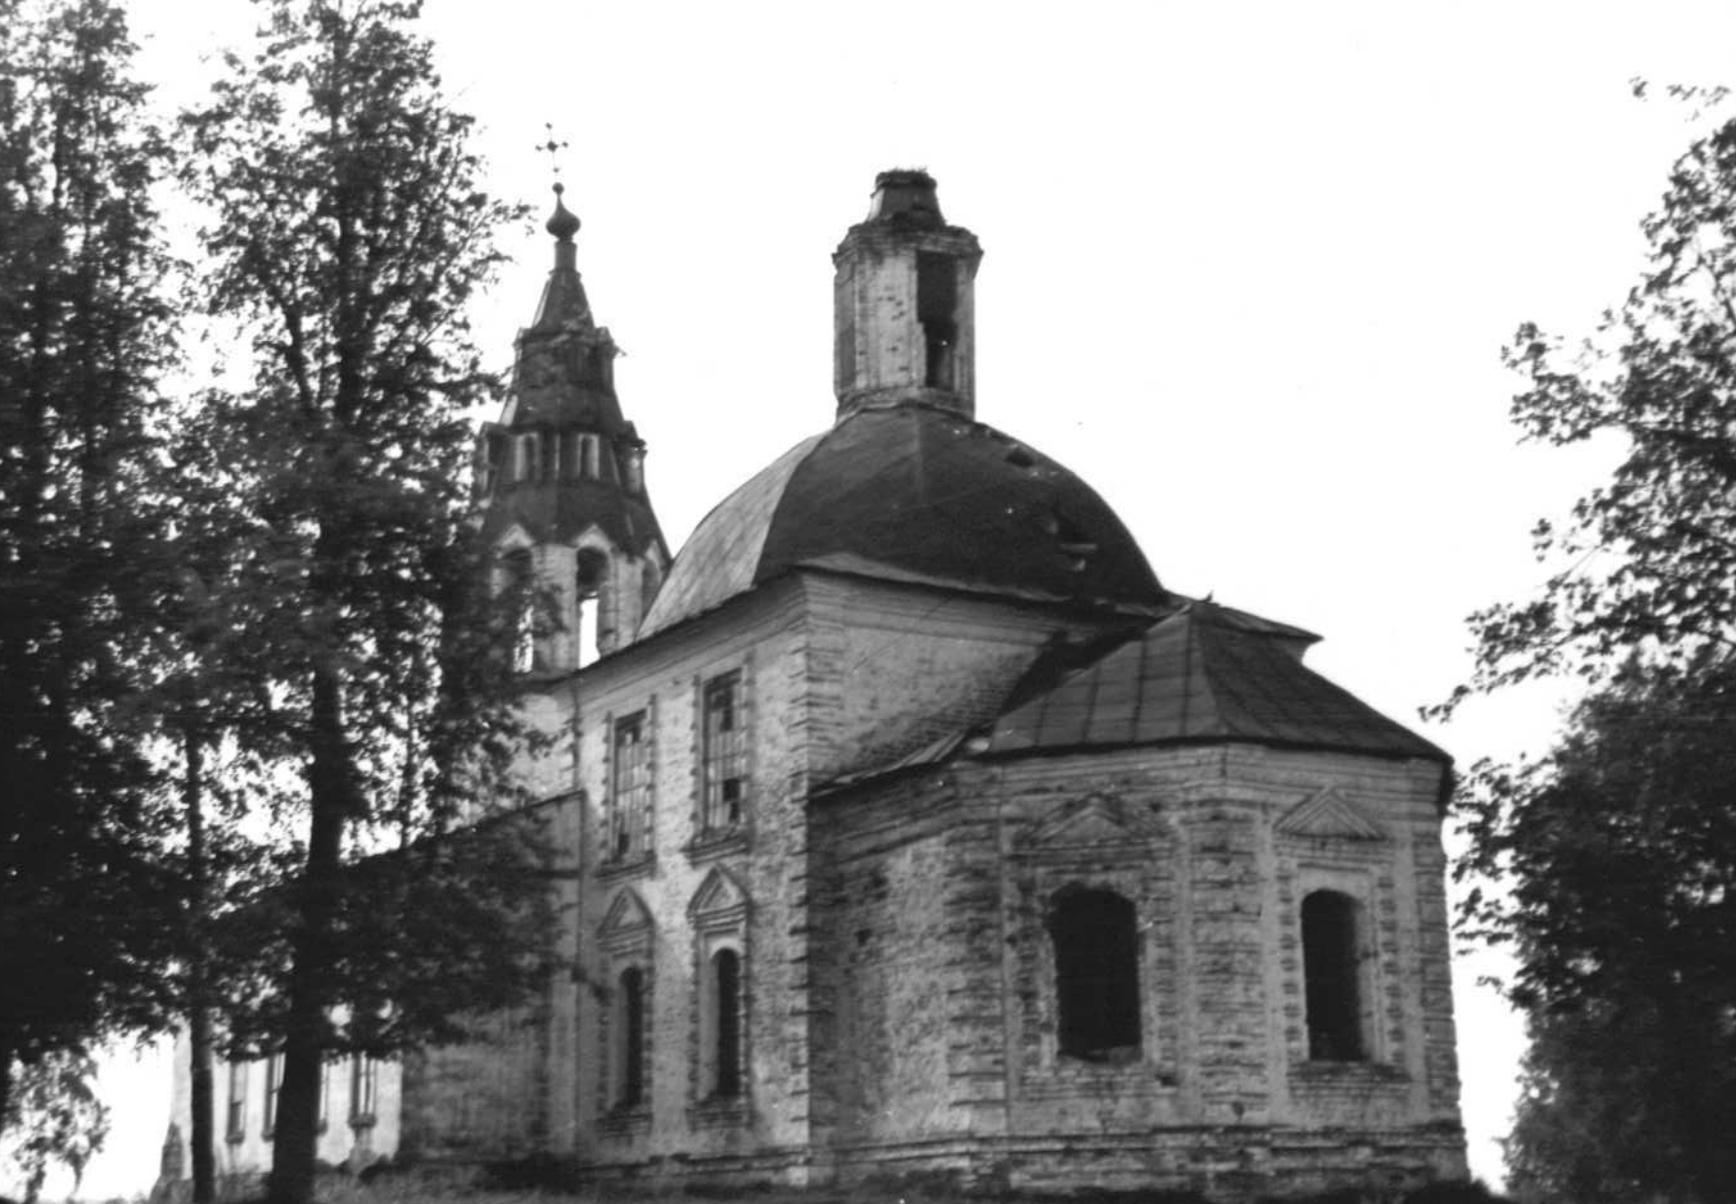
Вид с юго-востока.

Традиционные для XVIII века композиция церкви состоит из двухсветного четверика собственно храма, перекрытого сомкнутым сводом, увенчанным световым круглым в основании и восьмигранным в объеме барабанчиком, пятигранного алтаря с распалубками над окнами, односветной трапезной второй половины XIX века с плоским потолком, и шатровой колокольни с крестовым сводом в первом ее ярусе.

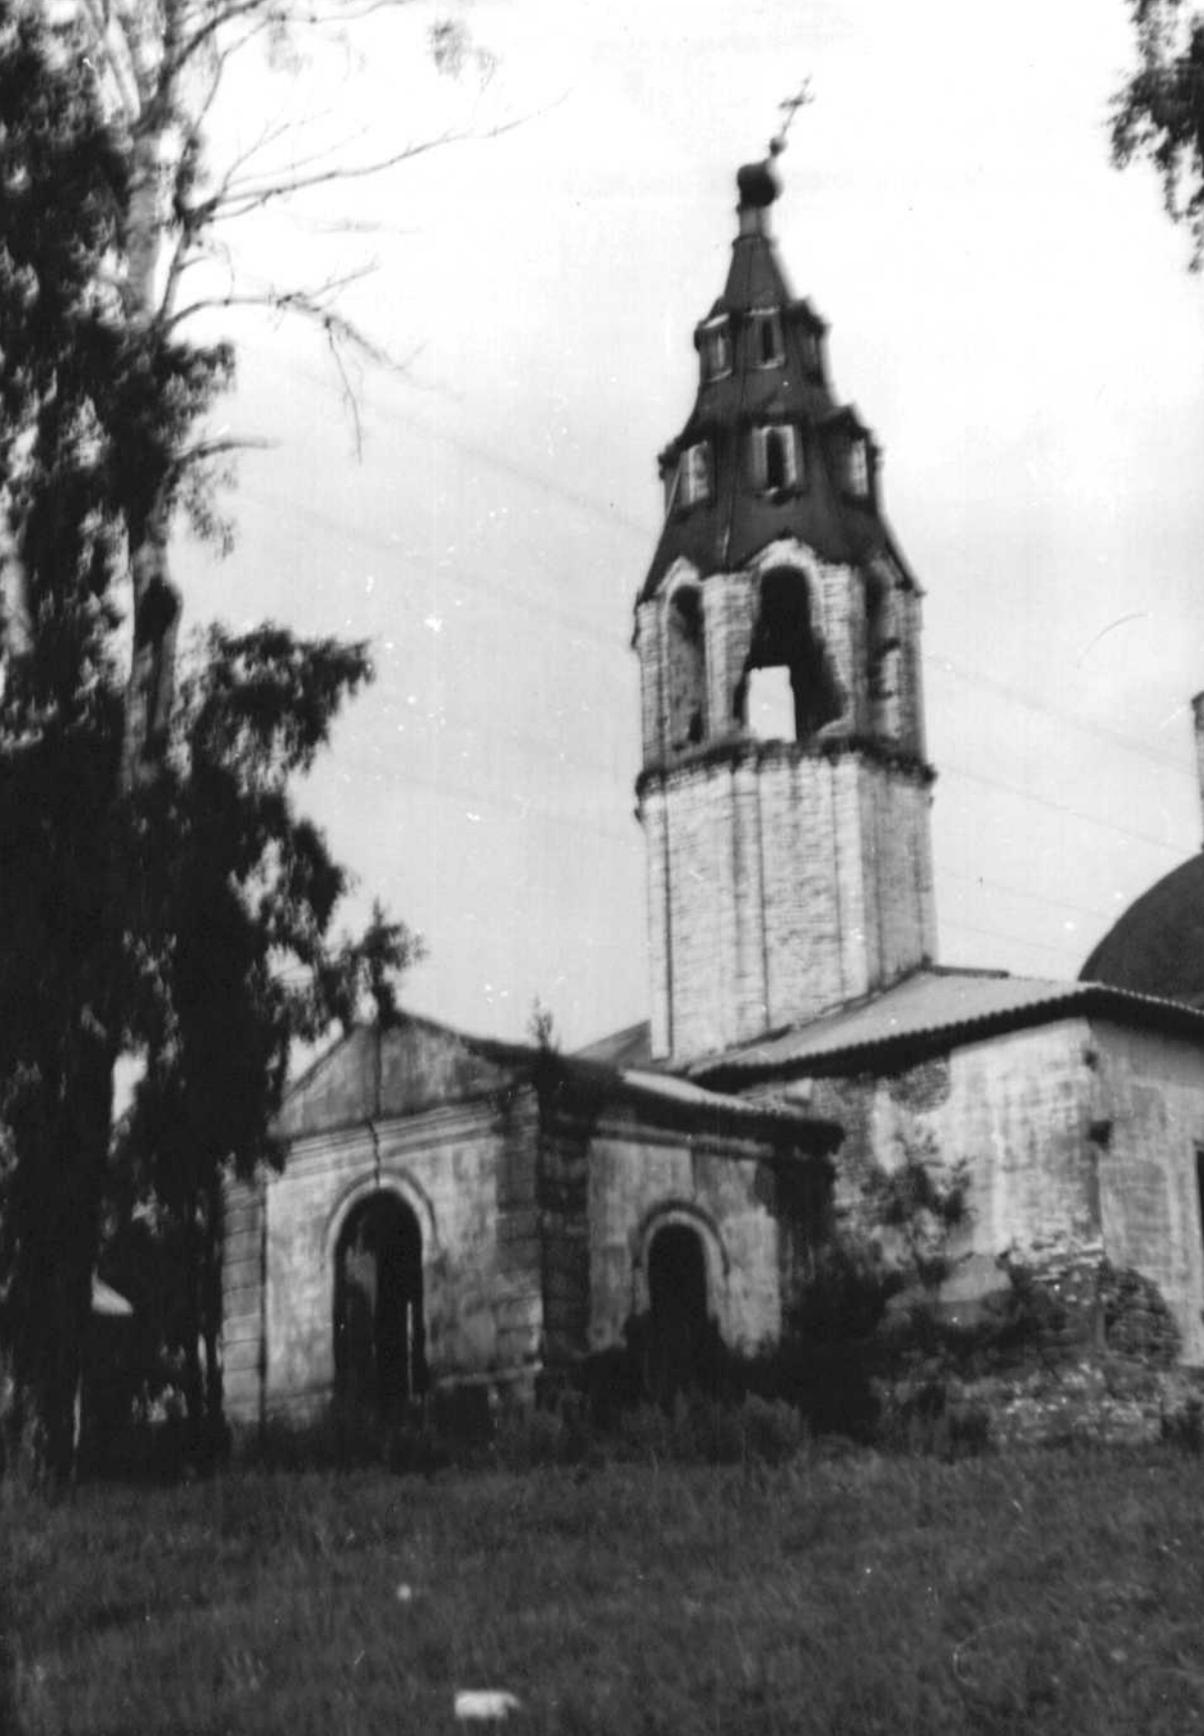
Преображенская церковь 1794г.
Колокольня. Вид с юго-запада.

Увенчанный шатром восьмигранник колокольни опирающийся на четыре пилона, включен в объем поздней трапезной. Глухие стены столпа с угловатыми лопатками, поднимаясь над кровлей поздней пристройки, завершаются ярусом звона, прорезанным узкими и высокими арками. Арки имеют щипцовое завершение. Шатер с гуртами и двумя рядами "слухов" покрыт, как и храм, железом. Над трапезной кровля шиферная.

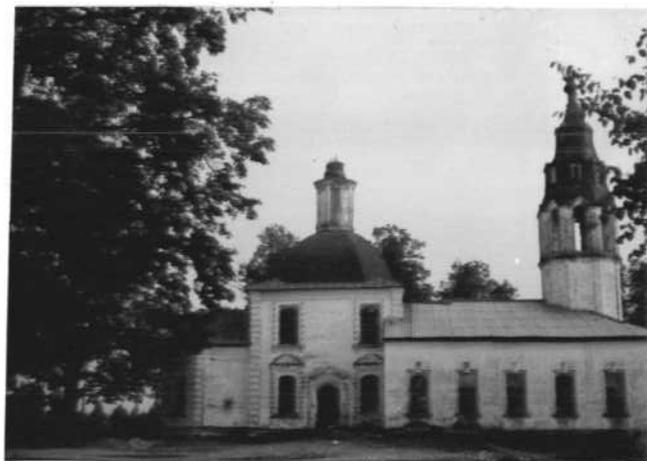
Здание кирпичное со следами первоначальной известковой обмазки и краски (желтой, кирпичной, белой) на ней. Кирпич собственно храма $32 \times 16 \times 7,5$ см., трапезной — $31 \times 14,5 \times 8$ см. Трапезная оштукатурена цементном. Композиция церкви состоит из двухсветного одноглавого четверика храма с пятигранной абсидой, трапезной и шатровой колокольни. Трапезная была расширена во вт. пол. XIX в. таким образом, что включала в себя нижний ярус колокольни. Еще позднее был сооружен притвор. Характер архитектурного декора храма, также как тип шатровой колокольни, восходят к архитектуре ХУ в. Северный перспективный портал также как и наличники окон, выполнен из штучного кирпичного набора (спаренные балюсины, бусины и колонки с перехватами). Памятник является примером провинциального культового сооружения барокко, сохраняющего связь с архитектурными традициями ХУ в.
