ПАСПОРТ

I. НАИМЕНОВАНИЕ ПАМЯТНИКА _____ Склеп _____

IV. АДРЕС (местонахождение) ПАМЯТНИКА _____ Республика Ингушетия, Джейрахский р-н, с.Евлой.

УЧЕТНАЯ КАРТОЧКА

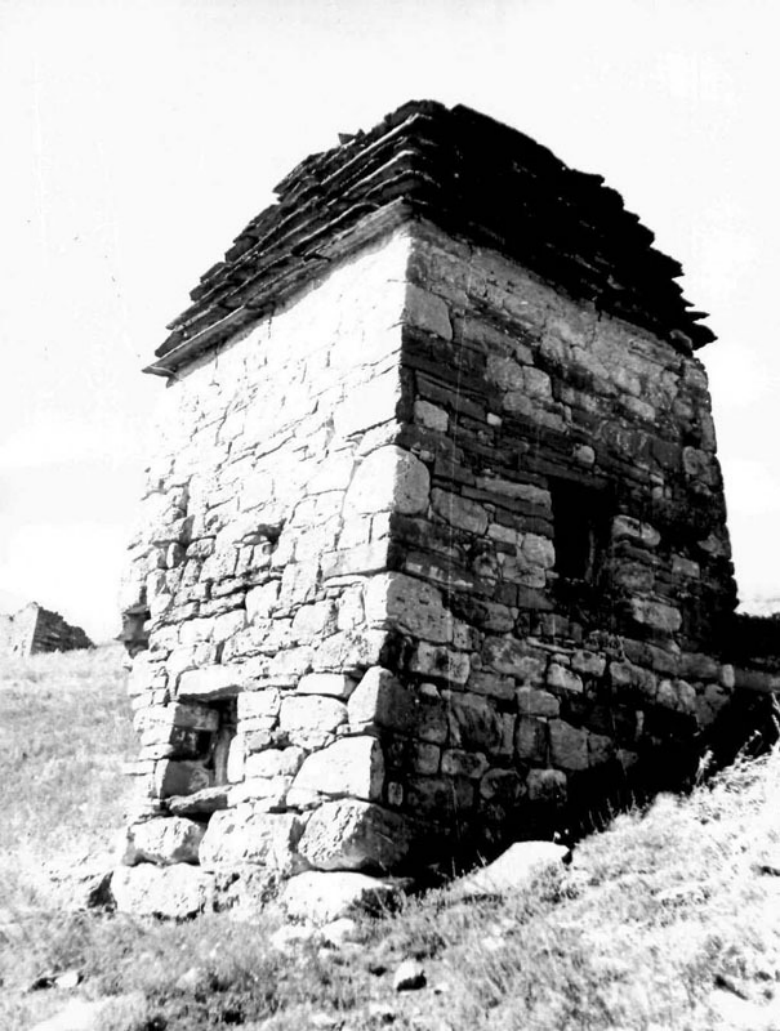
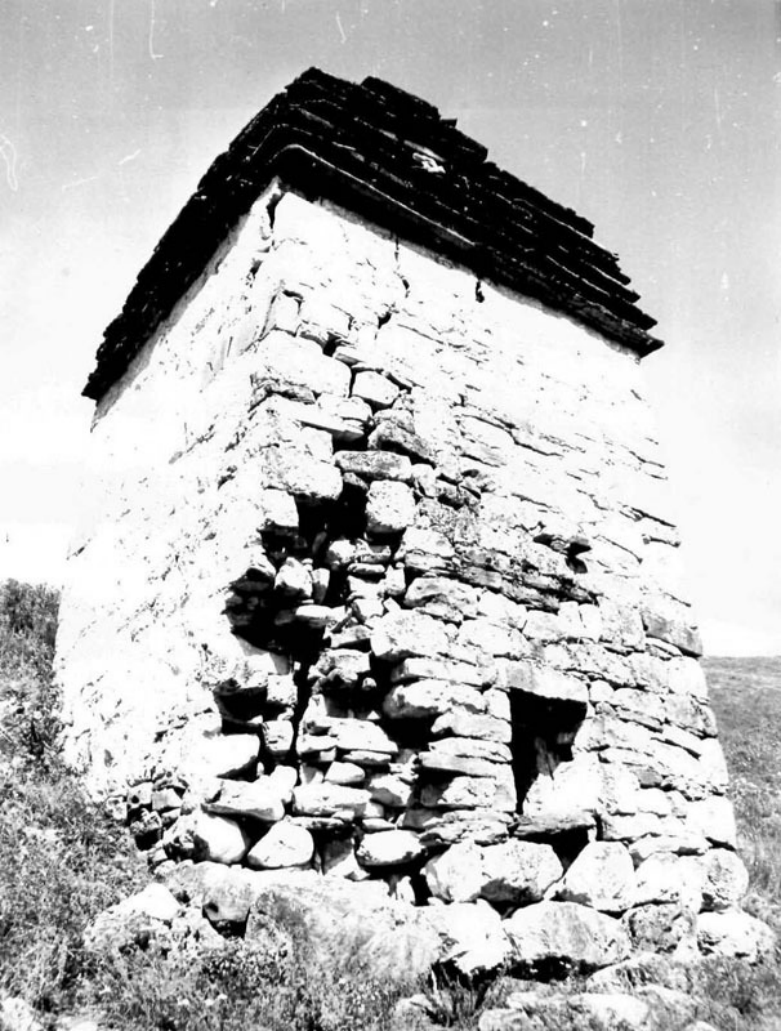
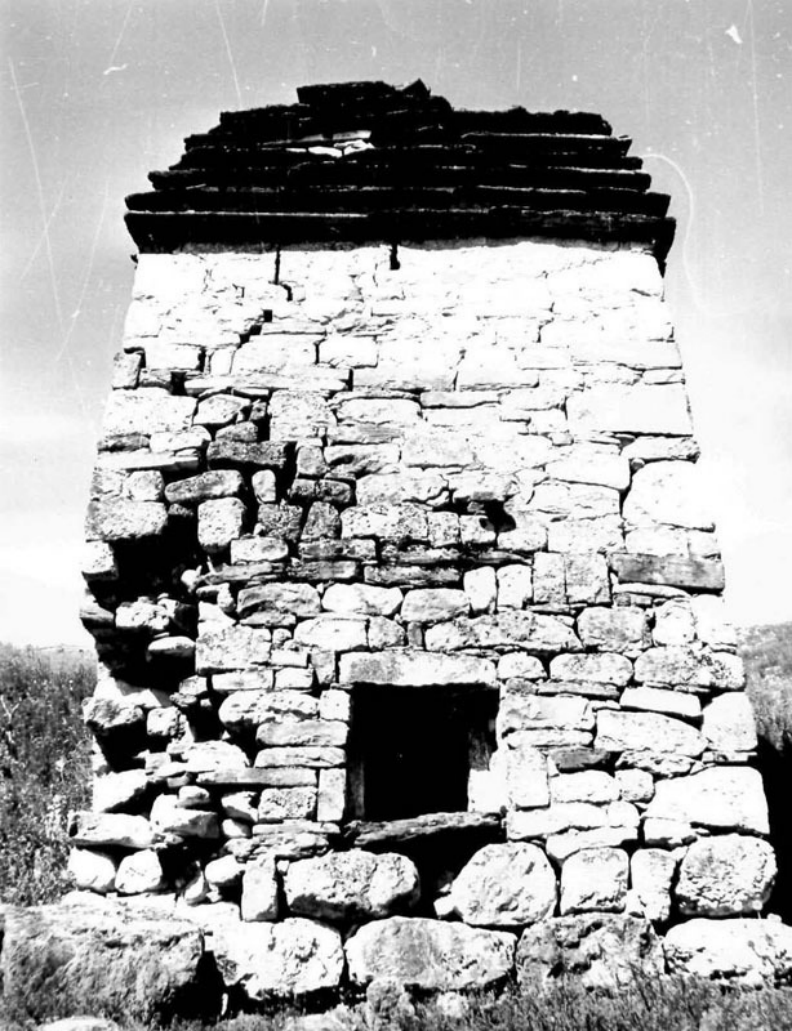
Утрачены дверцы лазов. Частично разрушен левый угол стены южного фасада. Покрытие требует ремонта. Утрачен ритуальный камень на стене южного фасада. Разрушены междуэтажные перекрытия.

Склеп прямоугольный в плане. Размеры по внешним стенам 3,26 x 3,38 м. Толщина стен на уровне первого яруса 0,58 м. Стены имеют уклон вверх. Склеп поставлен на ленточном фундаменте из крупных каменных блоков. Стены выложены из растесанных и хорошо подогнанных друг к другу разновеликих камней на известковом растворе. Сохранилась следы известковой обмазки. В углах стен для перевязки положены массивные каменные блоки. Завершение склепа пирамидально-ступенчатое, выполненное в технике ложного свода — плоские листы черного шифера прижимаются с напуском каменными плитами.

Проем на первый ярус расположен в стене южного фасада. Его размеры 50 x 50 см. Проем закрывался снаружи деревянным щитом — дверцей. В боковых стенках сохранились пазы сечением 10 x 13 см для задвижки дверцы. Перемычки и порог сделаны из плоских каменных плит. Проем второго яруса сделан в стене восточного фасада. Его конструкция идентична. Вверху справа от проема из плоскости стены выступает камень размером 15 x 20 x 6 см. Он имеет сквозное отверстие диаметром 10 см, в которое во время похорон вставлялось древко с белым флагом. Проем на третий ярус в стене северного фасада. Внутри в углах видны пазы сечением 20 x 20 см для балок перекрытия между ярусами.

Склеп представляет интерес в комплексе жилых и боевой башен. Хорошая сохранность склепа дает возможность его реставрации и музеефикации.

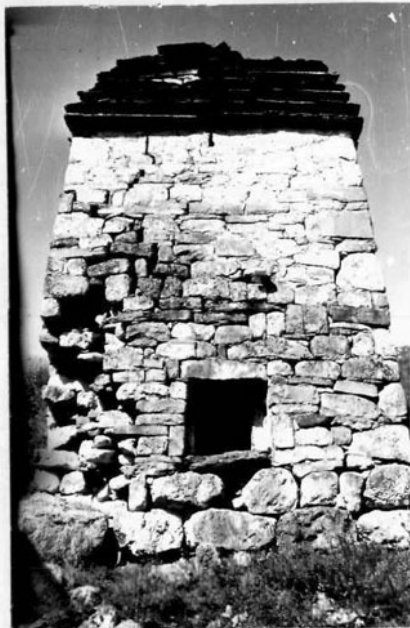
Склеп расположен на восточном склоне холма и удален от селения. Склеп однокамерный, трехъярусный, башенного типа. Главным фасадом ориентирован на юг. Склеп прямоугольный в плане. Стены имеют уклон кверху. Склеп поставлен на ленточном фундаменте из крупных каменных блоков. Стены выложены из растесанных и хорошо подогнанных друг к другу разновеликих камней на известковом растворе. В углах стен для перевязки положены массивные каменные блоки. Завершение склепа пирамидально-ступенчатое, выполненное в технике ложного свода. Проем на первый ярус расположен в стене южного фасада. Проем закрывался снаружи деревянным щитом – дверцей. Перемычки и порог сделаны из плоских каменных плит. Проем второго яруса сделан в стене восточного фасада. Проем на третий ярус в стене северного фасада. Останки погребенных потревожены.
