ПАСПОРТ

I. НАИМЕНОВАНИЕ ПАМЯТНИКА **РЕАЛЬНОЕ УЧИЛИЩЕ**

1906-1911 гг.

г. Липецк, ул. Зегеля, 1.

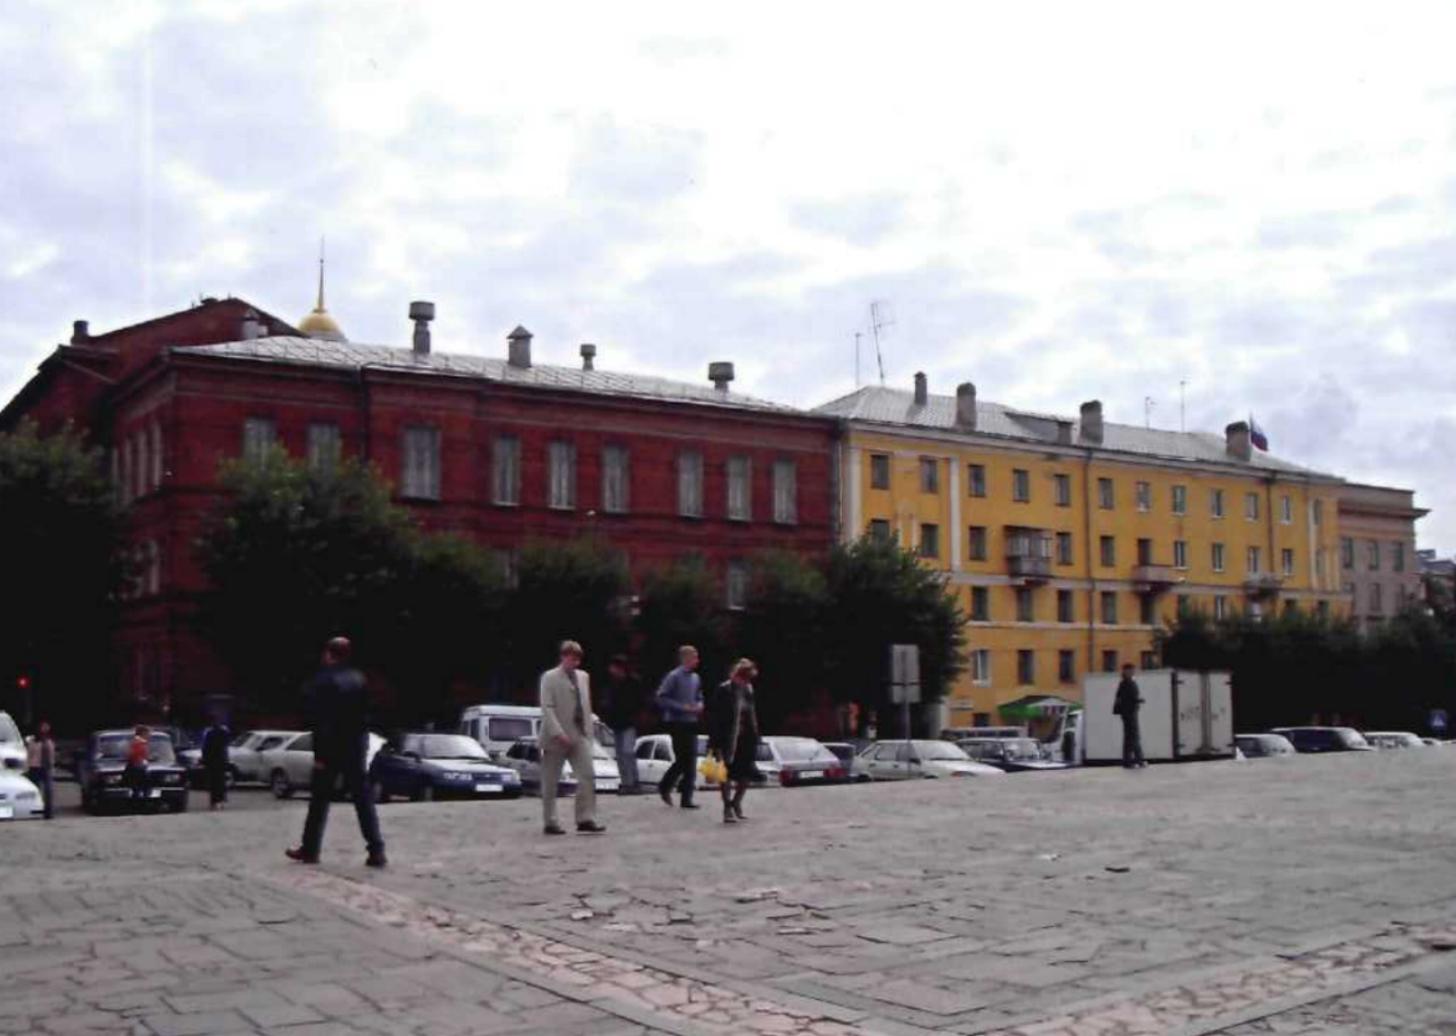
Липецкая область,
г. Липецк, ул. Зегеля, 1
Реальное училище, нач. XX в.
А. общий вид с северо-востока

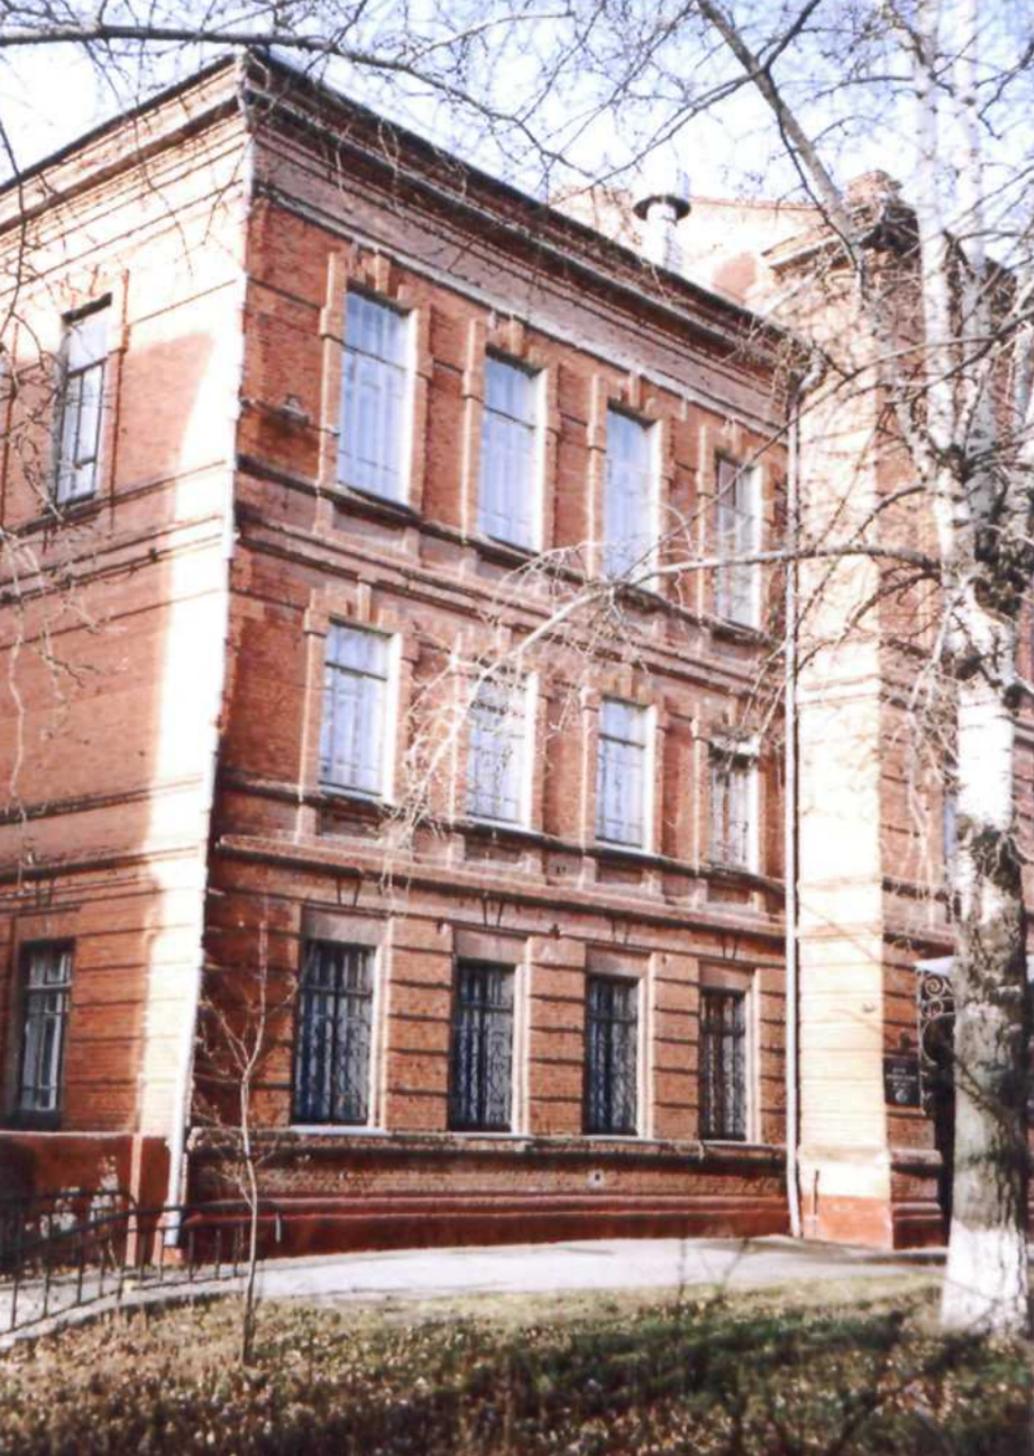
Липецкая область,
г. Липецк, ул. Зегеля, 1
Реальное училище, нач. XX в.
Д. южное крыло главного фасада

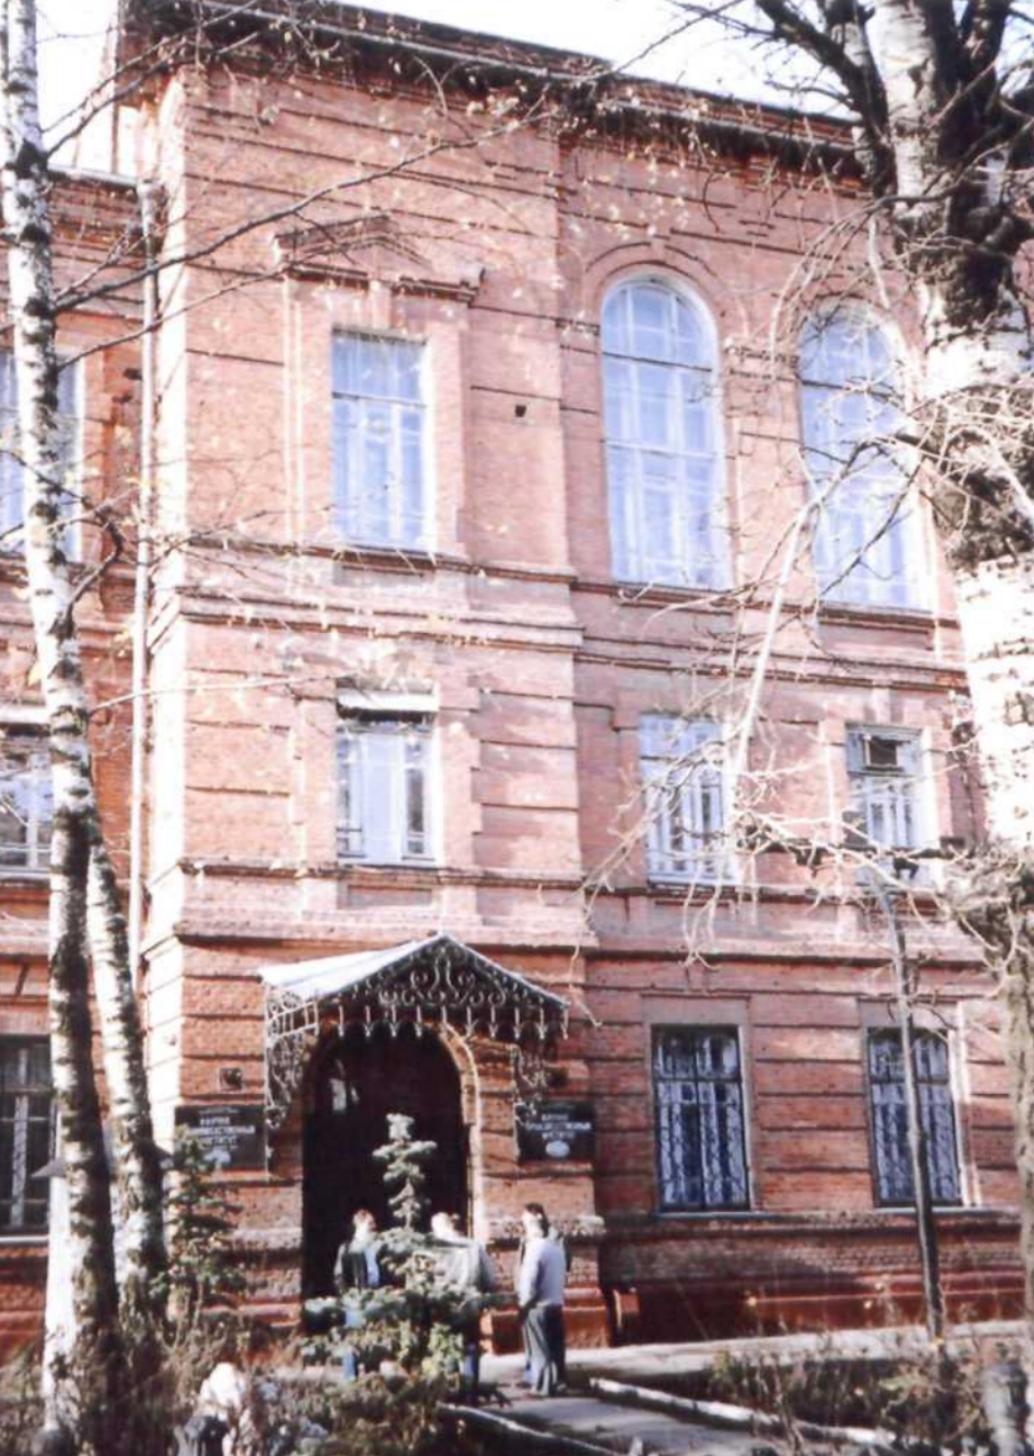
Липецкая область,
г. Липецк, ул. Зегеля, 1
Реальное училище, нач. XX в.
Е. левый фланговый ризалит
главного фасада

Главный фасад имеет средний широкий повышенный ризалит в 9 осей проемов (соответствующий повышенной части среднего корпуса) и крылья в 4 оси окон. На флагах среднего ризалита помещены узкие в одну ось ризалиты, соответствующие двум главным входам в здание (над восточным входом сохранилась ажурная кованая решетка козырька). Заключенная между фланговыми ризалитами средняя часть фасада, в 7 осей окон, в верхнем этаже имеет высокие с арочными перемычками окна актового зала, украшенные плоскими архивольтами с замками. Прямоугольные высокие окна третьего этажа во фланговых ризалитах выделены нарядными наличниками с упрощенными боковыми пилястрами и, в завершении, над перемычками с замками - треугольными фронтонами. Прямоугольные окна второго этажа главного фасада (и третьего этажа в крыльях того же фасада) украшены широкими рамочными наличниками с выступающими на перемычках замками и угловыми ушами. Окна нижнего этажа заглублены в прямоугольные ниши.

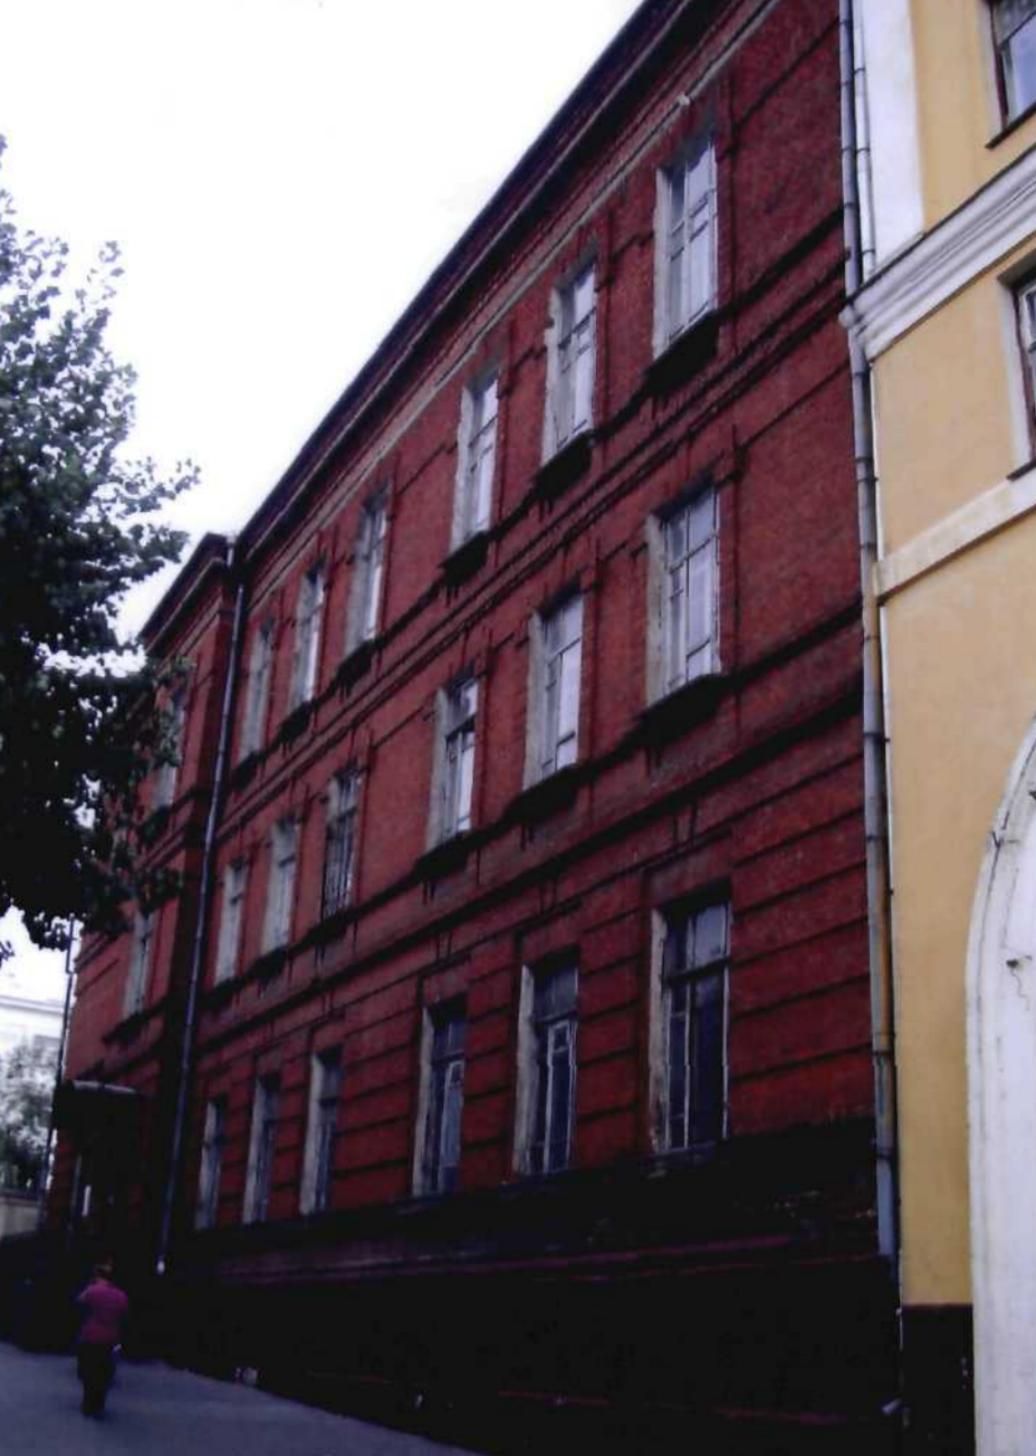
Липецкая область,
г. Липецк, ул. Зегеля, 1
Реальное училище, нач. XX в.
Б. северный фасад

На боковом северном фасаде по мере понижения рельефа возрастает цоколь. Он окрашен. В левой части имеется ризалит в 1 ось оконных проемов и входом. Оформление входа аналогично главному фасаду.

Ризалит делит фасад на две несимметричные части. Слева от него одна ось окон, справа шесть осей скомпонованных по три. Окна первого этажа углублены, прямоугольные с прямыми перемычками. Межоконное пространство обработано ленточным рустом. Окна второго и третьего этажей с широкими рамочными наличниками с выступающими на перемычках замками и угловыми ушами имеют горизонтальные филенки.

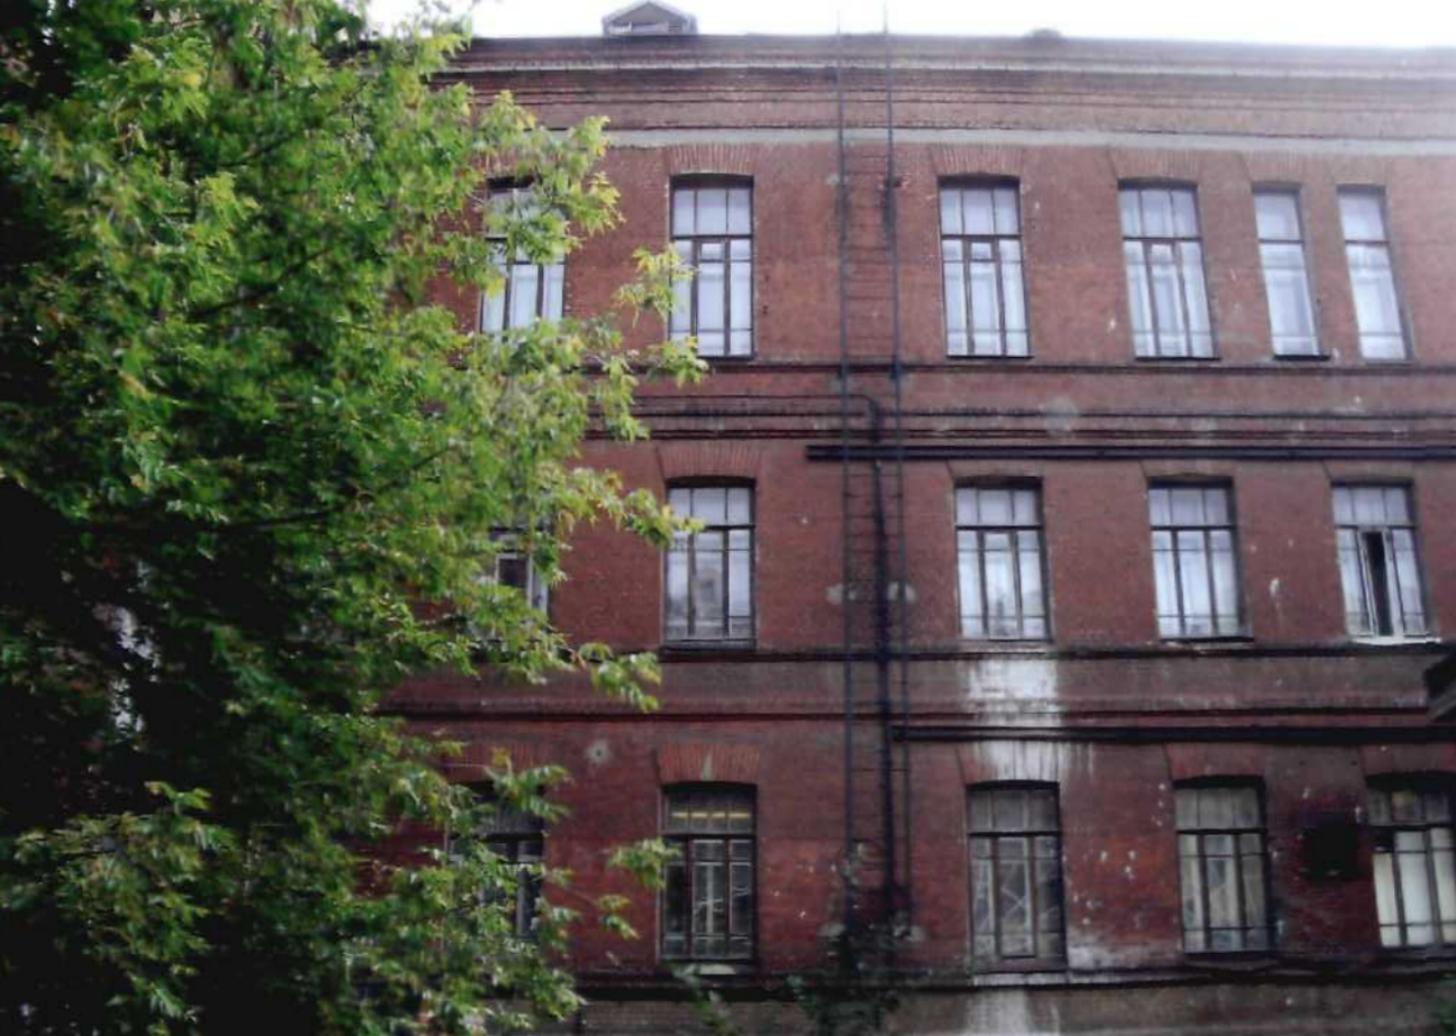
Липецкая область,
г. Липецк, ул. Зегеля, 1
Реальное училище, нач. XX в.
О. дворовый фасад южного крыла

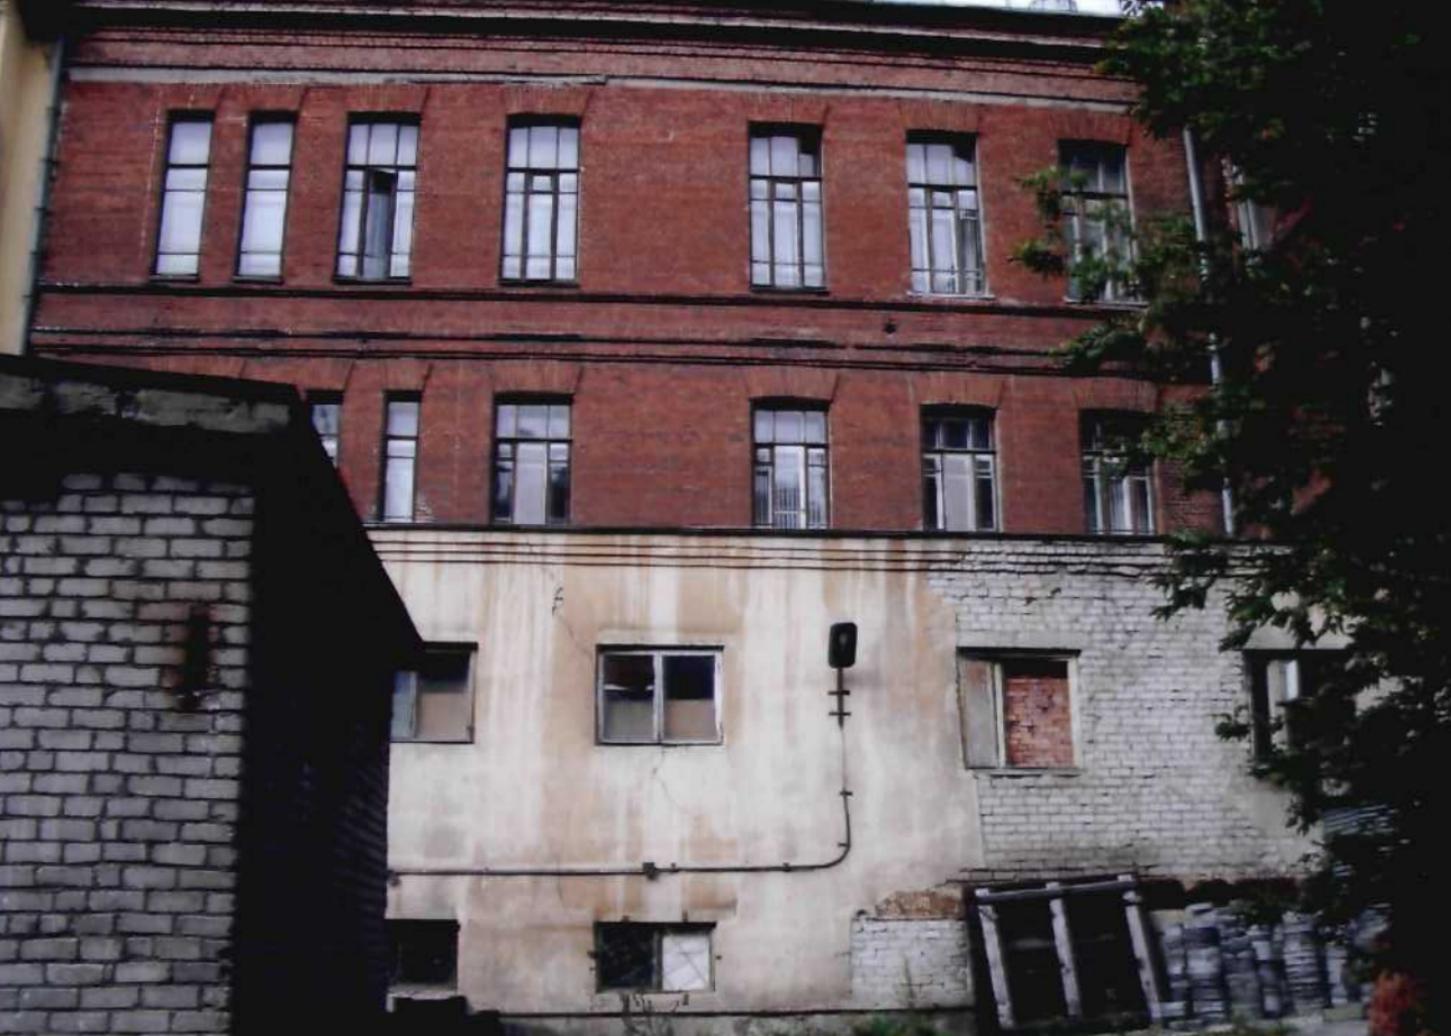
Липецкая область,
г. Липецк, ул. Зегеля, 1
Реальное училище, нач. XX в.
Н. дворовый фасад северного крыла

По центру дворового фасада основного объема заложен вход. К дворовому фасаду северного крыла на уровне первого этажа сделана хозяйственная пристройка из силикатного кирпича.

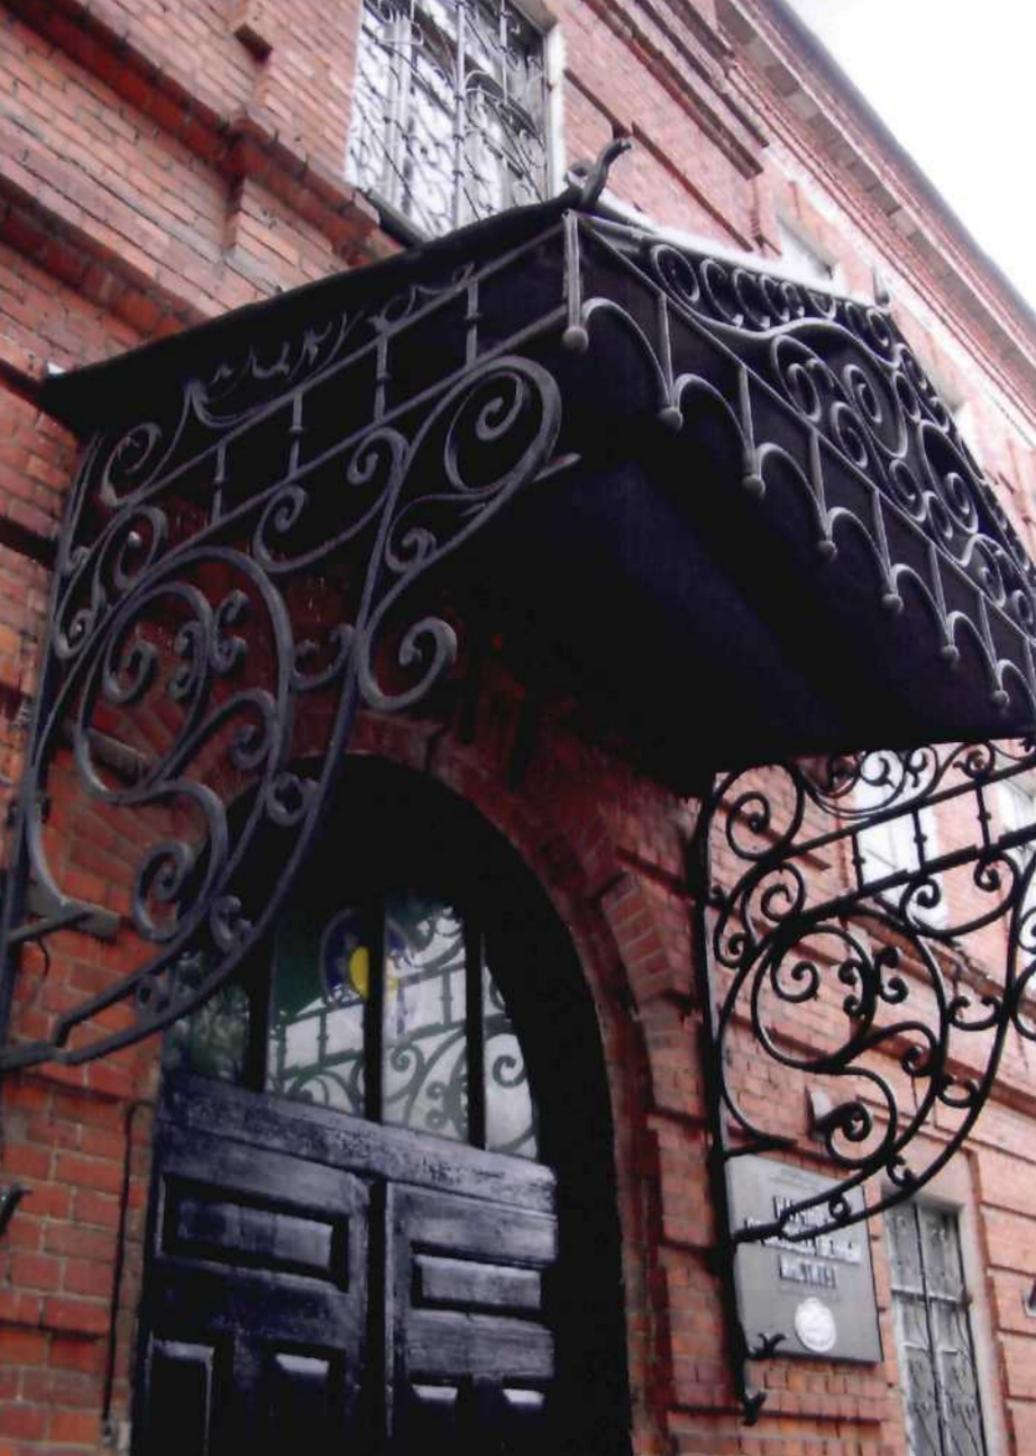
Липецкая область,
г. Липецк, ул. Зегеля, 1
Реальное училище, нач. XX в.
Ё. кованная решетка козырьки над
правым входом (главный фасад)

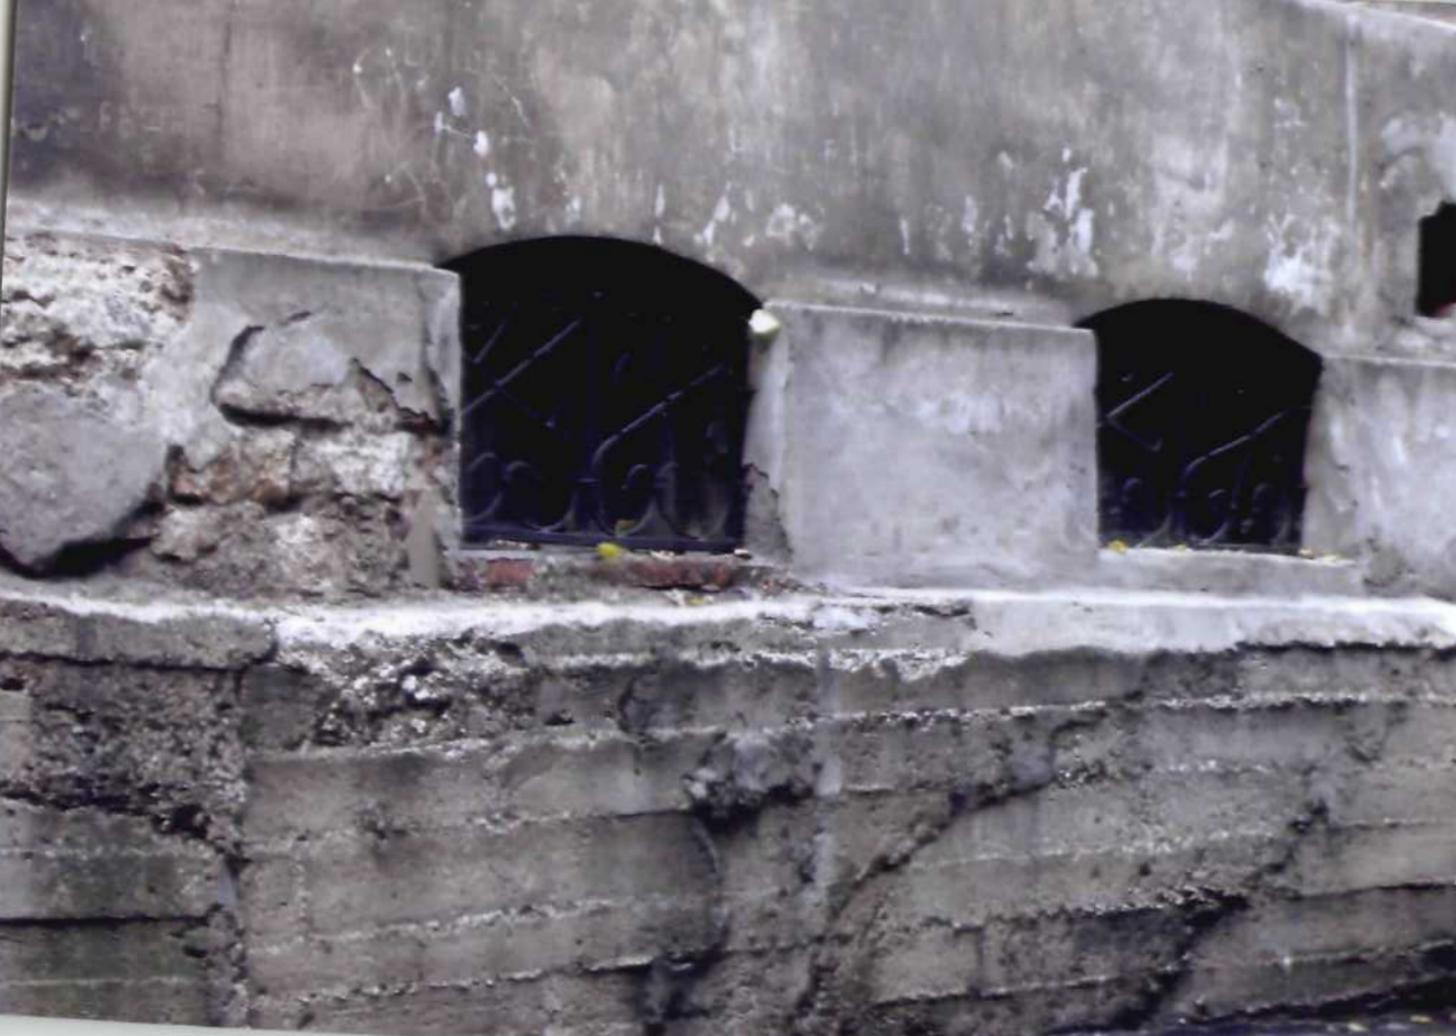
Липецкая область,
г. Липецк, ул. Зегеля, 1
Реальное училище, нач. XX в.
Л. 1-е и 2-е окно цокольного
этажа южного фасада

Южный боковой фасад имеет цокольный этаж с лучковыми окнами. Окна одноосевого ризалита этого фасада более широкие. В остальном его архитектурный декор повторяет северный боковой фасад.

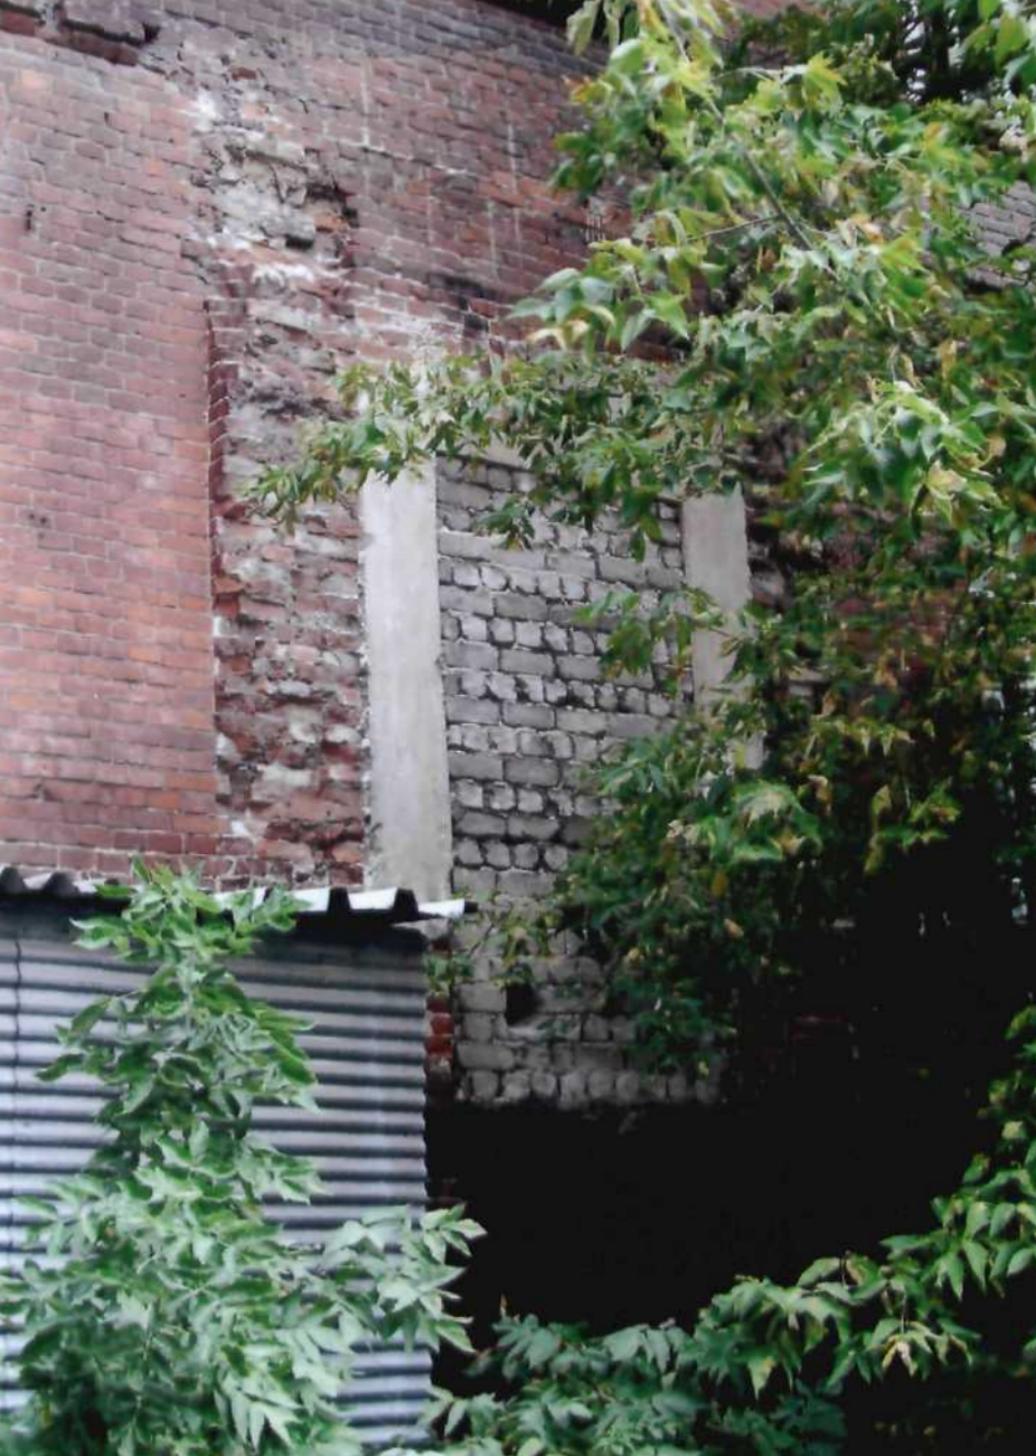
Липецкая область,
г. Липецк, ул. Зегеля, 1
Реальное училище, нач. XX в.
П. заложенный вход дворового
· фасада центрального объема

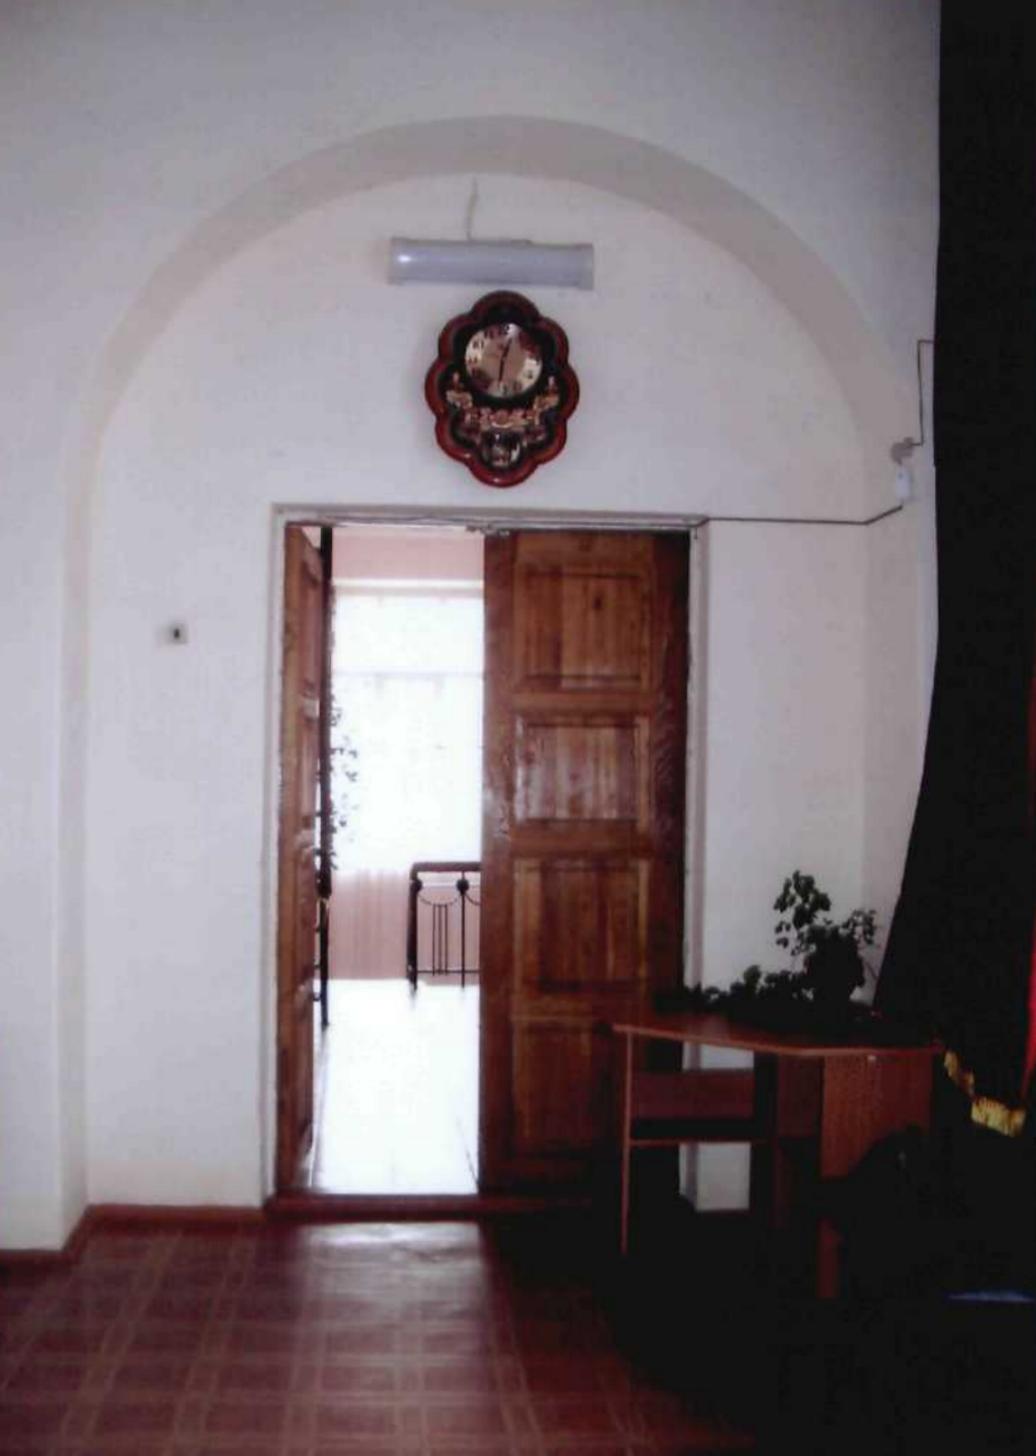
Липецкая область,
г. Липецк, ул. Зегеля, 1
Реальное училище, нач. XX в.
ГЗ. заложенная входная арка
актового зала

Карниз здания переложен в советское время при ремонте крыши, утрачено крыльцо дворового фасада, территория памятника со стороны двора застроена современными хозпостройками из силикатного кирпича. В интерьере заложены арочные проемы (на втором этаже ведущий в холл, третьем – в актовый зал).

На 3-ем этаже в рамках центрального объема расположен холл, приспособленный под актовый зал. В него вели арочные проемы (в настоящее время заложены и в них устроены входы) с южной и северной сторон.

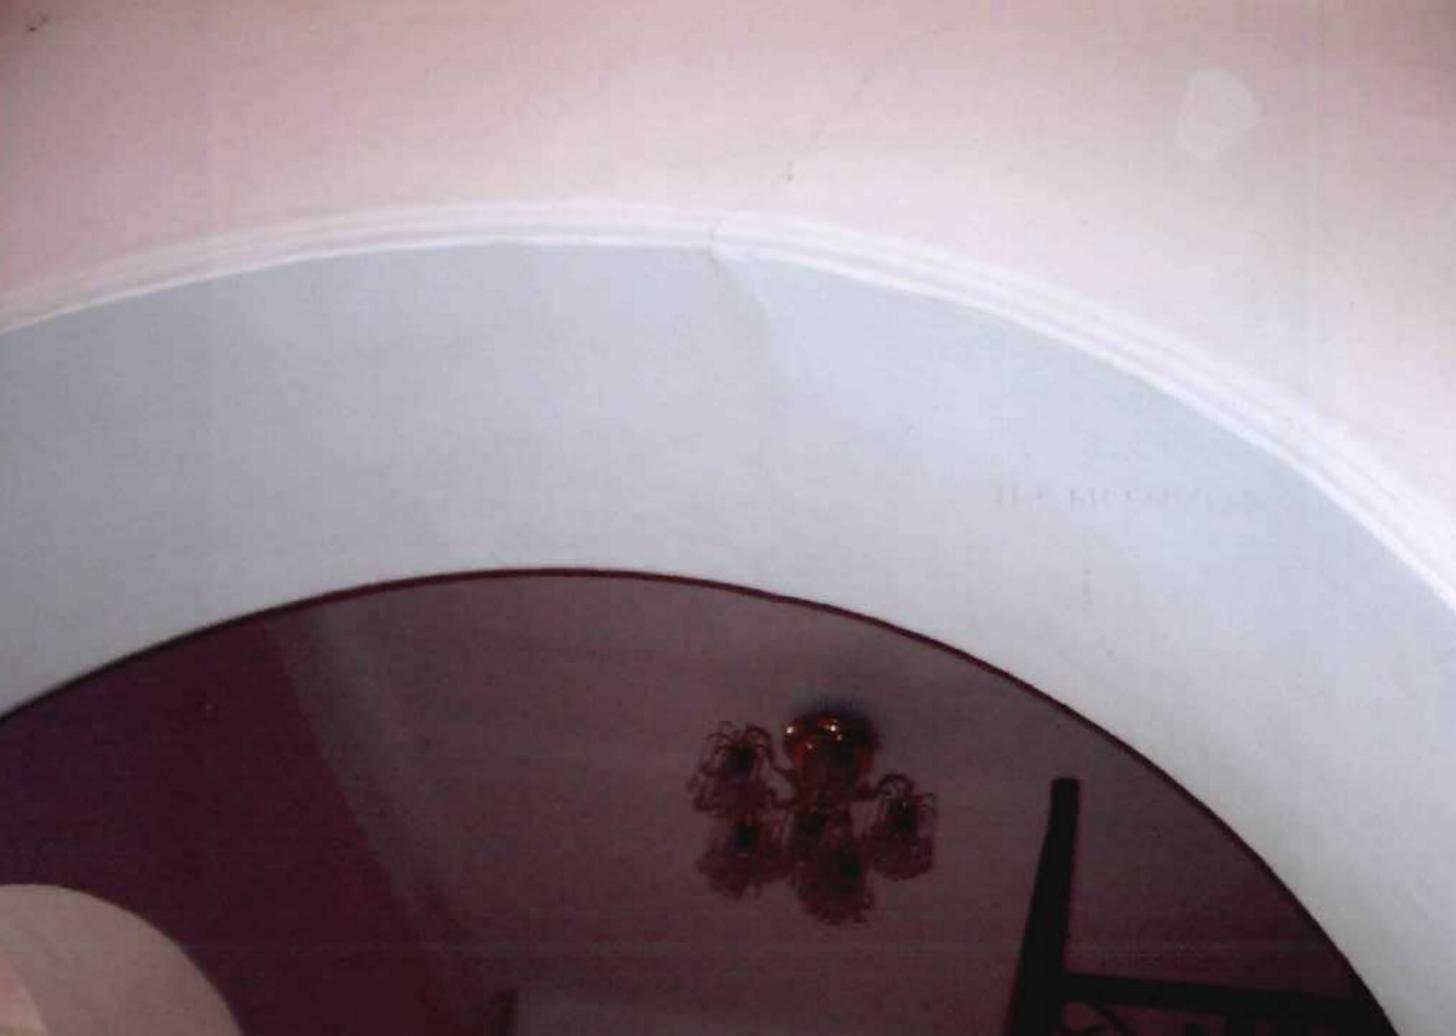
Липецкая область,
г. Липецк, ул. Зегеля, 1
Реальное училище, нач. XX в.
ДЗ. фрагмент оформления арочного
проема на 3-м этаже

Арочные проемы, декорированные желобком, являются основным элементом оформления входов в крылья и центральный объем здания.

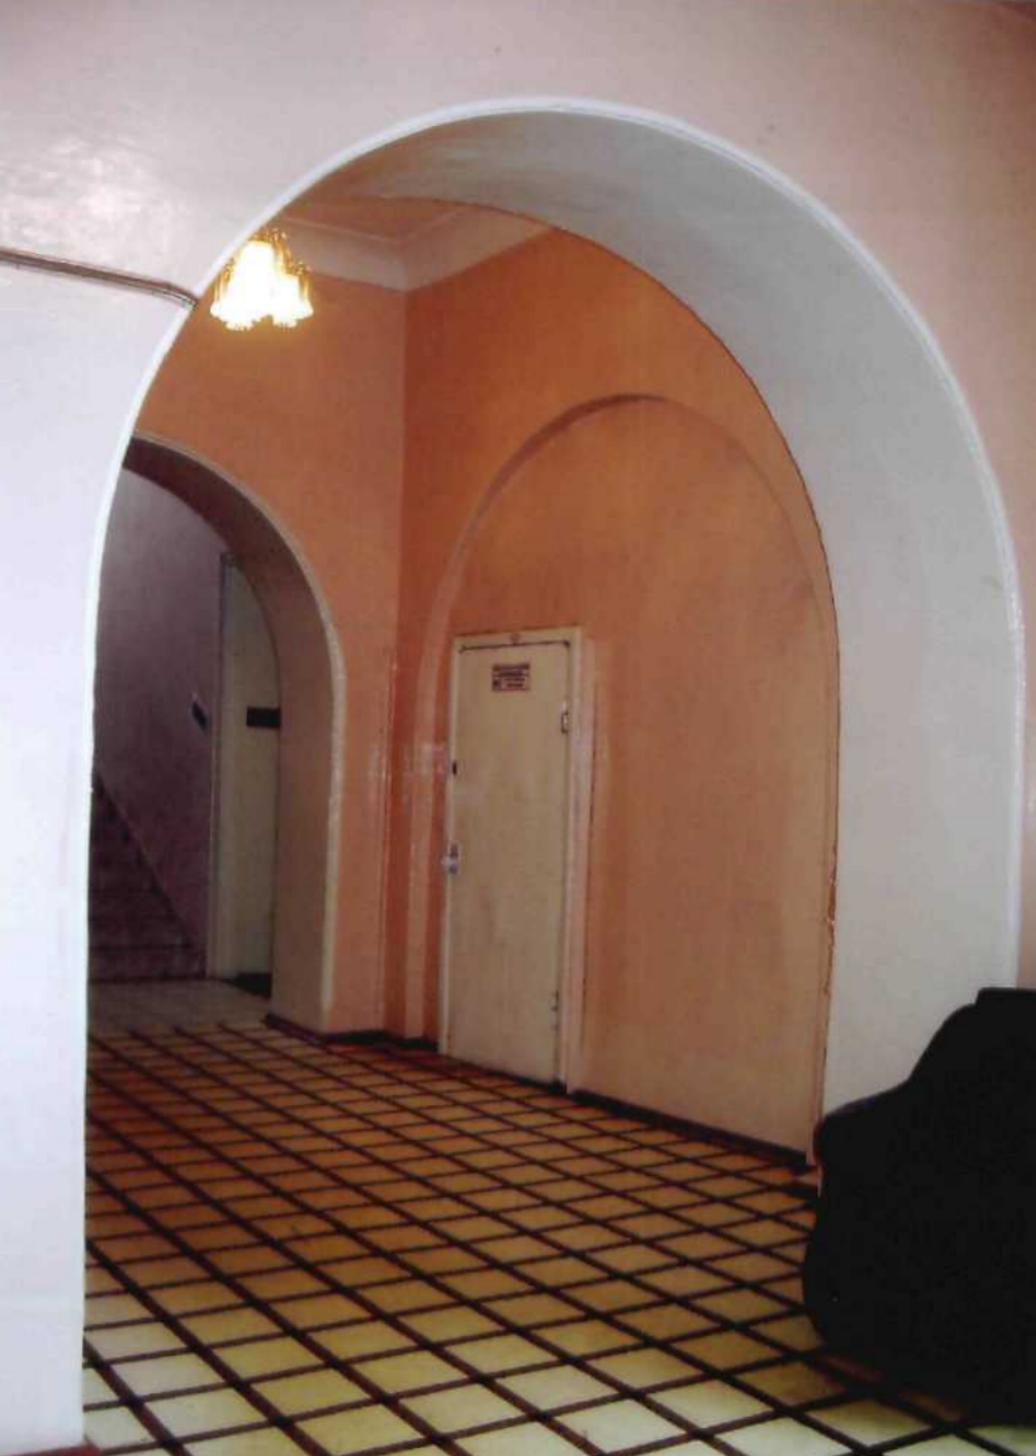
Липецкая область,
г. Липецк, ул. Зегеля, 1
Реальное училище, нач. XX в.
В2. арочные проемы на 2-ом этаже

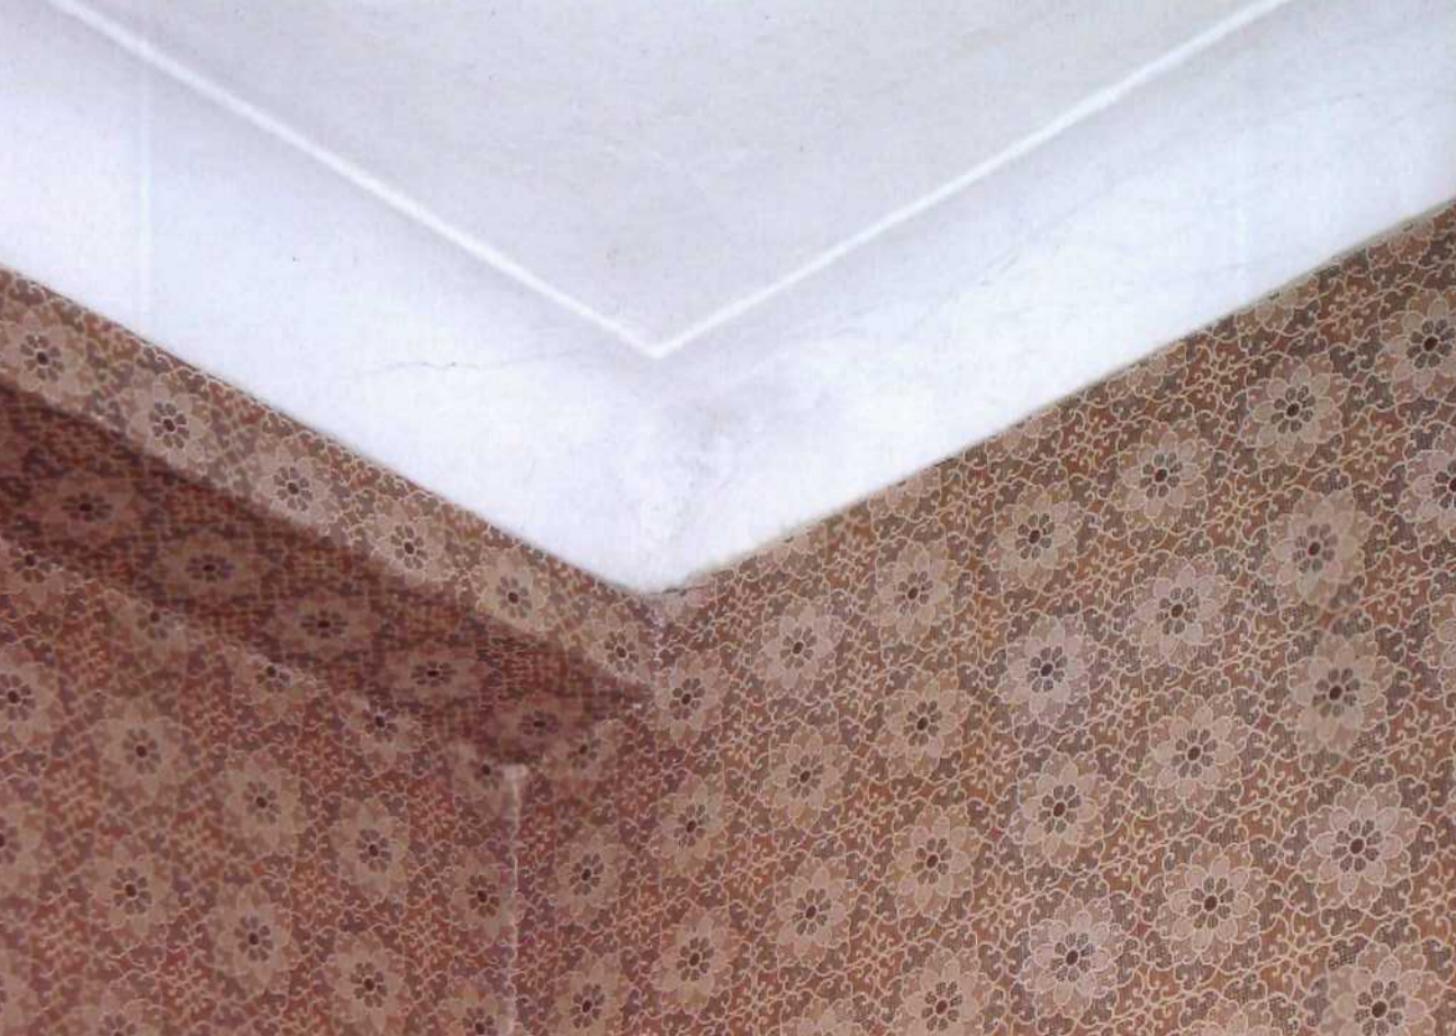
Липецкая область,
г. Липецк, ул. Зегеля, 1
Реальное училище, нач. XX в.
Б2. карниз в учебной аудитории
на 2-ом этаже

Планировка здания соответствует его объемной структуре, которая за годы эксплуатации претерпела изменения. Первоначально учебные аудитории располагались вдоль уличных фасадов (за исключением третьего этажа центрального объема). В них сохранились простые карнизы и дымоходы от печей. Просторные коридоры были обращены окнами во двор. Позднее, в южном крыле 1-го и 2-го этажей, в центральном объеме 2-го этажа в результате перепланировки коридоров вдоль дворовых фасадов появились дополнительные помещения. За счет отчуждения площадей существовавших аудиторий образованы узкие коридоры.

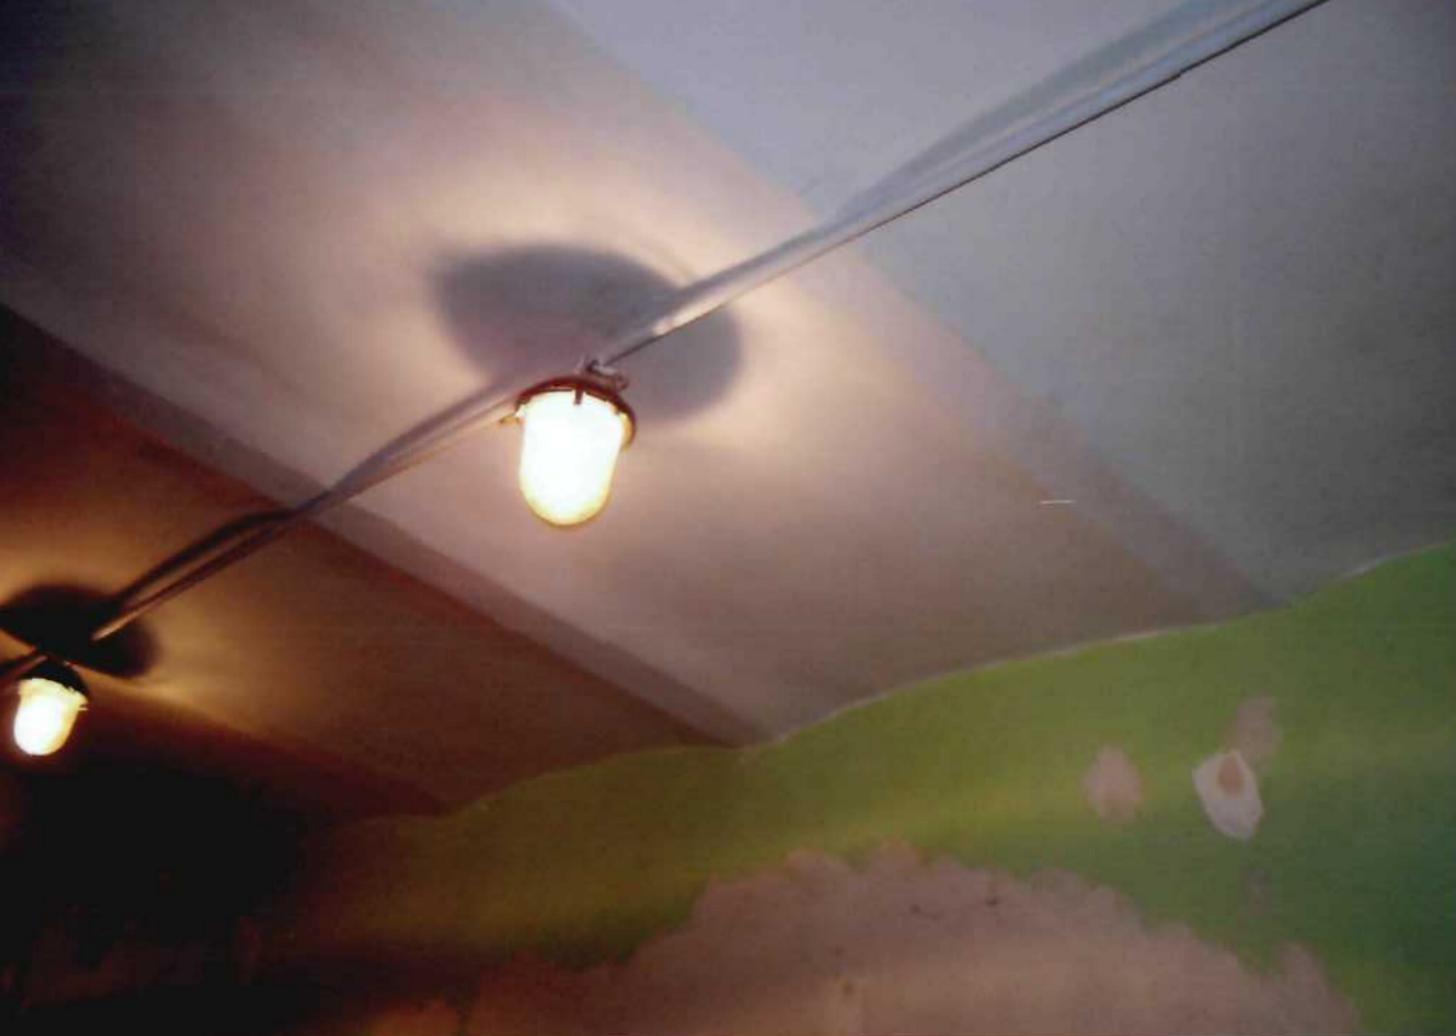
Липецкая область,
г. Липецк, ул. Зегеля, 1
Реальное училище, нач. XX в.
Б¹. своды Монье подвального
помещения южного крыла

В подвальном помещении южного крыла и на 3-м этаже над лестничным маршем сохранились своды Монье.
