ПАСПОРТ

I. НАИМЕНОВАНИЕ ПАМЯТНИКА Монастырь Успенский в Княгинин. Келья при колодезном

I. НАИМЕНОВАНИЕ ПАМЯТНИКА Монастырь Успенский Книгинин. Келья приворотная.

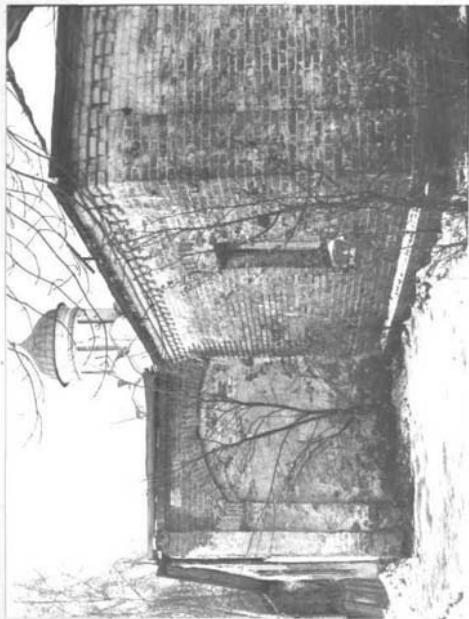
Фото или схематический план

Краткое описание
Келья поставлена в середине южной монастырской стены в месте ее изгиба возле частично сохранившихся главных монастырских ворот.

Восточная и северная стены кельи образованы из стены ограды. Арка внутренней стороны прясла ограды/теперь это часть восточной стены кельи/заложена.

В стене устроено две двери и одно окно. Западная стена кельи примыкает к сохранившейся и ныне заложённой арке главных ворот. Западная и южная стены кельи прямые. В каждой из стен устроено по окну. Объёмная конструкция кельи-куб со скошенным углом под четырёхскатной кровлей.
