ПАСПОРТ
на ПАМЯТНИК АРХИТЕКТУРЫ.

ПАСПОРТ
на памятник архитектуры

ПАСПОРТ

Монастырь Никольский Староладожский. Собор Николая Чудотворца.

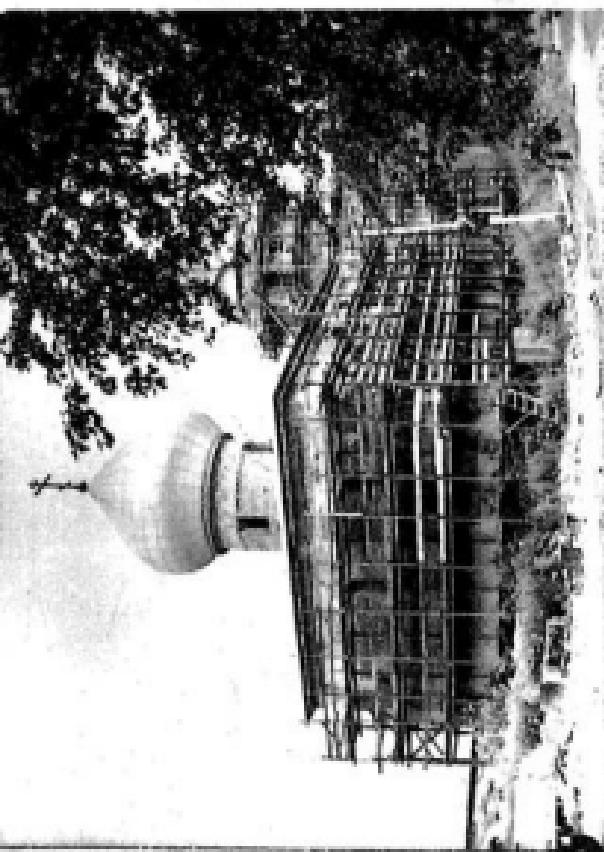
Фото или схематический план

Собор построен в 1688 г. Адрианом Гибли по заказу монастырской братии на месте более древнего храма. В 1695 г. была спорана значительная пристройка к собору. В ~~XVII~~ в. собор неоднократно перестраивался. В 1910 – 1913 гг. возведены новый придел и паперть по проекту архитектора А.П.Альянсина, а также промежуточный общий ризоник храма. В 1953 г. новый придел и паперть были разобраны.

Собор занимает юго-восточную часть почти примыкающей Ферратории монастыря. Кроме того собор вместе с настенными картиками составляют срединную композицию оси в монастырею комплекса. Собор представляет собой четырехугольный, крестовокупольный, однокупольный храм на подиуме, с тремя апсидами. Основные габариты: 18,0 x 14,0 м.

Собор представляет собой дромий типа четырехугольного, крестовокупольного храма на подиуме.
