П А С П О Р Т

Здание, где содержались арестованные белоказаками советские работники и красногвардейцы

ул. Калинина, 63

УЧЕТНАЯ КАРТОЧКА Здание, где содержались
 арестованные белоказаками советские работ-
 ники и красногвардейцы

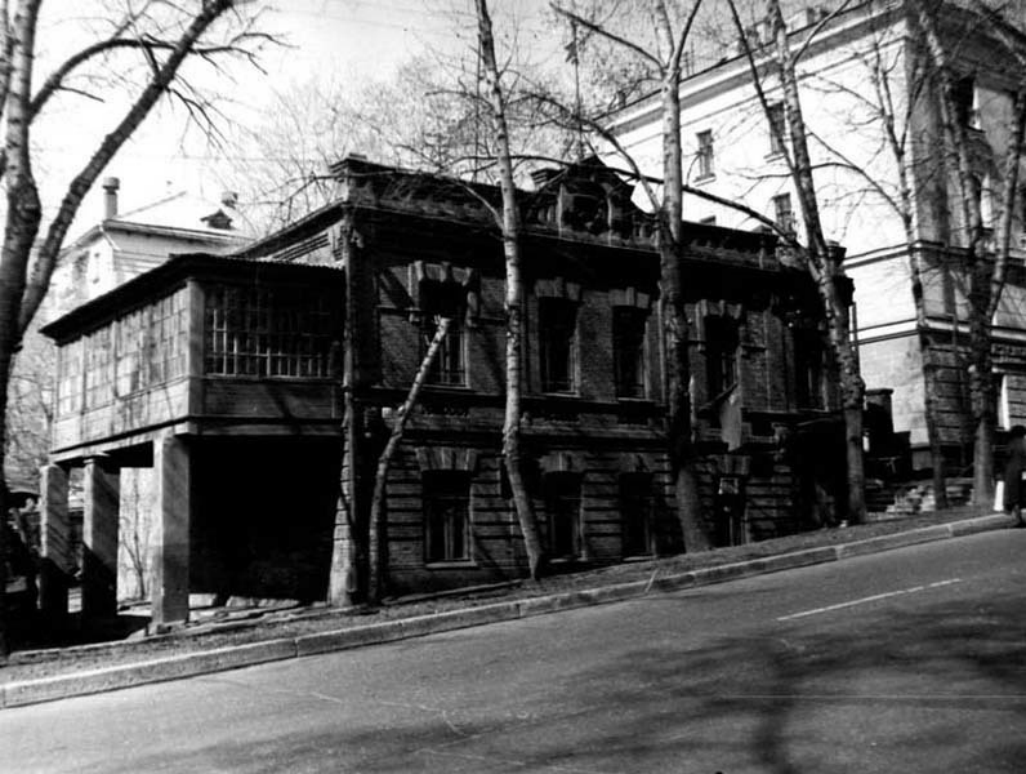
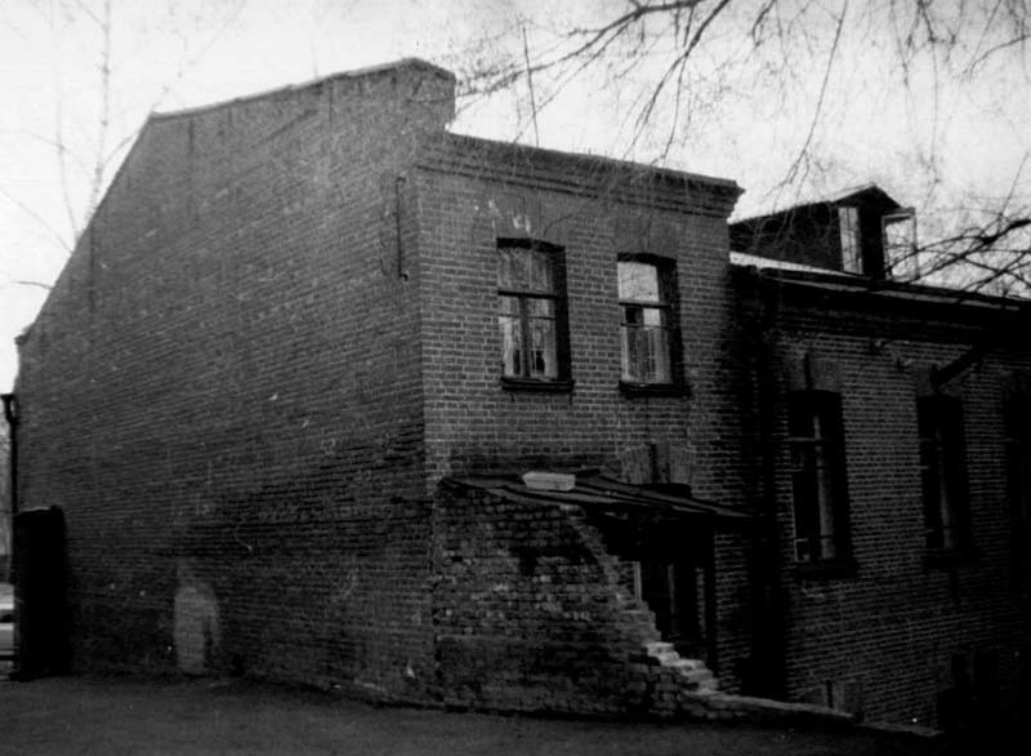
в 1952 году. Возле входа справа расположена лестница пешеходного тротуара. Рядом растут высокие тополя. Двор дома мало благоустроен.

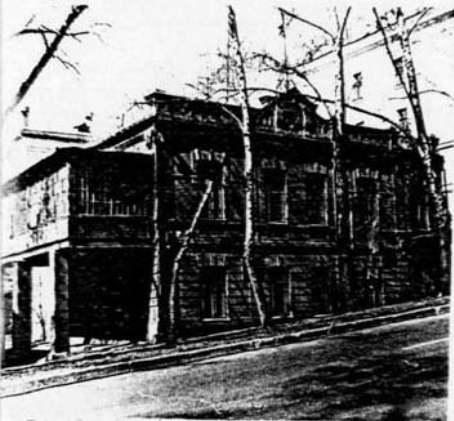
Фото или схематический план

Здание расположено на сложном рельефе среди гордской застройке. Главным фасадом ориентировано на северо-восток, в сторону ул. Калинина. Представляет собою двухэтажный объем из красного кирпича на цоколе из блоков серого гранита, увенчанный парапетом, центральная часть которого акцентирована фронтоном с треугольным завершением и круглым окном. Углы и простенки выделены плоскими лопатками с завершением в виде сталактитов. Стены первого этажа на главном фасаде декорированы уступами. Подоконное пространство между вторым и первым этажом декорировано нишами прямоугольной и квадратной формы, заполненные фигурной кладкой из кирпича (кладка углом в шахматном порядке). Выше и ниже ниш протянуты пояса из двухступенчатых полочек. Оконные проемы имеют лучковое завершение с кирпичной трехчастной перемычкой. Фризы под карнизом и на парапете имеют одинаковый декор в виде заглубленных ниш (метопы). Слева на

уровне 2-ого этажа пристроена застекленная веранда на бетонных опорах квадратного сечения. Вход справа на уровне первого этажа выделен металлическим козырьком. С противоположной стороны размещен дополнительный вход на уровне 2-го этажа. Крыша двухскатная, кровля из волнистого шифера. Между крайними слева окнами на высоте 2м укреплен памятная чугунная доска (60x80см) с текстом: "В этом здании в 1918-20гг. белогвардейские палачи и иностранные интервенты замучили несколько сот советских патриотов".
