ПАСПОРТ

I. Наименование памятника Церковь Александра Невского
и колокольня, Комплекс.

1903г., 1906г.IV. Адрес (местонахождение) памятника Республика Карелия, г. Пудож,
ул. Пионерская

Карелия
г. Пудож
ул. Пионерская
Церковь Александра Невского и колокольня.
Комплекс.
1903г., 1906г.

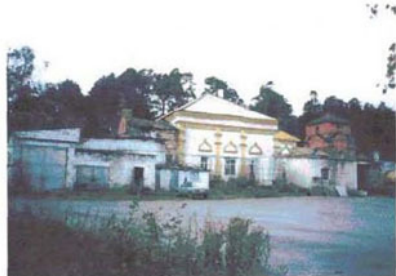
Фото или схематический план

Находится на окраине г. Пудожя перед кладбищенской рошей. Включает построенные на средства местного купца Н.А.Базегского собственно церковь (1903г.) и расположенную с запада от нее по одной оси колокольню (1906г.). Церковь прямоугольная в плане с более узким трехстенным алтарем, имела завершение в виде пяти луковичных глав на высоких восьмигранных барабанах, установленных на четырехскатную крышу. В настоящее время крыша четырехскатная, колпаком. Храм и колокольня обстроены и объединены в 1960х гг. разнохарактерными одноэтажными служебными пристройками. Фасады церкви и колокольни оформлены в русском стиле. Северный и южный фасады храмовой части симметричны, на

три окна. По углам и в межоконных простенках расположены пилястры. Окна в боковых простенках сдвинуты к центру фасада. Пилястры дополнены двумя рядами муфточек и объединены по верху общей карнизной тягой, основанием которой служит ряд ступенчатых дентикул. Завершающий стены карниз имеет основание в виде ряда простых дентикул. Окна расположены в неглубоких нишах, над ними из кирпича выложены сандрики килевидной формы. Алтарь завершен килевидным фронтоном с круглой нишей по центру. Интерьеры церкви значительно искажены. Плоское перекрытие храма поддерживается дополнительно двумя квадратными кирпичными столбами. Колокольня квадратная в плане, первоначально завершалась луковичной главой, в настоящее время – четырехгранным колпаком. Из четырех сохранилось три яруса, второй ярус по всем фасадам завершен треугольным фронтоном. Оконные и дверные проемы арочной формы, на третьем ярусе – круглые. Углы оформлены пилястрами, карнизы и фронтоны - декоративной кирпичной кладкой.

Здания из красного кирпича, первоначально декоративные элементы были окрашены в белый цвет.

Основные размеры в плане 34,6 x 13 м.
