П А С П О Р Т

I. НАИМЕНОВАНИЕ ПАМЯТНИКА Конюшни усадьбы Боейкова.

ПЕНЗЕНСКАЯ ОБЛАСТЬ, КАМЕНСКИЙ РАЙОН, Г. КАМЕНКА, УСАДЬБА ВОЕЙКОВА
КОНЫШИ, 1913 г.

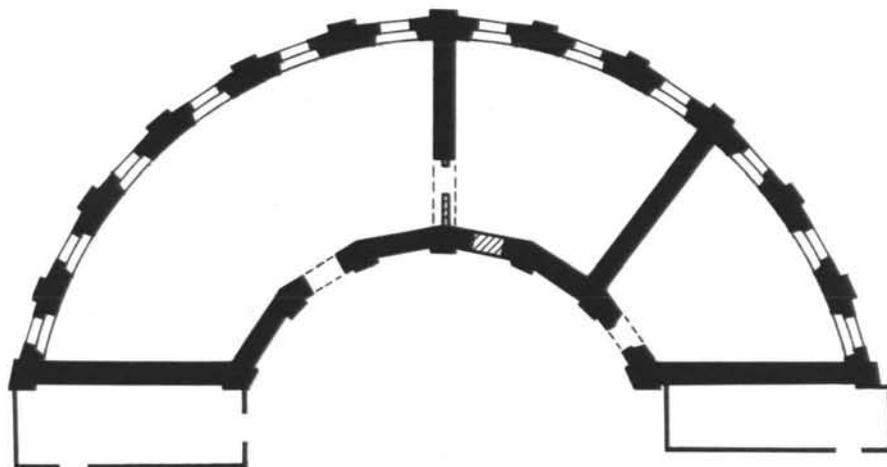
П Л А Н

Здание имеет необычную форму: оно представляет собой ограниченный двумя полуциркулярными стенами объём, разделенный внутри радиальными стенками на несколько помещений.

Габариты здания в плане: 12 X 28 м.

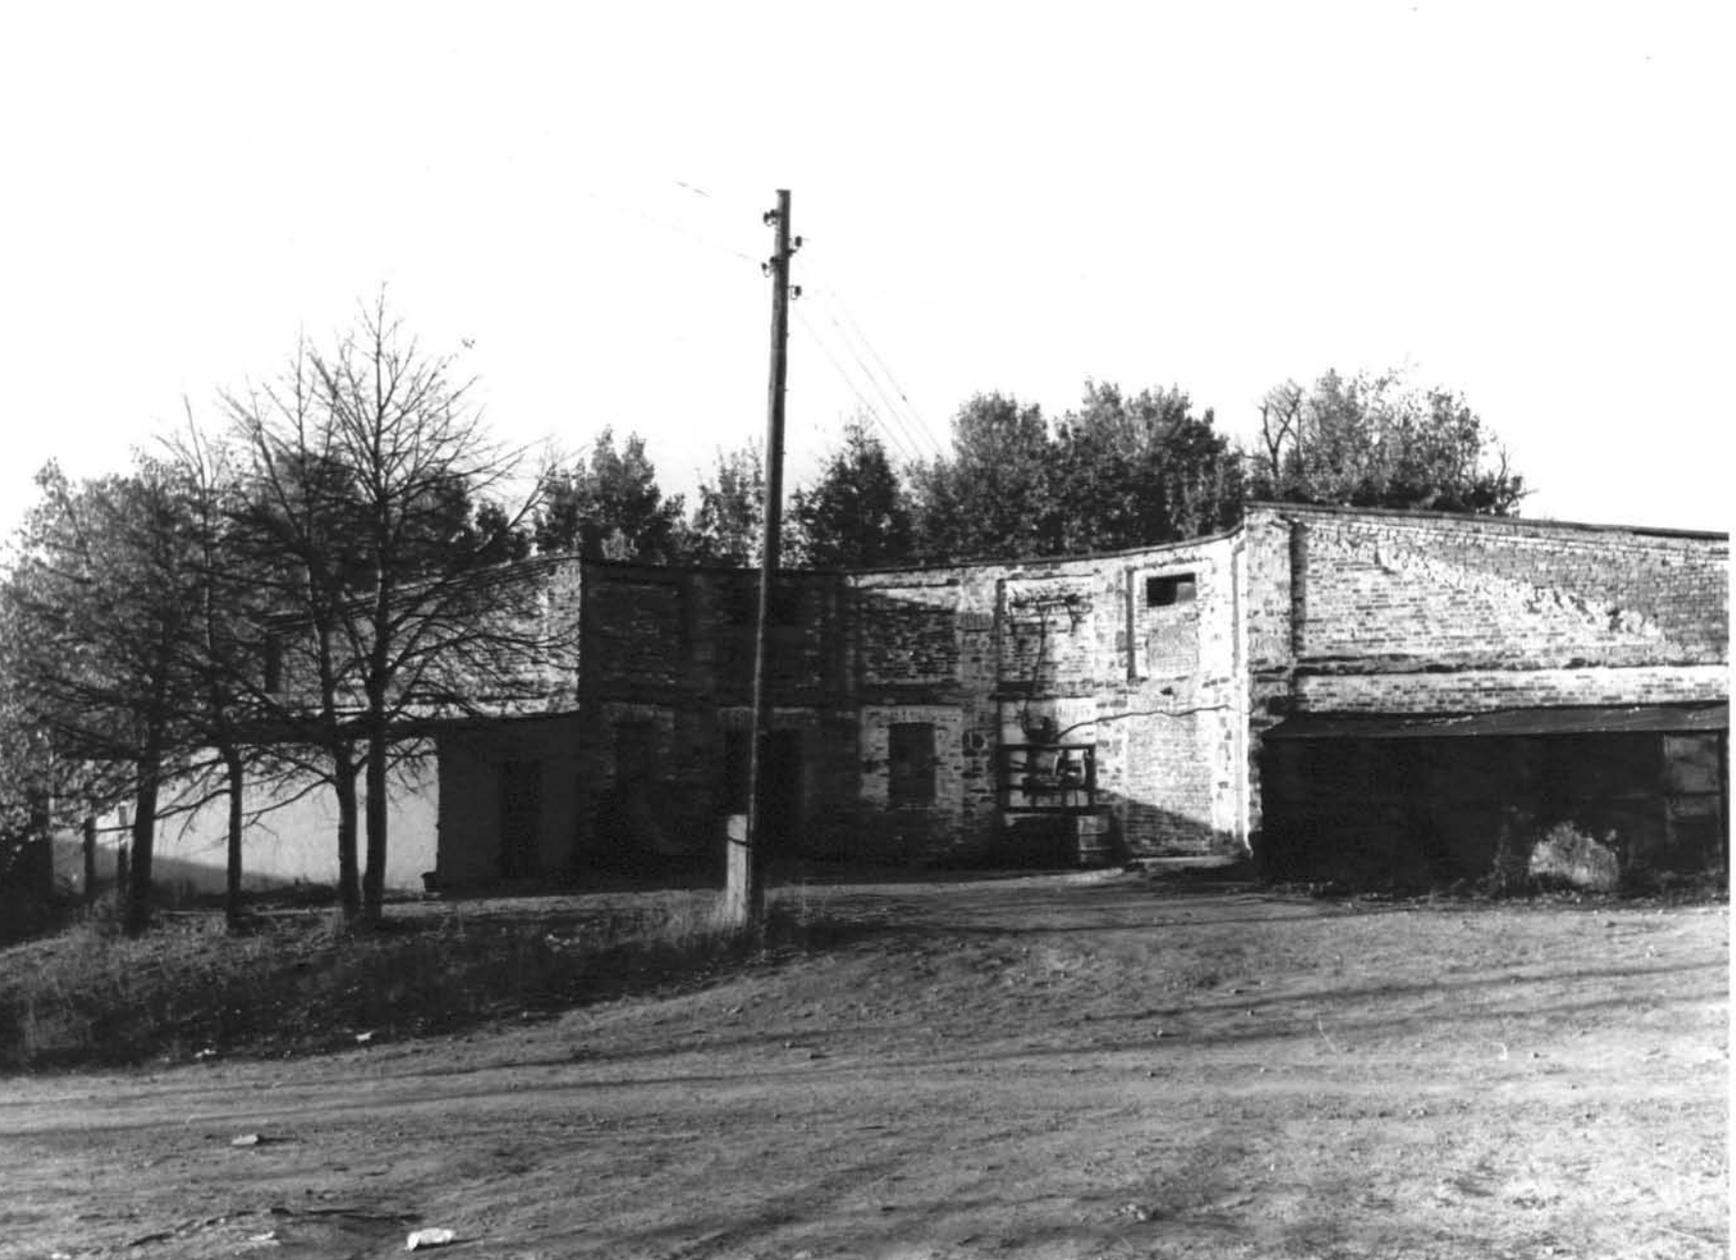
Пензенская область
Каменский район
г. Каменка
Усадьба Воейкова
КОПИИИ, 1913 г.
Южный фасад

Главный, южный фасад представляет собой вогнутую стену, сегментообразную в плане. Он разделен лопатками на всю высоту на шесть равных частей. Кроме того поверхность фасада делится на два яруса плоским горизонтальным поясом. В верхнем ярусе имеются два окна, ныне частично заложённые. В нижнем находятся два дверных и три оконных проёма (часть из них заложена). Одна из граней по нижнему ярусу (пятая, считая от запада) полностью переложена.

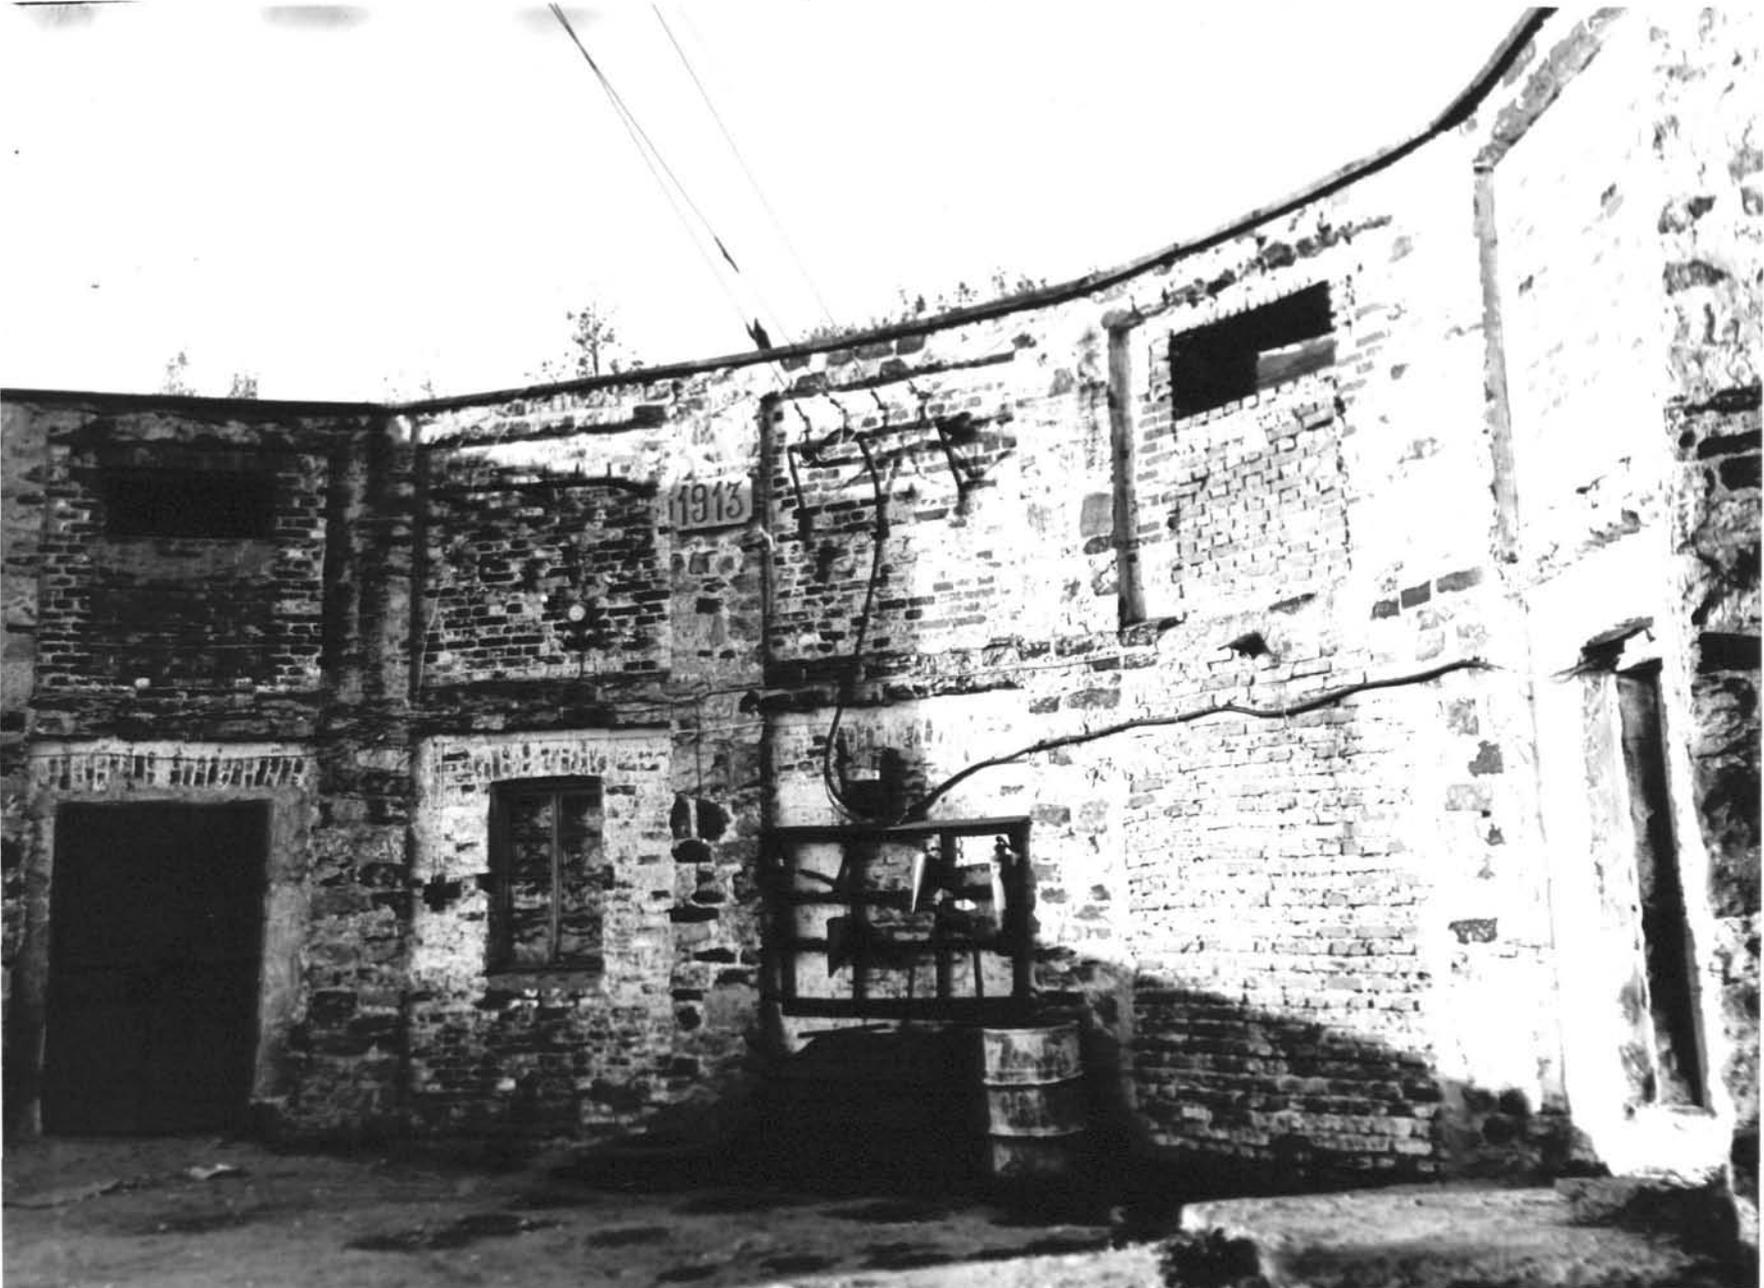
Средняя часть

Конюшни построены в 1913 году, когда работы по возведению комплекса усадьбы Всеикова были в полном разгаре. Дата постройки указана на одной из лопаток главного фасада.

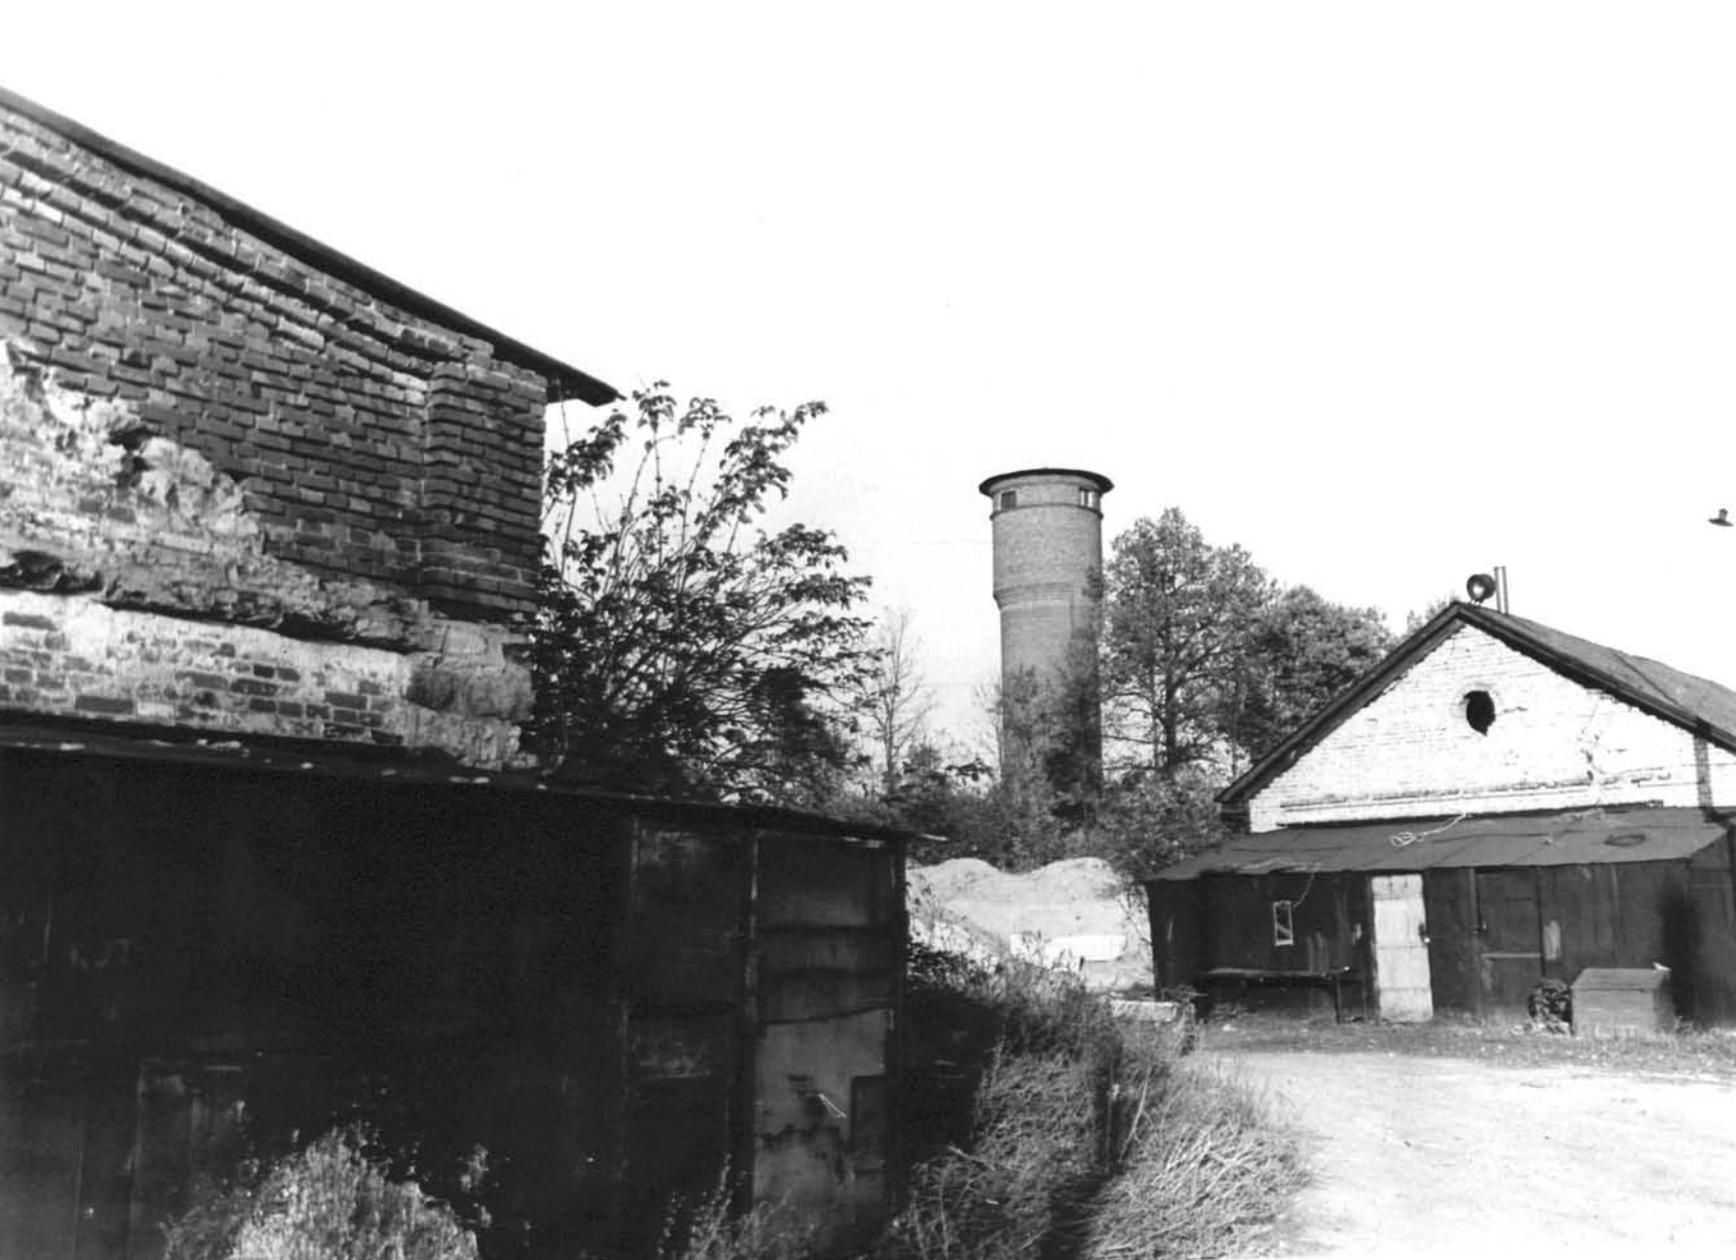
Восточная часть южного
фасада

Первоначальный облик здания почти не изменился. Заложено несколько проёмов, к обоим торцам южного фасада пристроены сараи. При устройстве лечебно-трудоого профилактория конюшни отделены от комплекса сплошным бетонным забором, благодаря чему здание это воспринимается как **отдельный объект**. Одна из граней по нижнему ярусу /пятая, считая от запада/ полностью переложена.

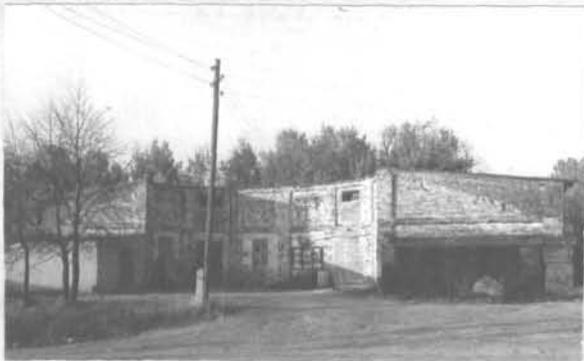
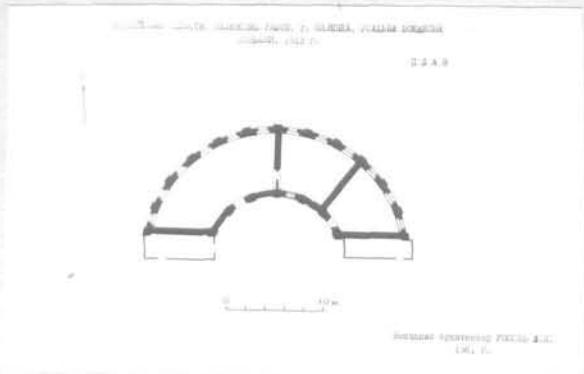
Фото или схематический план

Здание коническое занимает самое северное положение на оси комплекса. Оно имеет необычную форму, — это ограниченный двумя полукруглыми кирпичными стенами объём, разделенный внутри радиальными стенками на несколько помещений.

Главный, южный фасад, двухрусный, разделен лопатками на шесть равных частей. Задний, одноярусный, подобным же образом разделен на двенадцать частей, в каждой из которых имеется по окну. Часть оконных и дверных проёмов южного фасада заложены.
