ПАМЯТНИК

- I. Наименование памятника - церковь Воскресения.
- II. Типологическая принадлежность - памятник архитектуры.
- III. Датировка памятника - 1817 г.
- IV. Адрес /местонахождение/ памятника - Ивановская область,
 Гурьяновский район, город Плес, Ул. Ленина 2.
- V. Характер современного использования - картинная галерея.
- VI. Исторические сведения /автор, строитель, заказчик, дата
 создания/:

УЧЕТНАЯ КАРТОЧКА

I. НАИМЕНОВАНИЕ ПАМЯТНИКА Церковь Воскресения

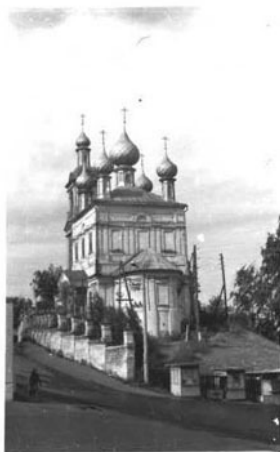
Фото или схематический план

Краткое описание
Схема композиции храма - четверик
летнего храма с полукруглым в плане
алтарем, трапезная и колокольня -
строго симметричны относительно про-
дольной оси запад-восток. Памятник от-
личается весьма стройными пропорциями.
Особенно необычен двухсветный четве-
рик холодного храма, вытянутый по вер-
тикали, объем которого воспринимается
как высокая свеча увенчанная столь же
стройным пятиглавием.

Здание кирпичное, шотукатуренное и
побеленное. В здании картинная галле-
рея обл. художественного музея.
