П А С П О Р Т

I. НАИМЕНОВАНИЕ ПАМЯТНИКА Сел. Андиятикау. Башня боевая Андиевых.

IV. АДРЕС (местонахождение) ПАМЯТНИКА Северо-Осетинская АССР, Алагирский р-н,

Хилакское ущ., сел. Андиятикау.

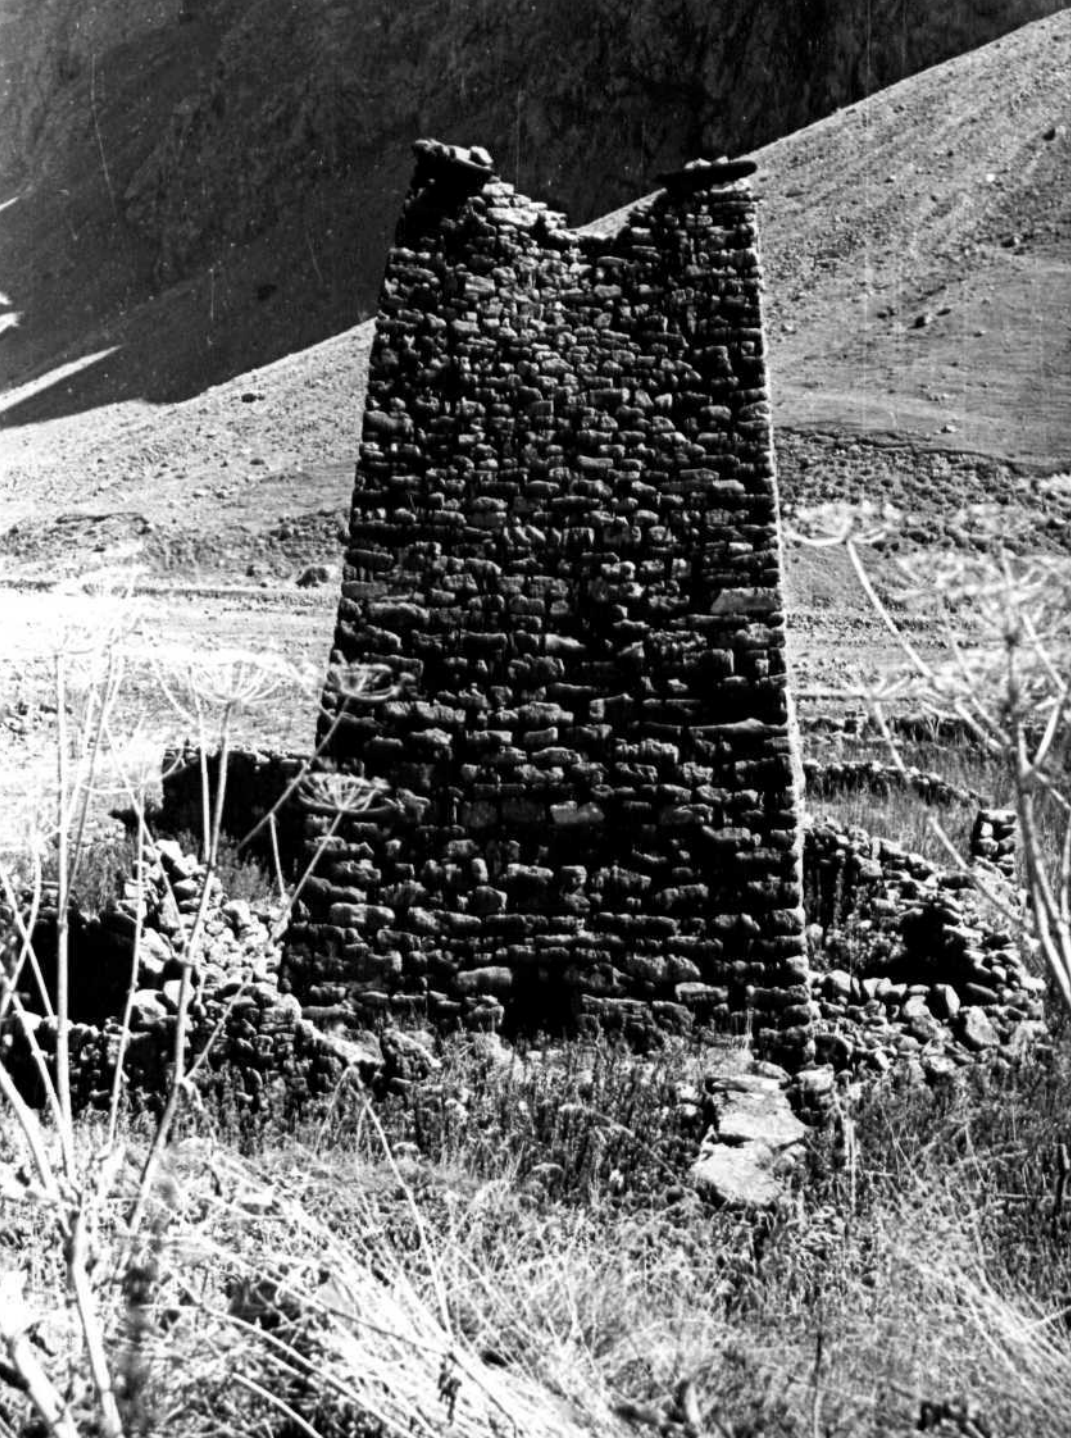
СЕВЕРО-ОСЕТИНСКАЯ АССР АЛАГИРСКИЙ Р-Н
с. Андматикау
БАШНЯ АНДЦЕВЫХ
ПЛАН 1го ЯРУСА

Объем башни, квадратной в основании /5,0х 5,0м/ кверху сильно сужен. Он завершался плоской крышей. Стены сложены из разноразмерных камней грубой отески, слегка скрепленных известковым раствором. Кладка довольно небрежная, но в углах отличается большей тщательностью. Поверхность наклоненных фасадов оказывается довольно ровной. Следов обмазки на фасадах не обнаружено. Верх стен завершал карниз из тонких плит черного сланца, под которым проходил декоративный пояс из горизонтального ряда мелких впадинок. В пестрой неровной кладке стен, между камнями поверхности фасадов устроены мелкие бойницы в виде остроугольных щелей. Внутри башни они постепенно расширялись, образуя в стенах квадратные ниши. Бойницы располагались в первом, втором и четвертом ярусах. Третий ярус — хозяйственный полуэтаж. Вход в башню в первом ярусе с северо-восточной стороны. Он невелик по габаритам, проем его завершен трапециевидной перемычкой. Над самым проемом во всю ширину стены положена горизонтальная плоская плита, образующая внутри башни перемычку прямоугольной дверной ниши. С этой же стороны сохранился деревянный верхник двери.

Внутри башни поверхность стен очень неровная. На высоту двух нижних ярусов обмазана глиной, сильно закопченной. Концы балок деревянных межярусных перекрытий в трех нижних ярусах закреплялись в кладке стен, а в верхнем ярусе лежали на выступающих каменных консолях.

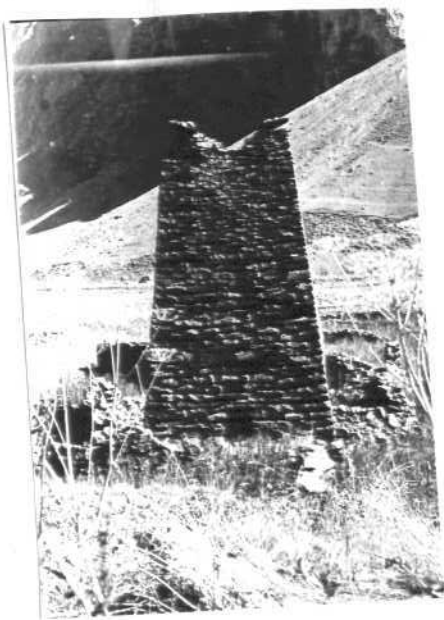
Один из примеров осетинской боевой башни эпохи позднего средневековья, свидетельствующий о широком распространении этого типа сооружений на больших пространствах горно-кавказского региона.

Является центром селения Андикатикау расположенного в верховьях р. Фиагдона. Квадратный в основании, кверху сильно суженный объем, завершался плоской крышей. Сложен из разноразмерных камней грубой отески, слегка скрепленных известковым раствором. В пестрой неравномерной кладке стен устроены мелкие бойницы в виде остроугольных щелей, расширяющихся внутрь башни. Бойницы располагались в первом, втором и четвертом ярусах. Третий ярус — хозяйственный полужила. Вход в первом ярусе с северо-восточной стороны.

Внутри башни поверхность стен очень неровная.
