ПАСПОРТ
на памятник архитектуры

2900596000

1. **Наименование:** часовня Флора и Лавра
2. **Адрес:** д. Вторая Колобовская Шенкурского р-на Архангельская область.
3. **Время сооружения:** XIX в.
4. **Автор, строитель, заказчик:** Часовня построена по заказу жителей деревни в виду трудности добираться в распутицу и по волею добровольцев до приходского храма с. Шеговари.

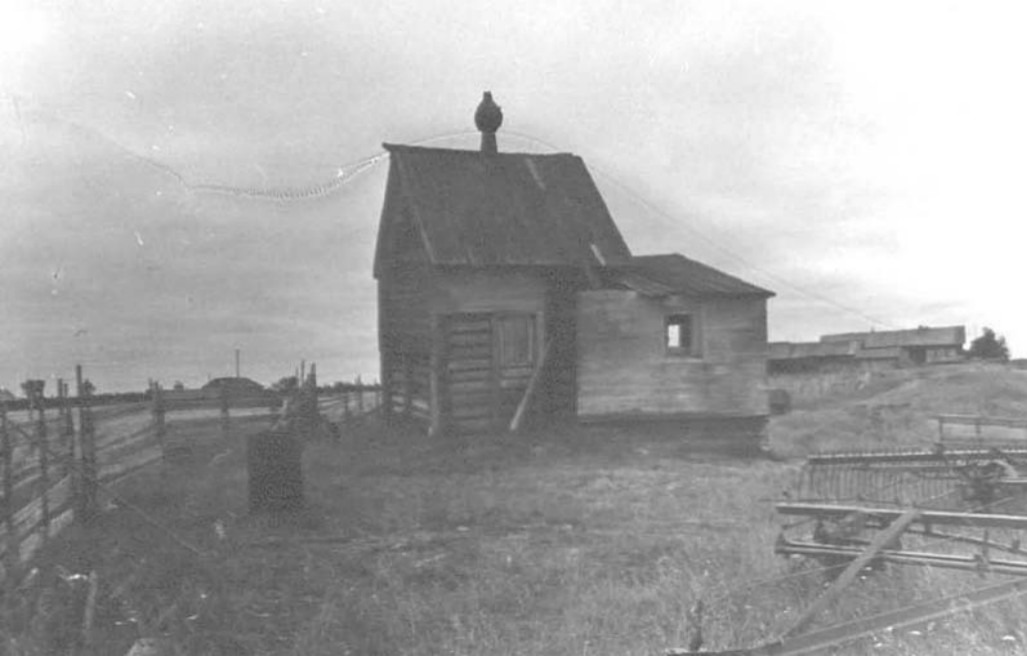
8. **Конструктивная система:** Небольшой четвериковый сруб со слабо выраженным повалом крыт 2-х скатной крышей. На коньке крыши поставлена небольшая главка. С трех сторон четверик окружен крытыми галлереями. Их покрытие выполнено на 2 ската. В четверике устроен плоский потолок. Часовня рублена из круглых бревен $D = 25$ см. Рубка "в обло" с остатком. Прирубы галлерей приставлены к основному сруб. фундамента нет.

Неудовлетворительное. Течет крыша,
разрушено покрытие галлерей.
