П А С П О Р Т

I. НАИМЕНОВАНИЕ ПАМЯТНИКА Дом жилой Д.А. Языкова.

IV. АДРЕС (местонахождение) ПАМЯТНИКА г. Хабаровск, ул. Кавказская, 22,
край, область, район, автономная обл.

УЧЕТНАЯ КАРТОЧКАДом жилой Д.А. Языкова.

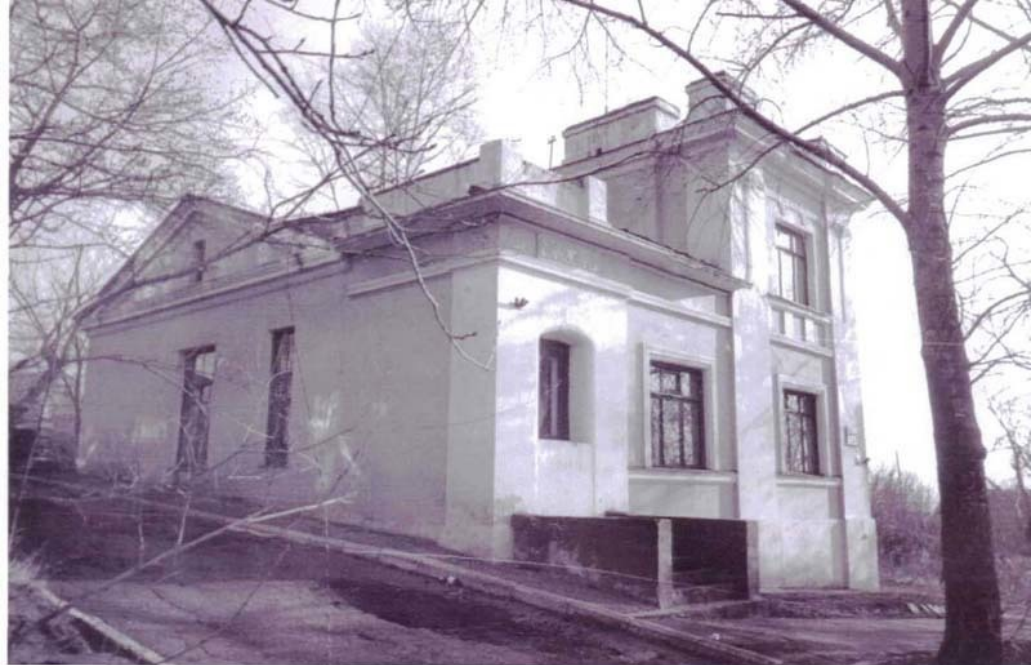
г. Хабаровск, ул. Кавказская, 22.
Дом жилой Д.А. Языкова, до 1912.
Фото начала 1930-х годов

Демонтирована аттиковая стенка, завершающая композицию левой части юго-западного фасада и правой части северо-западного фасада и треугольный фронтон над левой частью северо-западного фасада, а также вся конструкция кровли над одноэтажной частью здания и надстроен второй этаж, что принципиально изменило первоначальную асимметричную композицию здания.

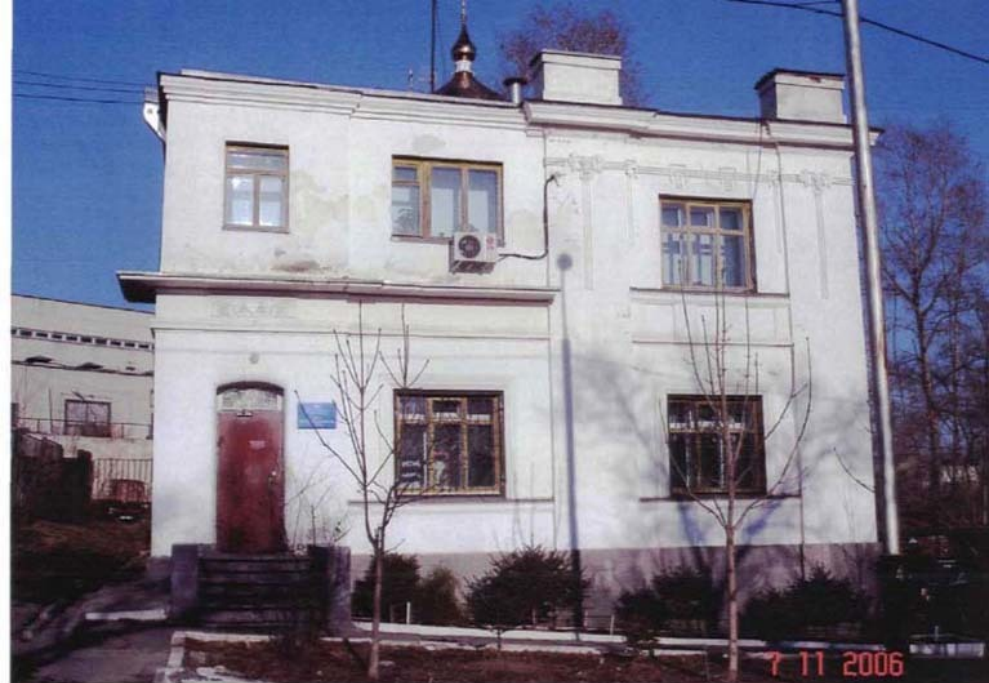
г. Хабаровск, ул. Кавказская, 22.
Дом жилой Д.А.Языкова, до 1912.
Главный, юго-западный фасад. Фото Дыминской А.В. 2006 г

Главный, юго-западный фасад выходит на линию застройки улицы Кавказской. Его асимметричная композиция образована двумя различными по ширине фланговыми ризалитами и западающей средней частью. Каждая из частей фасада имеет одну ось оконных проемов.

Узкий левый ризалит, прорезан по оси оконным и дверным проемом главного входа в здание, к которому ведет высокое шестиступенное крыльцо, огражденное с двух сторон прямоугольными опорными стенками. Ступени и площадка крыльца выполнены из железобетона, прямоугольные стенки оштукатурены.

Дверной проем ^{перекрыт} завершен лучковой перемычкой, ^{редра откосов} и ^и плавно скруглены по всему контуру, железная дверь, установленная в нем в 2002 году расположена с отступом от плоскости фасада за счет глубокой, оштукатуренной четверти. Оконный проем, расположенный над дверным, соответствует ему по ширине, отмечен узкой, двуступенной подоконной полочкой. Оконные проемы в средней части фасада крупные, квадратные, оформлены различно; проем первого этажа обведен профилированной лентой рамочного наличника и поставлен на гладкую подоконную полку (Смотри вкладыш № 2)

с тонко профилированным нижним краем, ограниченную по горизонтали ризалитами, а проем второго этажа отмечен узкой, двухступенной подоконной полочкой. Левый ризалит и средняя часть фасада объединены междуэтажным карнизным поясом, который первоначально был венчающим. Он состоит из гладкого фриза, выделенного крупной полкой, прорезанной по середине тремя узкими, горизонтальными бороздками, поддержанной в основании узкой ступенькой и карниза состоящего из узкой ленты астрагала и вынесенной вперед плиты, накрытой жестяным фартуком. Над входом фриз украшает прямоугольная, горизонтальная вставка рельефного орнамента, представляющая собой симметричную композицию со стилизованной бычьей головой в центре.

Правый ризалит фланкирован широкими лопатками, завершенными над венчающим карнизом парпетными тумбами, отмеченными сверху и снизу гладкими полочками. Оформление первого этажа в точности такое, как в средней части фасада, включая полку, выделяющую фриз. Окно на втором этаже так же как и на первом имеет в основании подоконную полку, но лишено рамочного наличника. Подоконное поле между двух полок выделено тремя квадратными, слабо западающими филеками. Фриз украшен лентой лесного декора, состоящей из трех узких, горизонтальных тяг, которые по центру лопаток прерываются небольшими, рельефными изображениями женского лица в обрамлении пышных волос, от которого до низа оконного проема, спускаются три узкие тяги. Между лопатками горизонтальную ленту декора дополняют два вертикальных элемента, расположенные вплотную к лопаткам, состоящие из стилизованного листа в тонкой П-образной рамке с двумя тягами, спускающимися на две трети оконного проема и две П-образные рамки с тремя короткими свесами, расположенные над средней частью окна. Заполнение оконных проемов на первом этаже соответствует первоначальному виду. - Рамы разделены по горизонтали impostами на три равные части, широкой горизонтальной планкой выделена верхняя четверть окна, в которой в средней части установлена форточка.

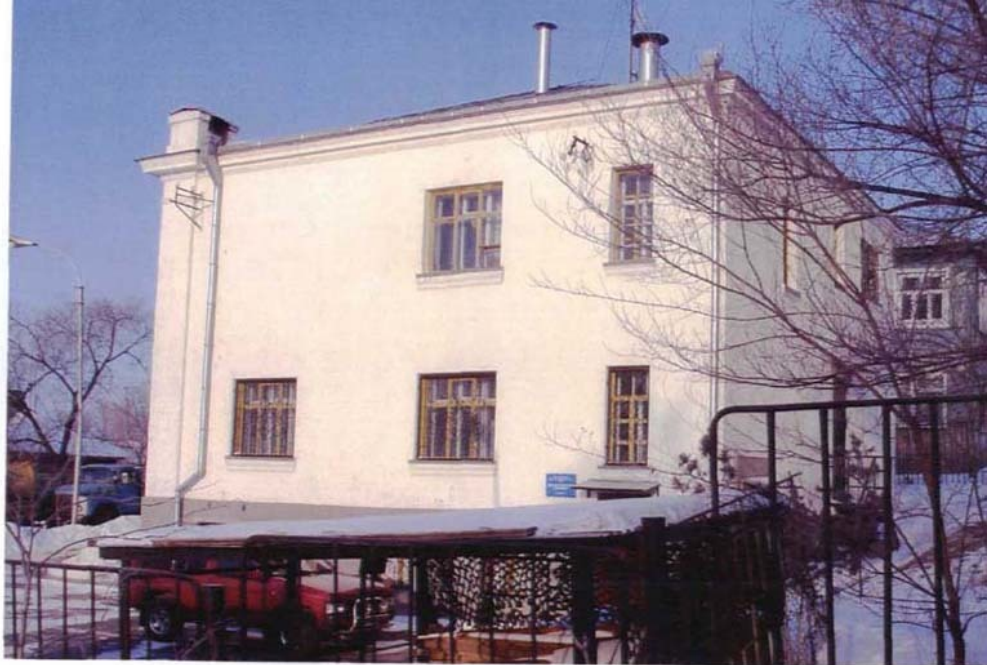
г. Хабаровск, ул. Кавказская, 22.
Дом жилой Д.А. Языкова, до 1912.
Юго-восточный фасад. Фото Янкевич М.К. 2005 г.

Композиция юго-восточного фасада асимметрична, его левый край отмечен гладкой лопаткой, завершенной над карнизом парпетной тумбой с выделенными внизу и вверху плоскими полочками. Гладко оштукатуренное поле фасада выше цоколя первоначально имело три оси оконных проемов немного смещенных к правому краю. В настоящее время верхний проем левой оси заложен. Ось на правом фланге образована узкими оконными проемами и отмечена дверным проемом в цокольном этаже, ведущем на лестничную клетку. Средняя ось выделена крупными квадратными оконными проемами, так же как и нижний проем левой оси. Все оконные проемы отмечены двухступенными подоконными полками. Цоколь равномерно прорезан четырьмя небольшими квадратными оконными проемами без декоративного оформления. На окнах цокольного и первого этажей в 1980-е годы установлены железные решетки не соответствующие архитектуре здания. (Смотри вкладыш № 3)

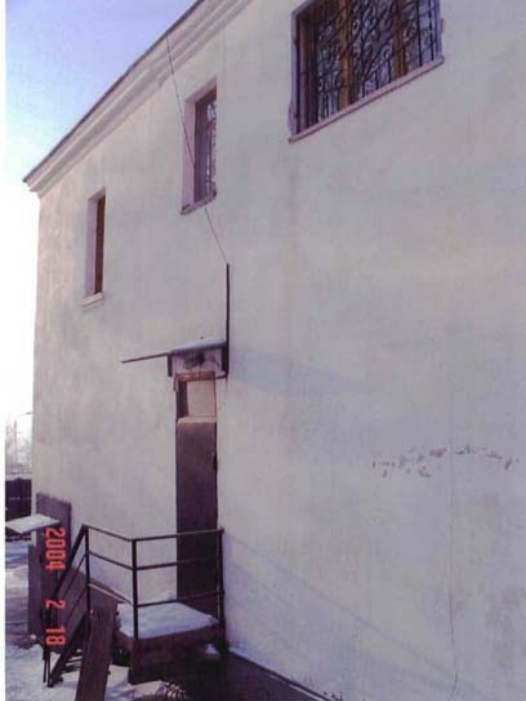
г. Хабаровск, ул. Кавказская, 22.
Дом жилой Д.А. Языкова, до 1912.
Северо-восточный- фасад. Фото Янкевич М.К. 2004 г.

Асимметрия северо-восточного фасада выражена расположением оконных и дверных проемов. Середина фасада выделена расположенными друг над другом дверным и оконным проемами одинаковой ширины. Правая часть фасада прорезана одним широким оконным проемом по второму этажу, а левая часть узким оконным проемом на втором этаже и, расположенным в левом углу, дверным проемом в цокольном этаже.

В средней части фасада, в дверном проеме в 1980-е годы установлена железная дверь, над которой сохранилась остекленная, не открываемая фрамуга в деревянном переплете. В те же годы над дверью установлен небольшой железный, односкатный козырек и устроено, ведущее к двери железное крыльцо. Оконные проемы над дверью и в правой части фасада расположены на одном уровне и не имеют декоративного оформления. Оконный проем в левой части фасада расположен чуть ниже и подчеркнут двуступенной подоконной полкой. Дверной проем входа в цокольный этаж так же как дверной проем в средней части накрыт в 1980-е годы железным односкатным козырьком, тогда же в нем установлена железная дверь.

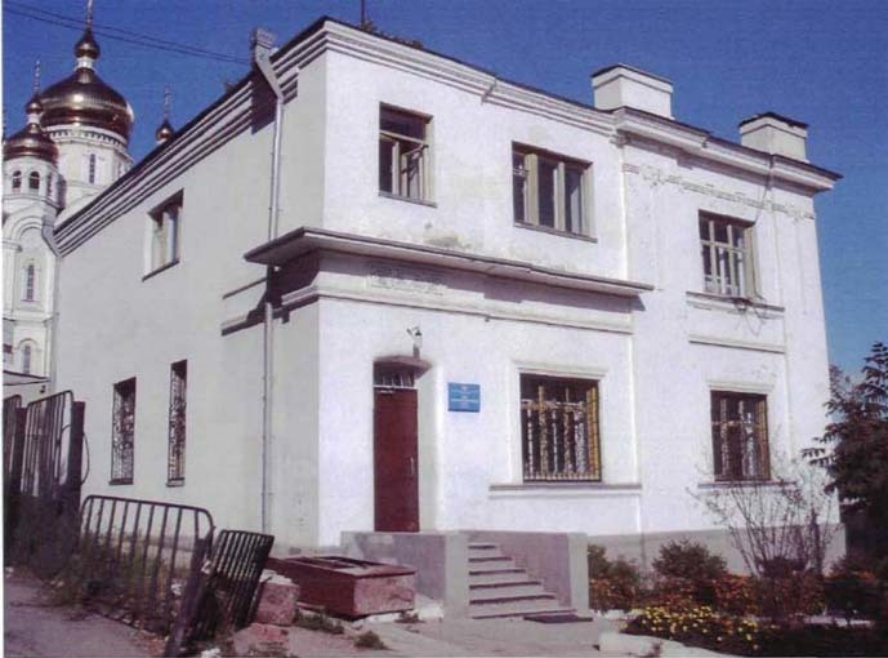
г. Хабаровск, ул. Кавказская, 22.
Дом жилой Д.А.Языкова, до 1912.
Главный, юго-западный и северо-западный фасады.

Северо-западный фасад так же асимметричен. Его правый угол акцентирован гладкой лопаткой. Над первым этажом на четверть ширины фасада заведена профилированная полка, выделяющая фриз и узкая полочка, содержащая в своем профиле астрагал, раскрепованные на лопатке. На ширину лопатки над полочкой выступает узкий карниз значительного выноса.

Поле фасада на первом этаже прорезают два оконных проема, сгруппированные в средней его части и на втором этаже один широкий оконный проем, расположенный ближе к правому краю. Проемы первого этажа отмечены небольшой подоконной полочкой, закрыты железными решетками, установленными в 2000 году. Пром второго этажа не имеет декоративного оформления.

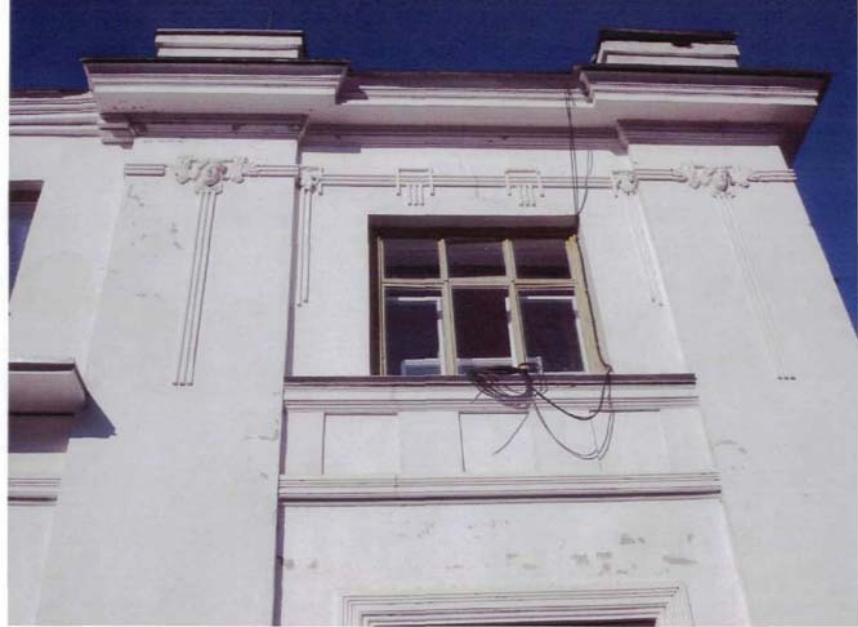
г. Хабаровск, ул. Кавказская, 22.
Дом жилой Д.А. Языкова, до 1912.
Фрагмент главного, юго-западного фасада.

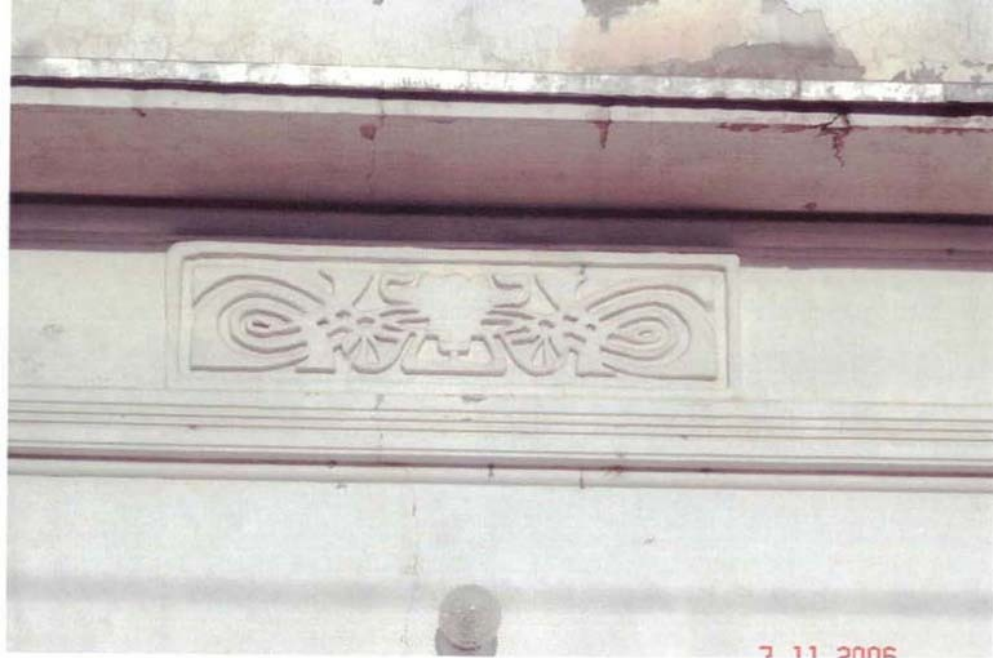
г. Хабаровск, ул. Кавказская, 22.
Дом жилой Д.А. Языкова, до 1912.
Деталь фриза над главным входом в здание

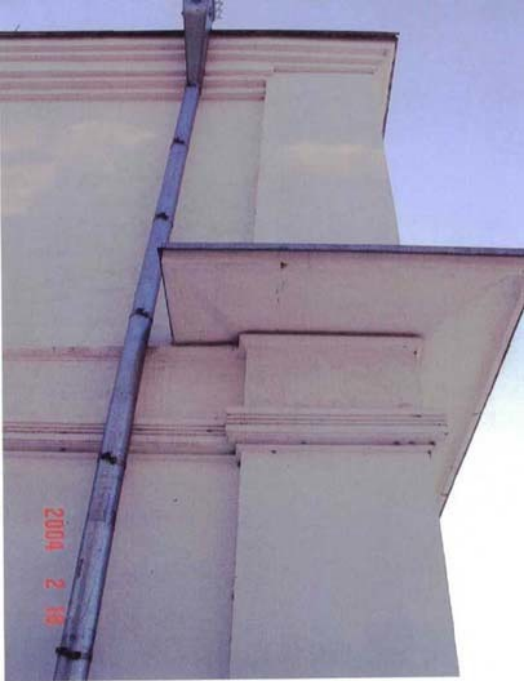
г. Хабаровск, ул. Кавказская, 22.
Дом жилой Д.А. Языкова, до 1912.
Деталь междуэтажного карниза на северо-западном фасаде
Фото Дыминской А.В. 2004 г.

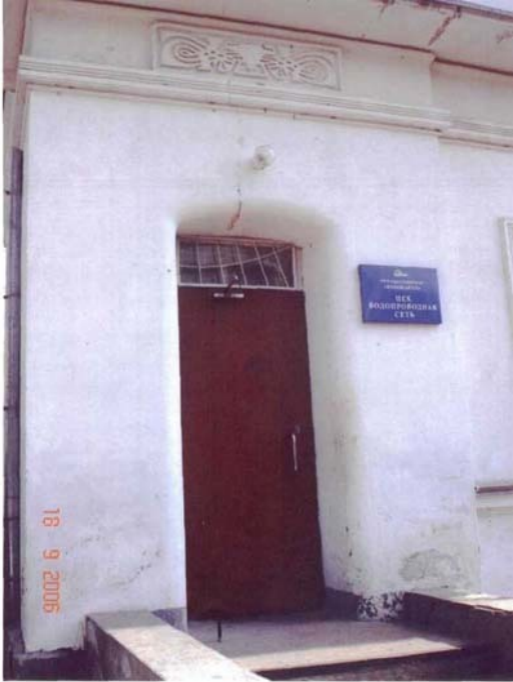
г. Хабаровск, ул. Кавказская, 22.
Дом жилой Д.А. Языкова, до 1912.
Главный, юго-западный фасад, главный вход
Фото Дыминской А.В. 2006 г.

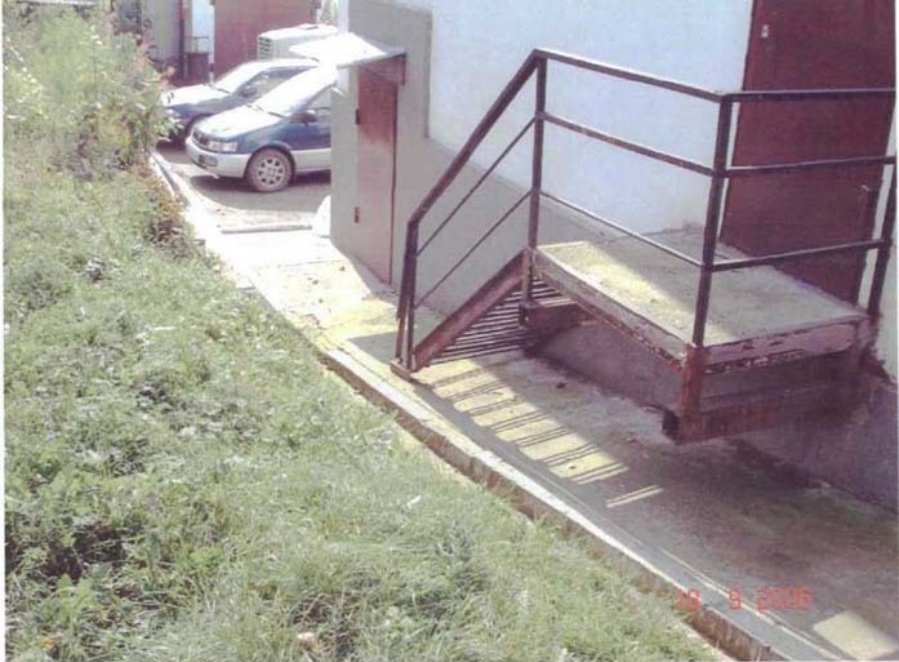
г. Хабаровск, ул. Кавказская, 22.
Дом жилой Д.А. Языкова, до 1912.
Фрагмент северо-восточного фасада

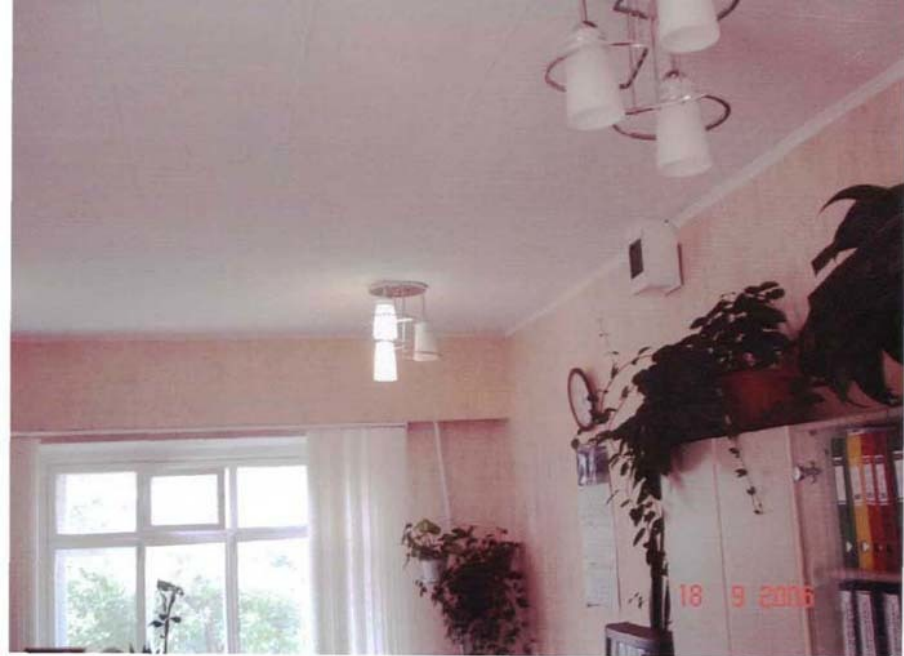
г. Хабаровск, ул. Кавказская, 22.
Дом жилой Д.А. Языкова, до 1912.
Интерьер второго этажа

В связи с изменением функционального назначения здания, в процессе реконструкции, первоначальная свободная асимметричная объемно-планировочная композиция здания, свойственная модерну, значительно изменена. Общее пространство дома в левой части раздроблено перегородками на мелкие помещения, правая часть сохранила зальный характер помещений на первом и втором этаже.

Существующая отделка интерьеров полностью выполнена после 1980-х годов. Стены в кабинетах оклеены обоями, потолки окрашены водоэмульсионной краской, полы покрыты линолеумом. В коридорах, на лестничной клетке и в цокольном этаже полы выложены керамической плиткой.

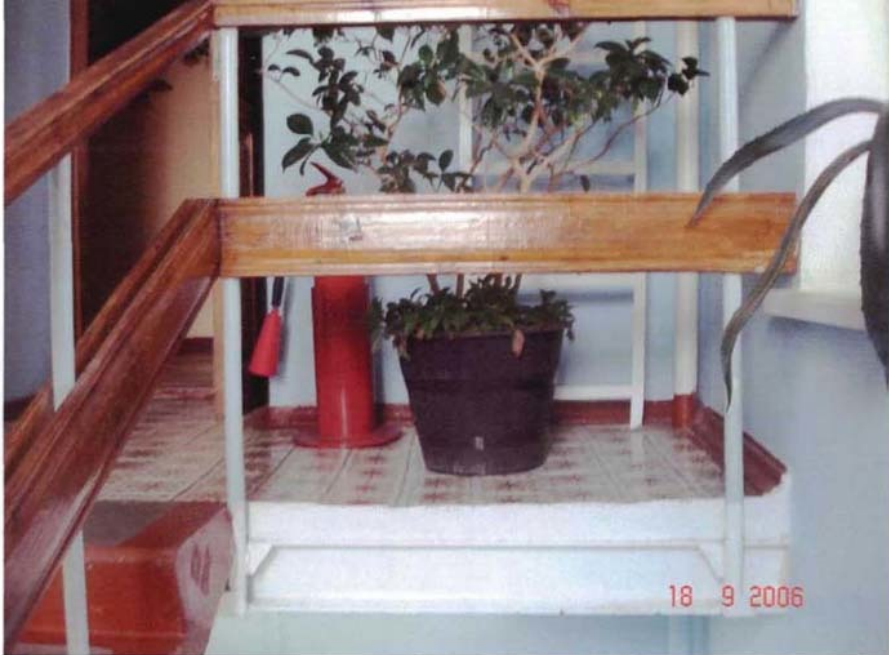
г. Хабаровск, ул. Кавказская, 22.
Дом жилой Д.А. Языкова, до 1912.
Деталь внутренней лестницы

Основные перестройки, существенно изменившие первоначальный вид здания произошли в середине 1980-х годов. Была произведена реконструкция всего здания, деревянные перекрытия были заменены на железобетонные монолитные над подвалом и первым этажом, над вторым этажом уложены железобетонные плиты, первоначальная деревянная лестница было заменена на железобетонную. (Смотри вкладки №1)

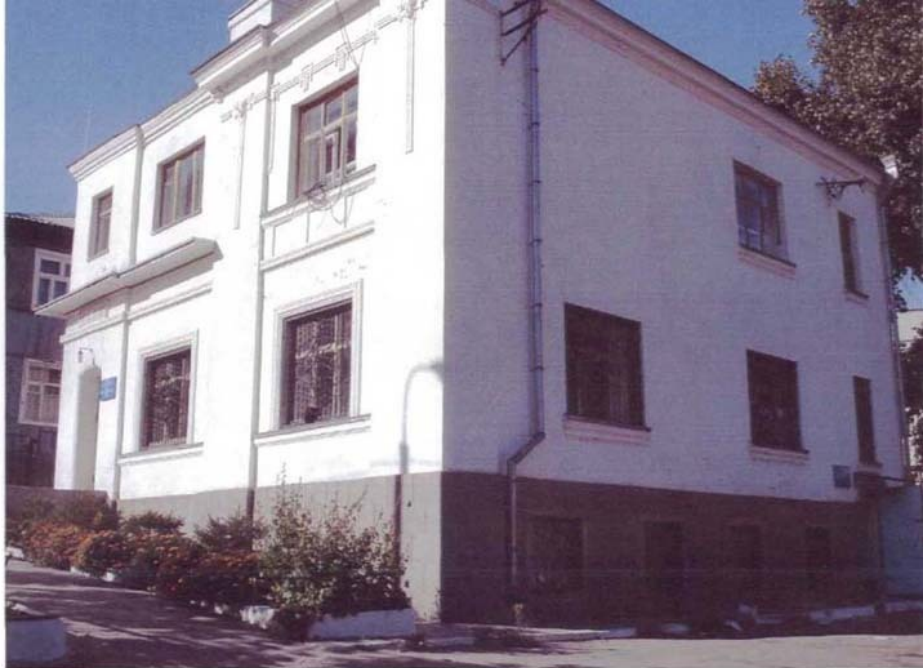
г. Хабаровск, ул. Кавказская, 22.
Дом жилой Д.А. Языкова, до 1912.
Вид с юго-восточной стороны

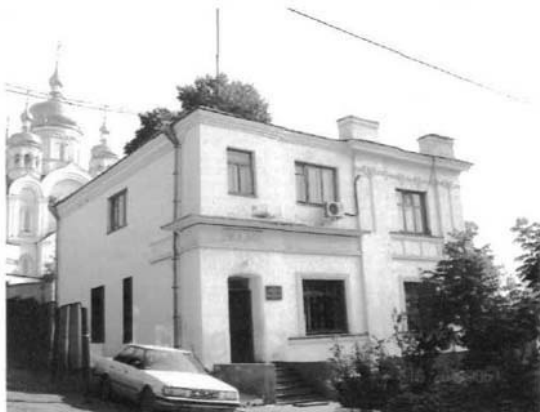
Фото или схематический план

Уникальный для Хабаровска образец небольшого жилого дома, выстроенного в стиле модерн, сохранивший свою архитектурную значимость, не смотря на поздние перестройки. Расположен в центральной части города, на четной стороне ул. Кавказской, идущей параллельно береговой линии реки Амур. Представляет собой почти квадратный в плане, двухэтажный кирпичный дом с цокольным этажом под большей частью плана. Первоначально имел переменную этажность; два этажа в юго-восточной части и один в северо-западной. В 1980-е годы над северо-западной частью выполнена надстройка, вровень с исторической частью здания. Все фасады дома

гладко оштукатурены. Первоначальное оформление прочитывается в исторической части здания, надстроенная часть не имеет декоративной отделки за исключением венчающего карниза. Все фасады здания асимметричны. Особый интерес представляет оригинальное декоративное оформление исторической части главного, юго-западного фасада. Оно состоит из широкого междуэтажного карнизного пояса, первоначально венчающего, украшенного над входом вставкой зооморфного рельефного орнамента с бычьей головой в центре, ленточных обрамлений оконных проемов, оригинального оформления дверного проема главного входа, фриза над правым ризалитом с рельефными изображениями женского лица на фланкирующих лопатках.
