ПАСПОРТ

Троицкая церковь с боярскими усадьбами

Ивановская область, Пучежский р-н, село

Кандаурово; в 13 км к юго-западу от районного центра.

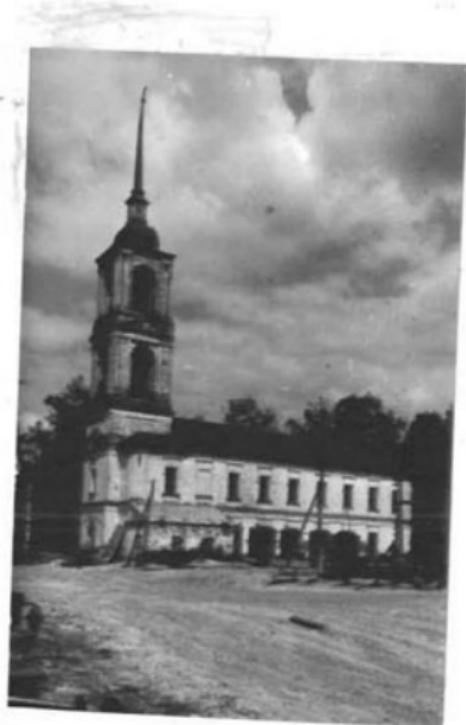
Фото или схематический план

Двухэтажное кирпичное здание церкви расположено на окраине села. К квадратному в плане четверику примыкает сильно выступающий алтарь со скругленными восточными углами равная четверику по ширине трапезная. С запада замыкает колокольня со скругленными западными углами.

В объемно-пространственной композиции доминирует вертикаль трехъярусной колокольни, увенчанной небольшим куполом. Все перекрытия первого этажа плоские, четверик и трапезная имеют деревянное покрытие на два ската, алтарь покрыт плоско.

Декор четверика трапезной и алтаря, довольно сухому, свойственны барочные черты. Декор колокольни близок к архитектуре классицизма.
