## VI. ИСТОРИЧЕСКИЕ СВЕДЕНИЯ

Адрес Архангельская обл., Приморский район, с. Гавани Золотца

## УЧЕТНАЯ КАРТОЧКА

Усадьба Стрелковой К.И. УКомплекс.

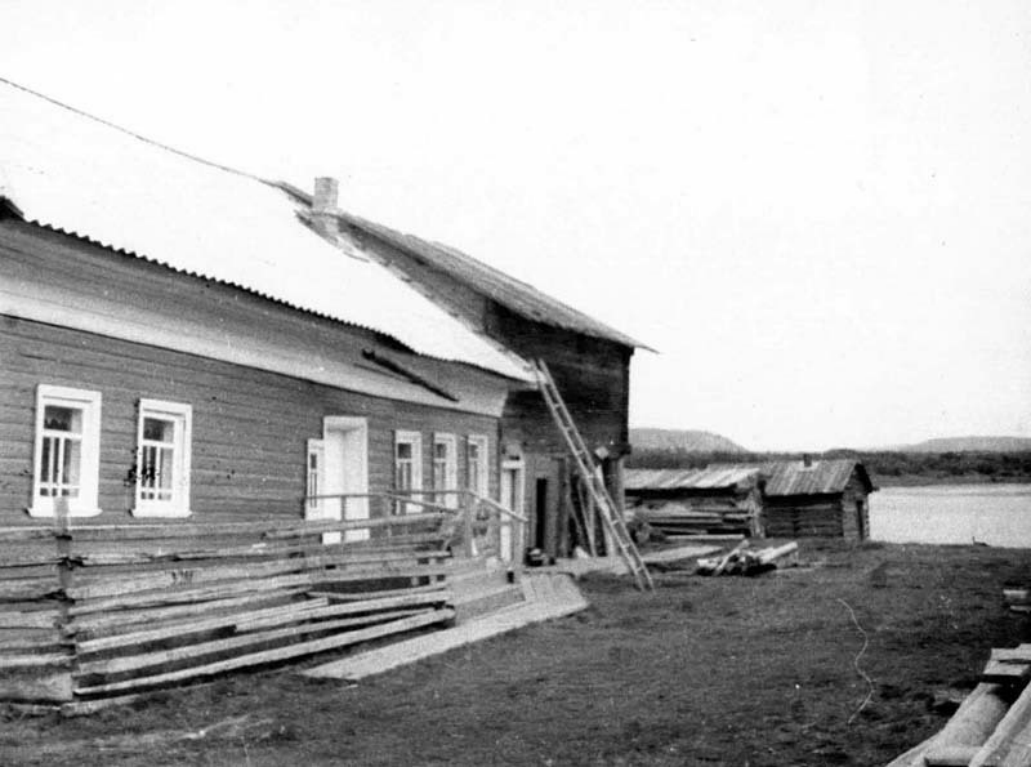
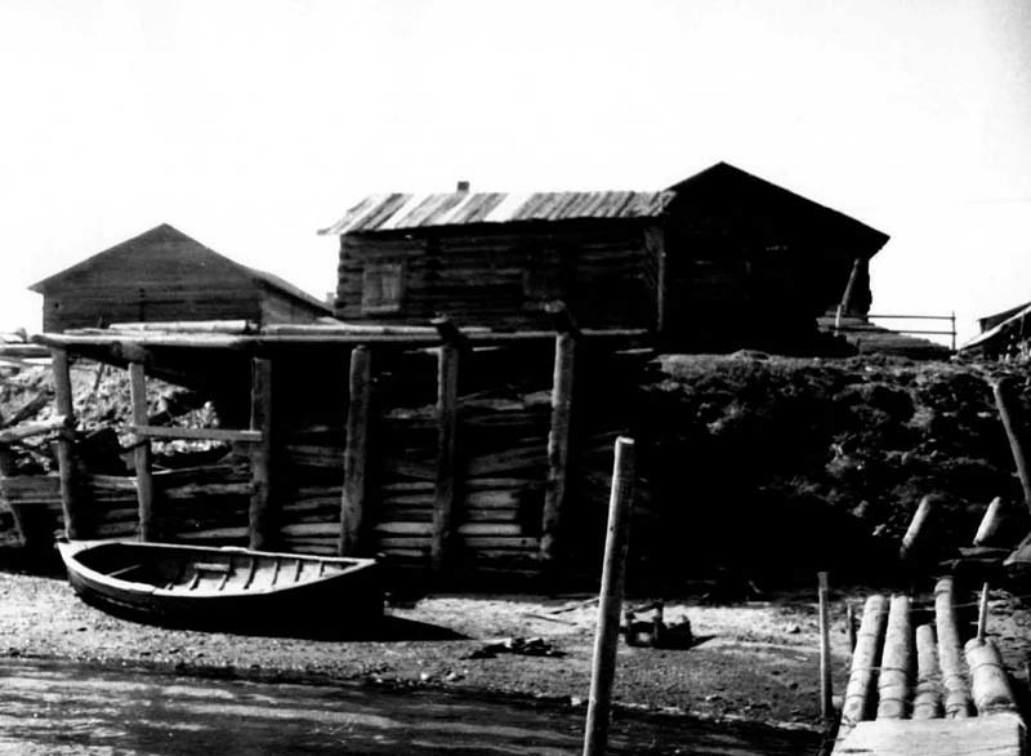
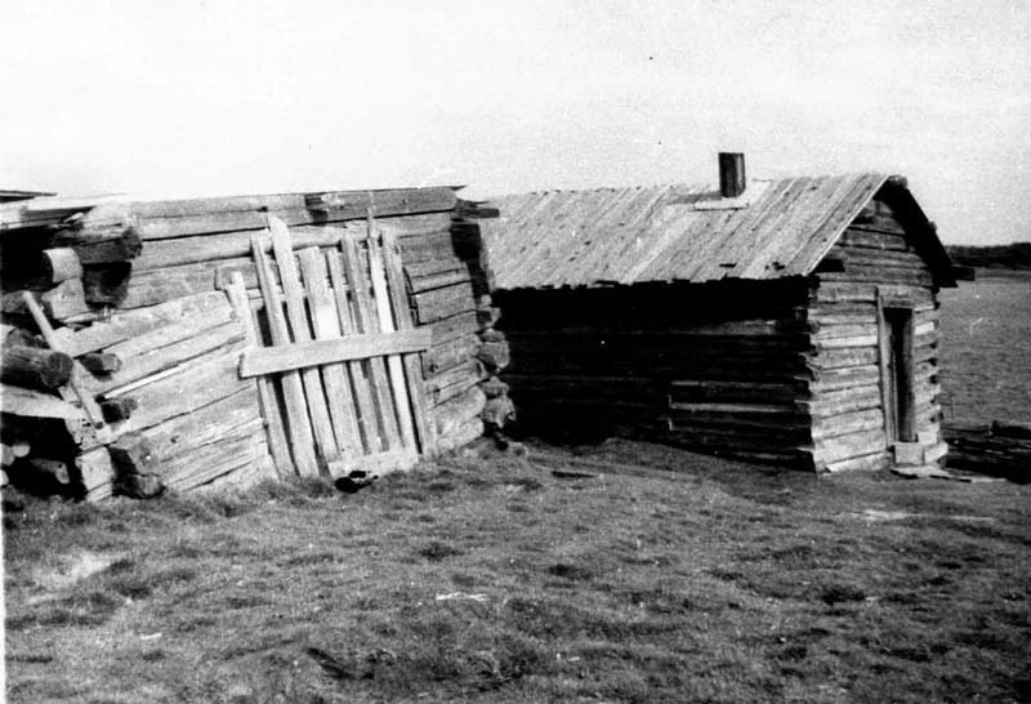
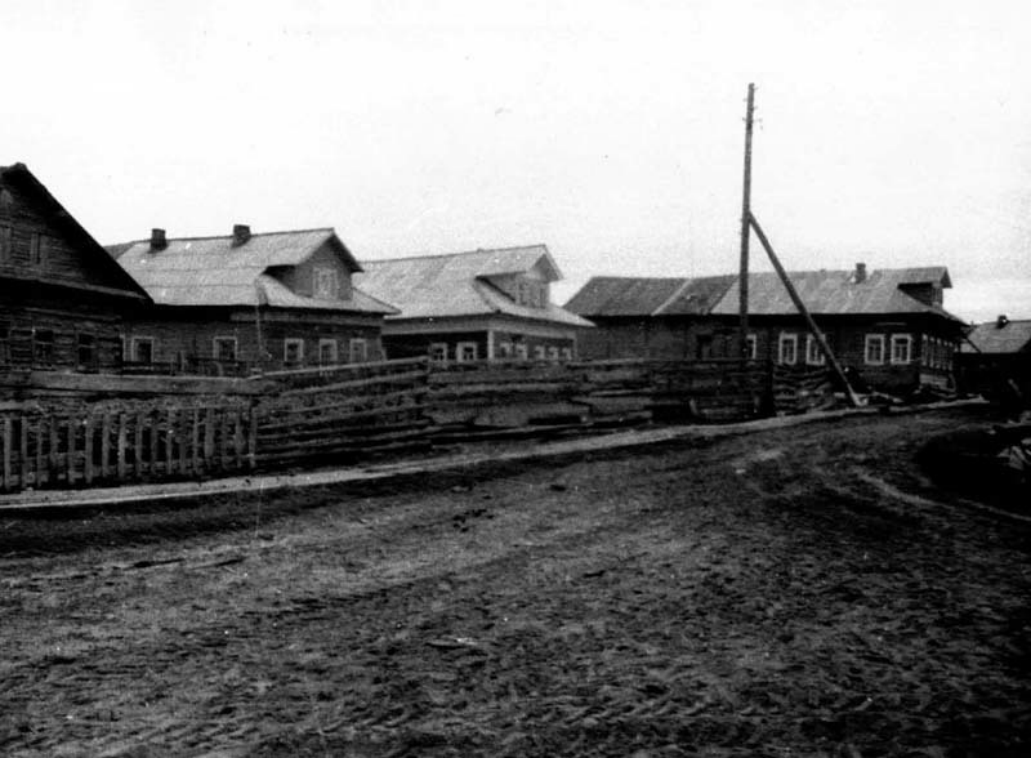
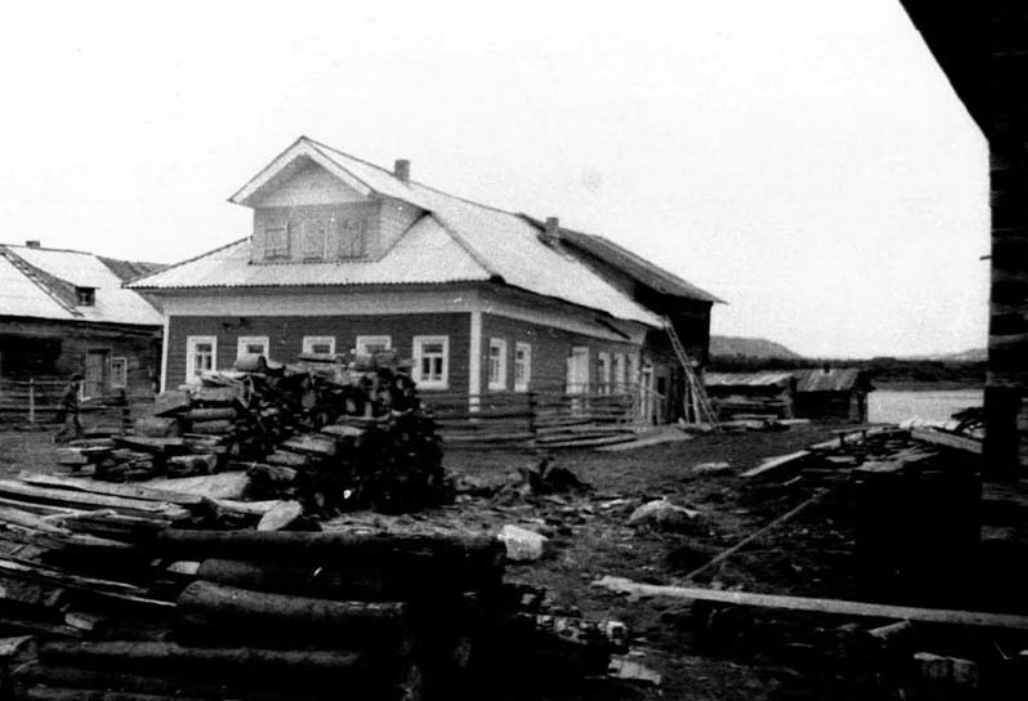
Жилой дом — прямоугольный в плане, объединяющий жилую часть и хозяйственный двор. Имеет продольную ось симметрии восток — запад, перпендикулярную реке. Главный фасад дома в пять окон, ориентирован на запад. Входы в дом и во двор расположены с южной стороны. Ворота на второй ярус двора — поветь, прорезаны с восточной стороны, обращенной к реке. Перед избой и по бокам ее устроен небольшой полисадник с оградой из горизонтально прибитых на стойки жердей. К воротам повети ведет широкий взвоз, прилегающий под острым углом ко двору.

К юго-востоку от двора поставлен амбар — четырехугольный сруб с двускатной кровлей, а параллельно ему, восточнее, размещена баня — пятистенный сруб, рубленный в лапу, с двускатной кровлей. Входы в амбар и баню с южной стороны. Вблизи бани, у откоса берега реки сооружен причал с деревянным настилом по бревнам-балкам, опирающимся на несколько высоких столбов. По откосу берега к реке ведут деревянные лестницы.

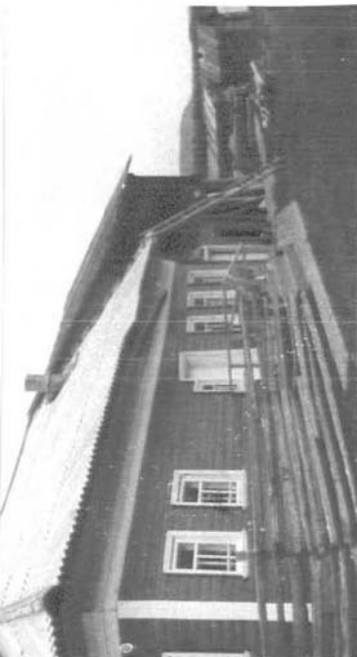
Фото или схематический план

Усадьба поставлена в порядке села, идущем вдоль высокого берега реки.

Бликой дом — прямоугольный в плане, объединяет жилую часть и хозяйственный двор. Имеет продольную ось симметрии, перпендикулярную реке. Главный фасад дома в пять окон, ориентирован на запад. Вход в дом и во двор расположены с восточной стороны. Ворота на второй ярус двора — поветь, с широким длинным въездом, размещены с восточной стороны, обращенной к реке.

К юго-востоку от двора поставлены амбар и расположенная параллельно ему, бани. Вход в амбар и бани с южной стороны. Вблизи бани, у откоса берега реки устроен причал на высоких столбах. От усадьбы в сторону реки ведут деревянные лестницы.

Усадьба представляет собой комплекс, состоящий из дома-двора и отдельно стоящих хозяйственных построек, расположенных с учетом особенностей местности — ближе к реке.
