П А С П О Р Т

I. НАИМЕНОВАНИЕ ПАМЯТНИКА Монастырь Богоявленский Кожозерский. Церковь Успения

Богоявленский Кожозерский монастырь. Церковь Успения

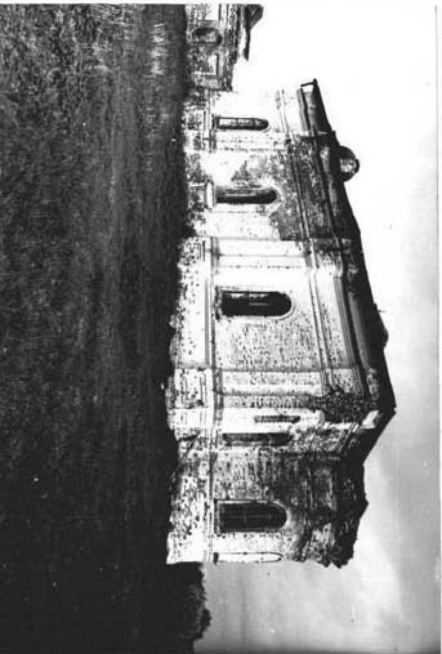
Фото или схематический план

Кирпичная Успенская церковь, выстроенная в формах эклектики, расположена на широкой береговой террасе, в северной части территории монастыря.

Вытянутый с востока на запад, четырехстолпный храм с полуциркульной в плане апсидой на восточном фасаде и более поздним, имевшим звонницу, притвором на западном — завершался деревянным пятиглавием.

Фасадная декорация обладает характерной для втор. пол. XIX в. упрощенной, графичной моделировкой деталей.

Перекрытия сводчатые. В интерьере сохранились фрагменты клеевой живописи, выполненной в академической манере.
