ПАСПОРТ

1. НАИМЕНОВАНИЕ ПАМЯТНИКА Церковь во имя Святителя и Чудотворца Николая

1895г.

район, с. Дубровка, Новосельский с/с.

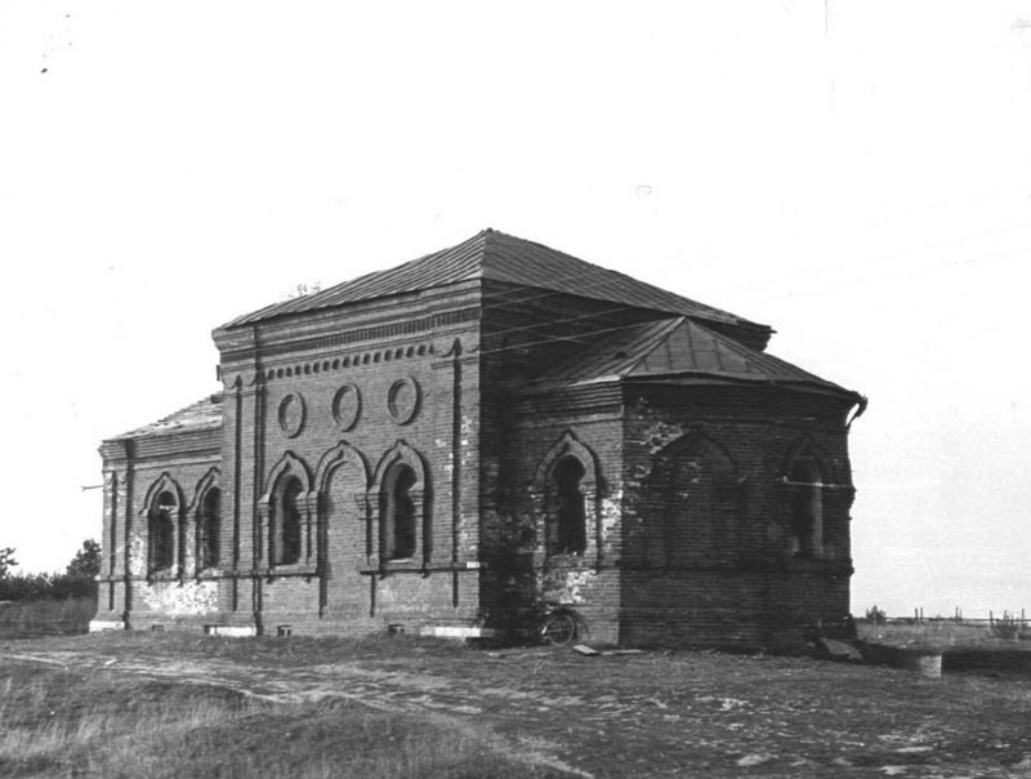
с. Дубровка
Ивановской обл., Токрясово-Посадский Р-н
У-66 в честь Святителя и Чудотворца Николая.
1895г.

общий вид с юго-востока.

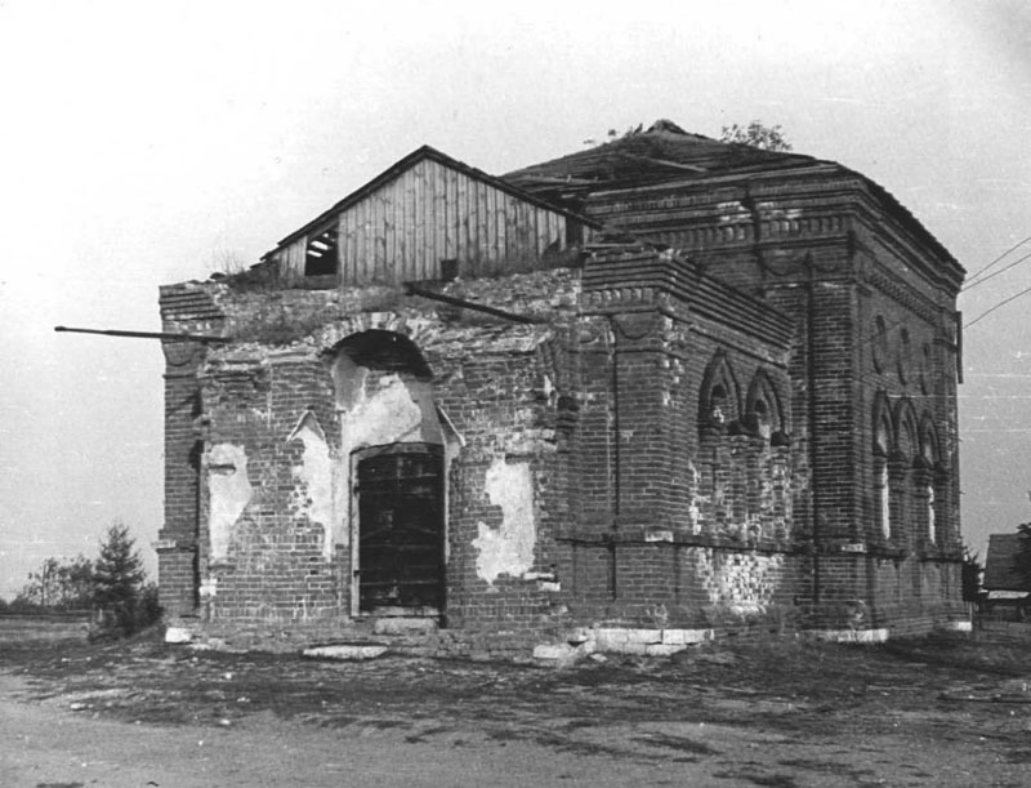
У-66 в честь Святителя и Чудотворца Николая.

Общий вид с юго-запада.

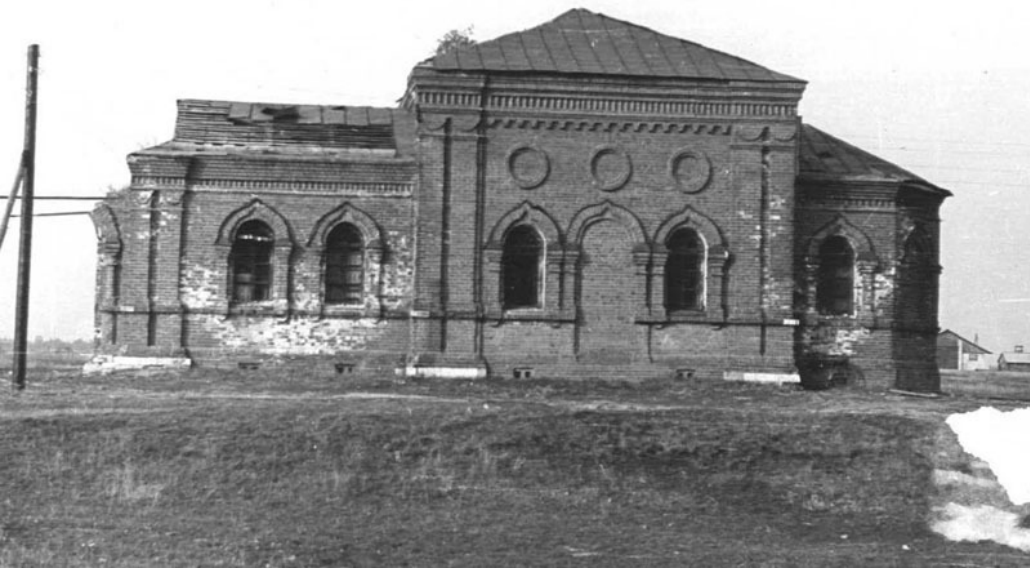
с. Дубровка.
Ивановский обл., Гаврилово-Тасовский Р-н.
Ц-ль в честь Святителя и Чудотворца Николая С.
1895 г.
Южный фасад.
