П А С П О Р Т

I. НАИМЕНОВАНИЕ ПАМЯТНИКА МОНАСТЫРЬ
Спасо-Преображенский.
Владивирский мост.

УЧЕТНАЯ КАРТОЧКА

I. НАИМЕНОВАНИЕ ПАМЯТНИКА Спасо-Преображенский монастырь, Владимирский мост

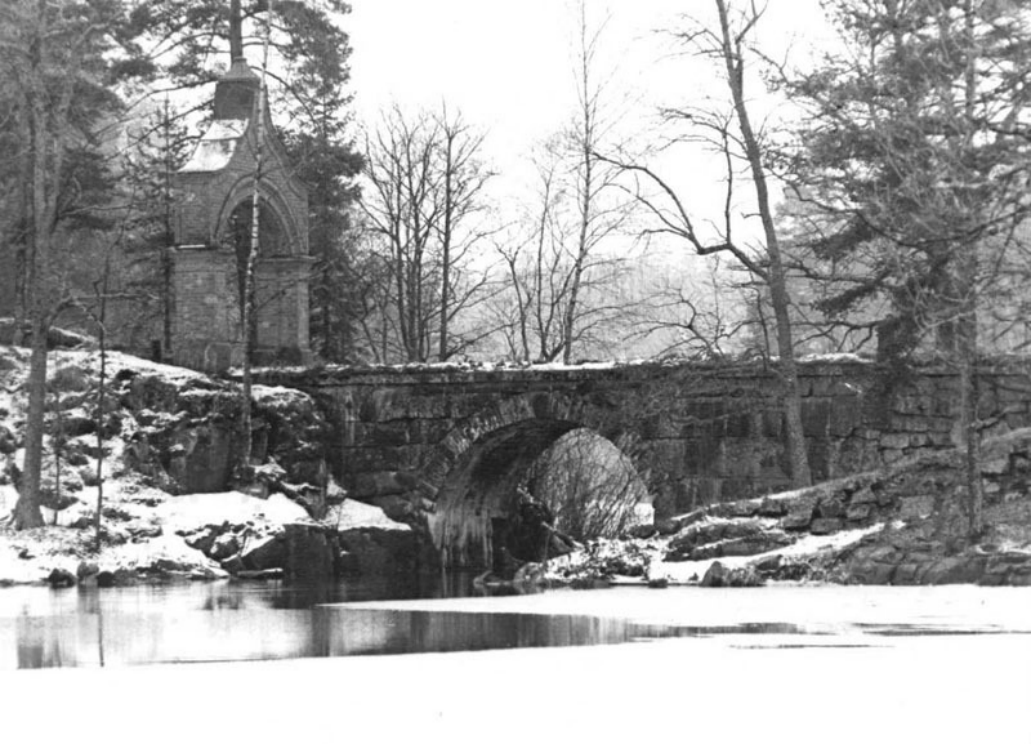
Владимирский мост перекинут через канал, соединяющий Монастырскую бухту Ладожского озера и озера Сислярви. Он обеспечивает сухопутную связь острова Валаам со вторым по величине островом архипелага-Скитским. Мост однопролетный, арочный. Устои и арки моста выполнены из тесаного габро-диабаз, кладка из крупных блоков.

Над дорогой перед въездом на мост — арка из кирпича валаамского производства. Пилоны арки имеют прямоугольное в плане сечение, поставлены на блоки из чистотесаного серого гранита, завершены капителями простой формы. Над дугой арки завершена в "русском стиле", которое венчает восьмиконечный крест. На внутренних гранях пилонов были укреплены створки кованых чугуных ворот простого рисунка.

Пролет моста 3,2 м, средняя высота от уреза воды до замка арки 5,0 м, ширина проезжей части моста 3,5 м.

Пролет кирпичной арки над проезжей частью 3,7 м, высота от основания до наивысшей точки (до основания креста) 4,2 м.

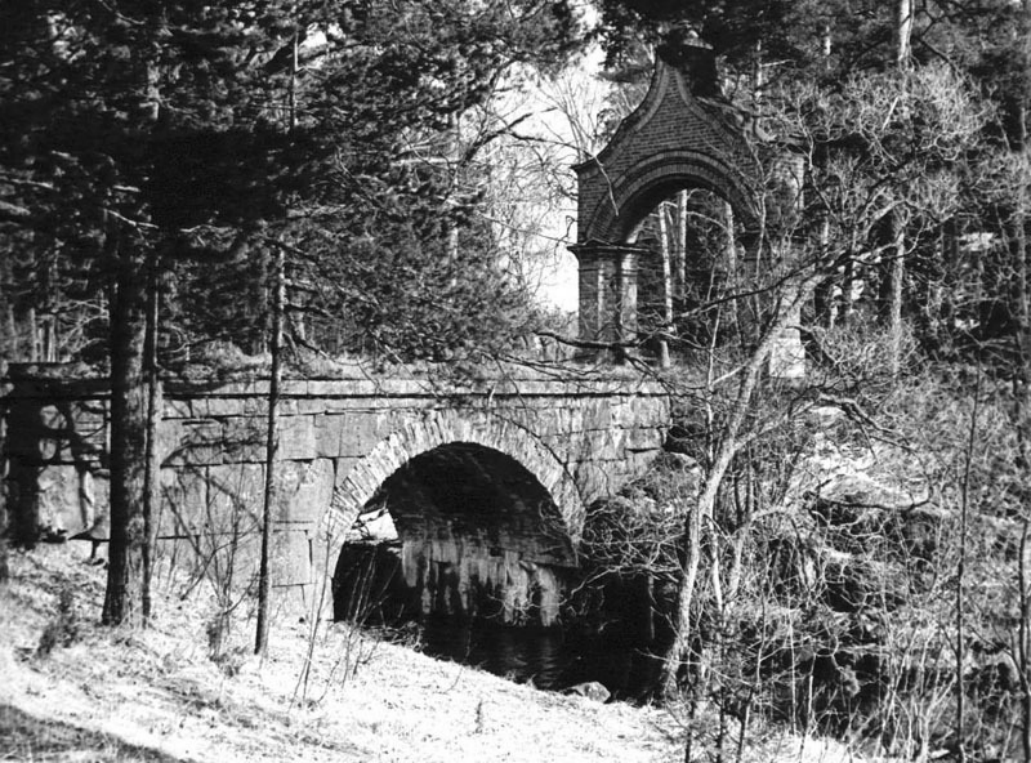
На одной из блоков устоев моста с западной стороны выбита надпись "Сделан сей мост в 1861 г"

СДЕЛАНЪ
СЕЙ МОСТЪ
1861
г.

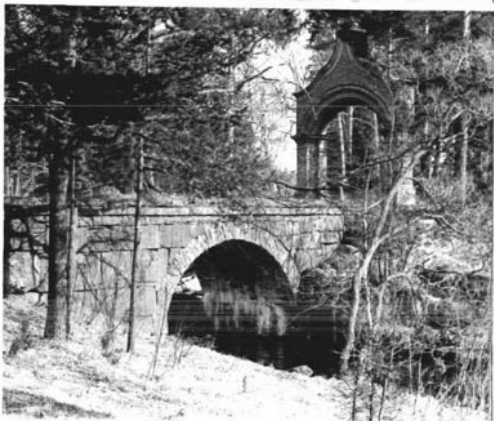
Фото или схематический план

Владимирский мост построен в 1860 г. Он перекинут через канал, соединяющий Монастырскую бухту Ладожского озера с оз. Сисяярви и соединяет о. Валаам с о-вом Скитским. Мост однопролетный арочный, сложен из крупных блоков чистотесаного габродиабаза. Над проезжей частью моста перекинута кирпичная арка с прямоугольными в плане пилонами и завершением в "русском стиле". Венчает все сооружение восьмиконечный крест. На внутренних гранях пилонов были повешены чугунные створки ворот, проезжая часть ограждена перилами из чугунных стержней, закрепленных в тумбах из серого гранита. Крест над кирпичной аркой, створки ворот и ограждение моста утрачены.

На арке моста выбита надпись: "Сооружен сей мост в 1860 году."

Пролет моста 3,2 м, средняя высота от замка арки до уровня воды 5,0 м, ширина проезжей части 3,5 м. Высота кирпичной арки - 4,2 м.
