ПАСПОРТ

Усадьба Турлаповых. Главный дом.

IV. АДРЕС (местонахождение) ПАМЯТНИКА Ивановская обл., г. Шуя, ул. Ленина, 52
(АССР, край, область, район, автономная обл.)

Вкладыш к паспорту "Усадьба Турлановых. Главный дом.

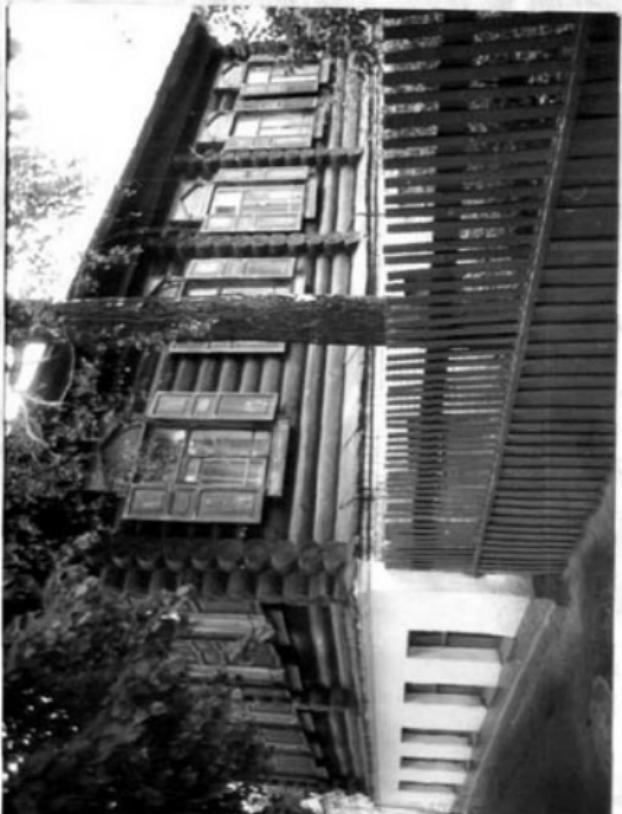
Фото или "схематический" план

Двухэтажное здание с первым кирпичным этажом и вторым деревянным, построенное в стиле позднего классицизма, стоит на красной линии улицы. Прямоугольный в плане объём под вальмовой кровлей имеет сбоку деревянные сени. Нижний этаж трактован сдержанно без декора. Окна второго этажа обрамлены наличниками и завершены треугольными сандриками с резными "прлусолицами". Внутренняя планировка коридорная, с круговым обходом, связывающим все помещения. В интерьере сохранились лестница с балясинами, кафельные печи с синим рисунком, филёнчатые двери.
