П А С П О Р Т

I. НАИМЕНОВАНИЕ ПАМЯТНИКА Школа второй ступени.

IV. АДРЕС (местонахождение) ПАМЯТНИКА) _____
(АССР, край, область, район автономная обл.)
Марийская АССР. г. Йошкар-Ола, ул. Комсомольская, 118.
национальный округ; населенный пункт; пути подъезда)

УЧЕТНАЯ КАРТОЧКА

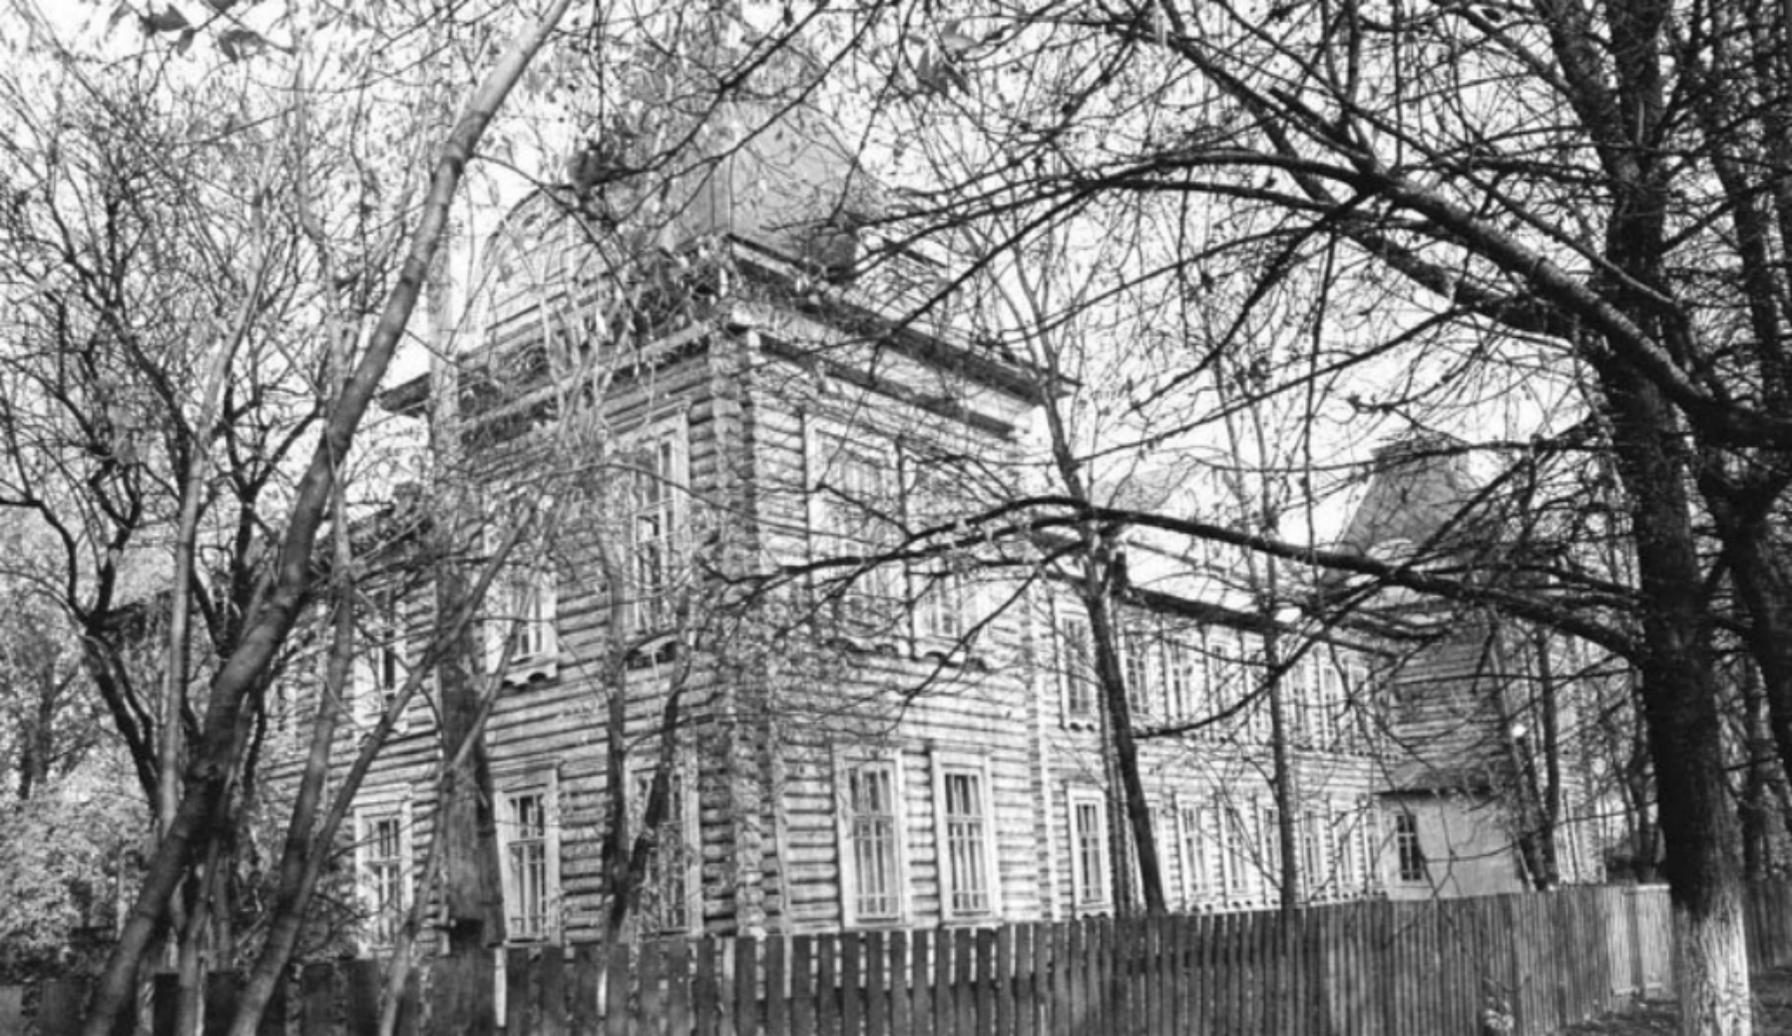
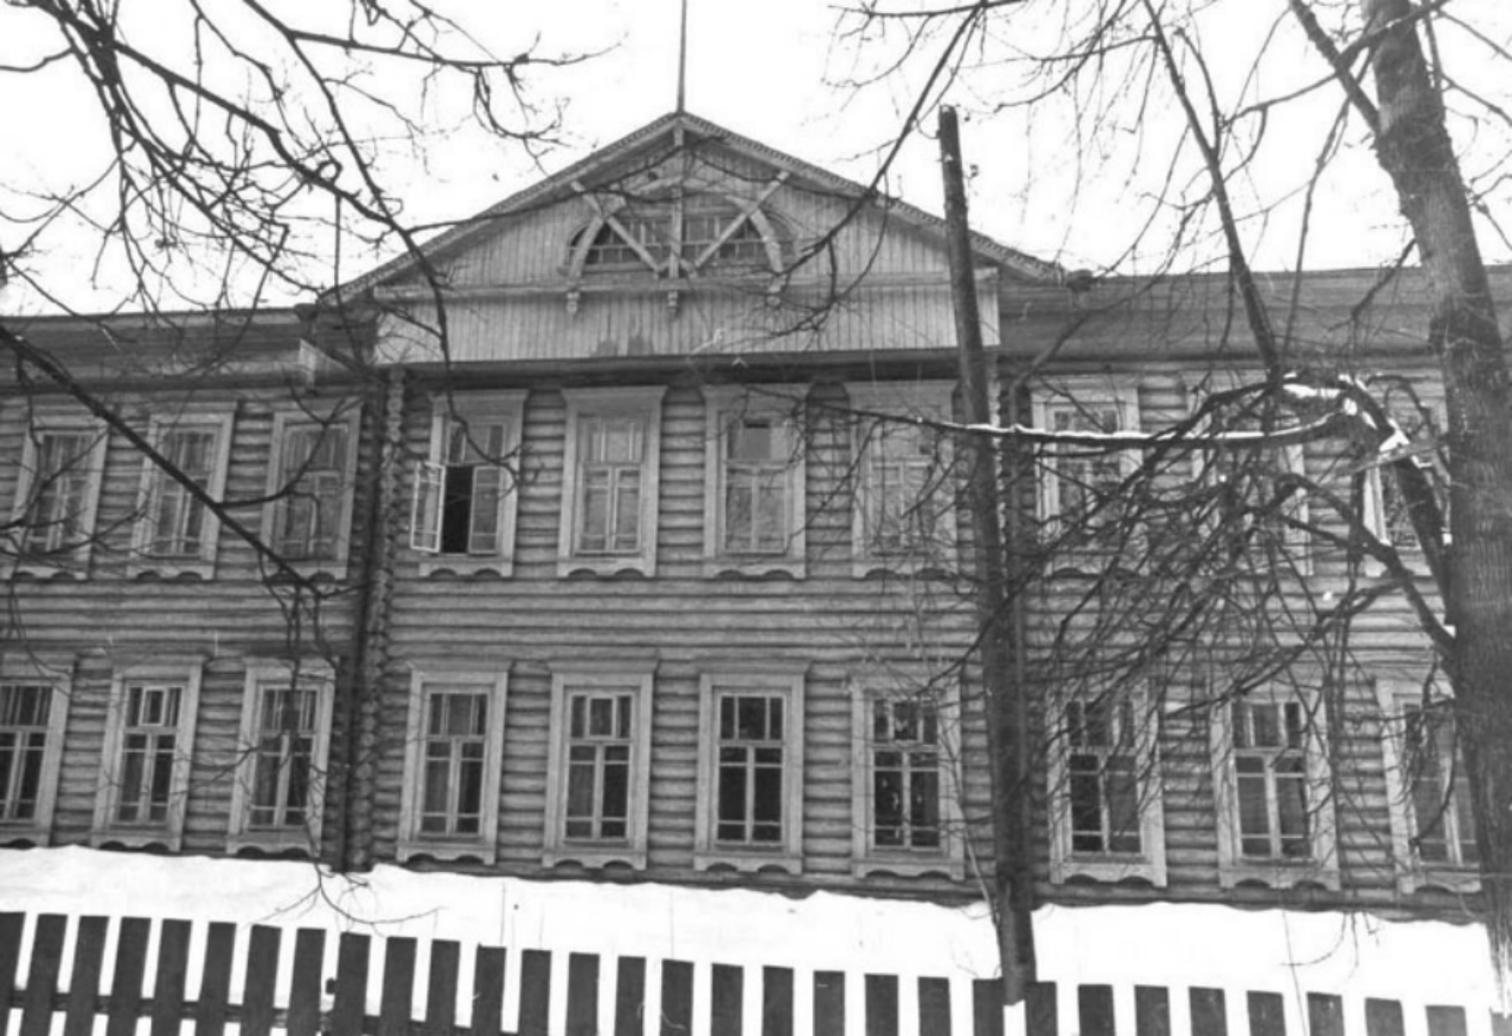
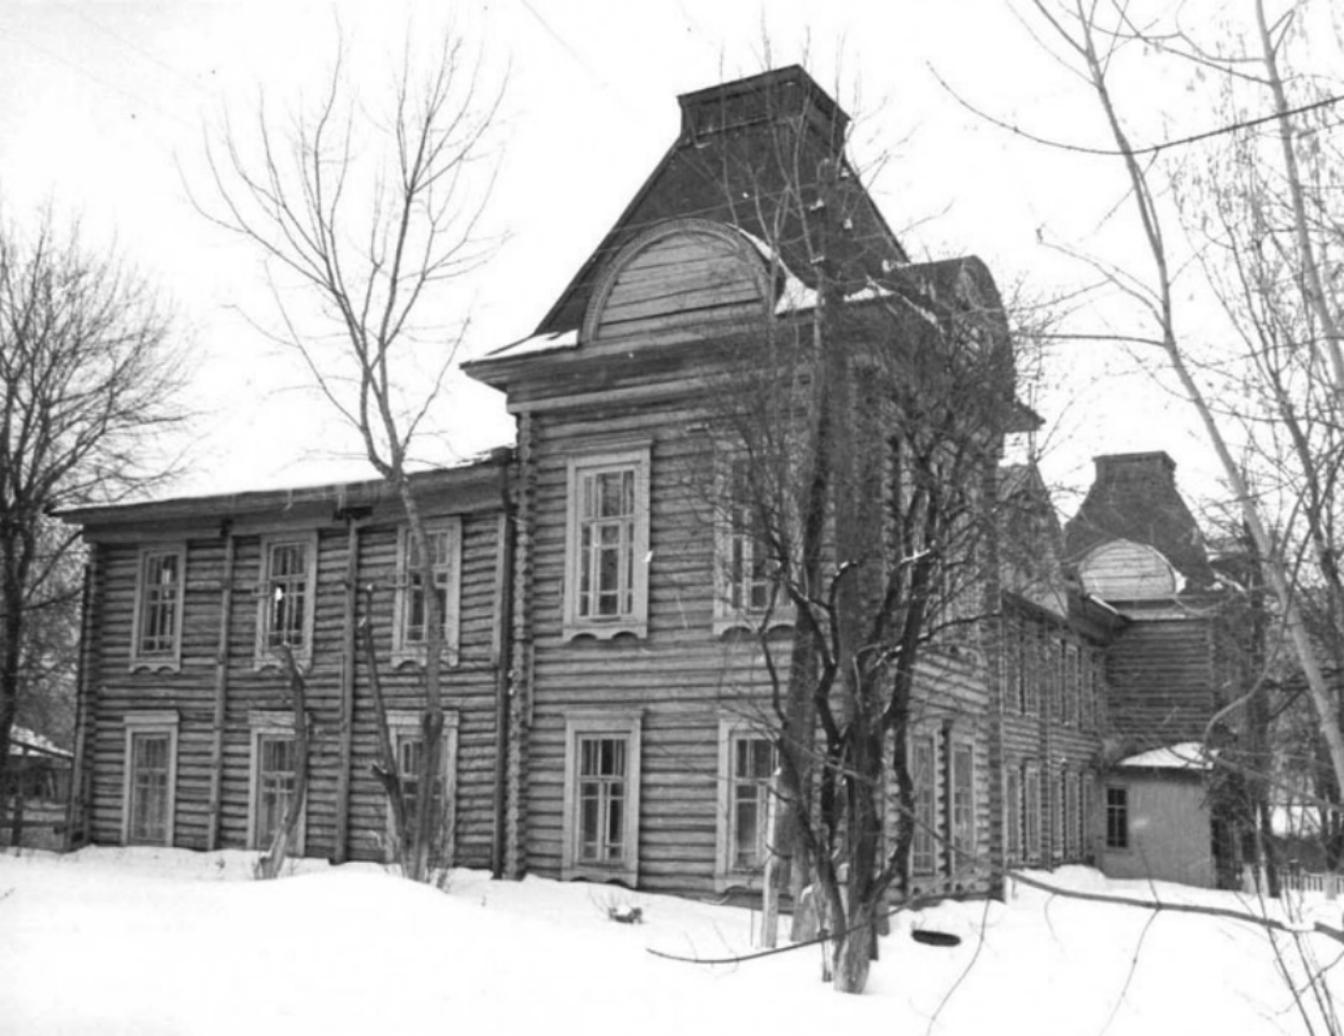
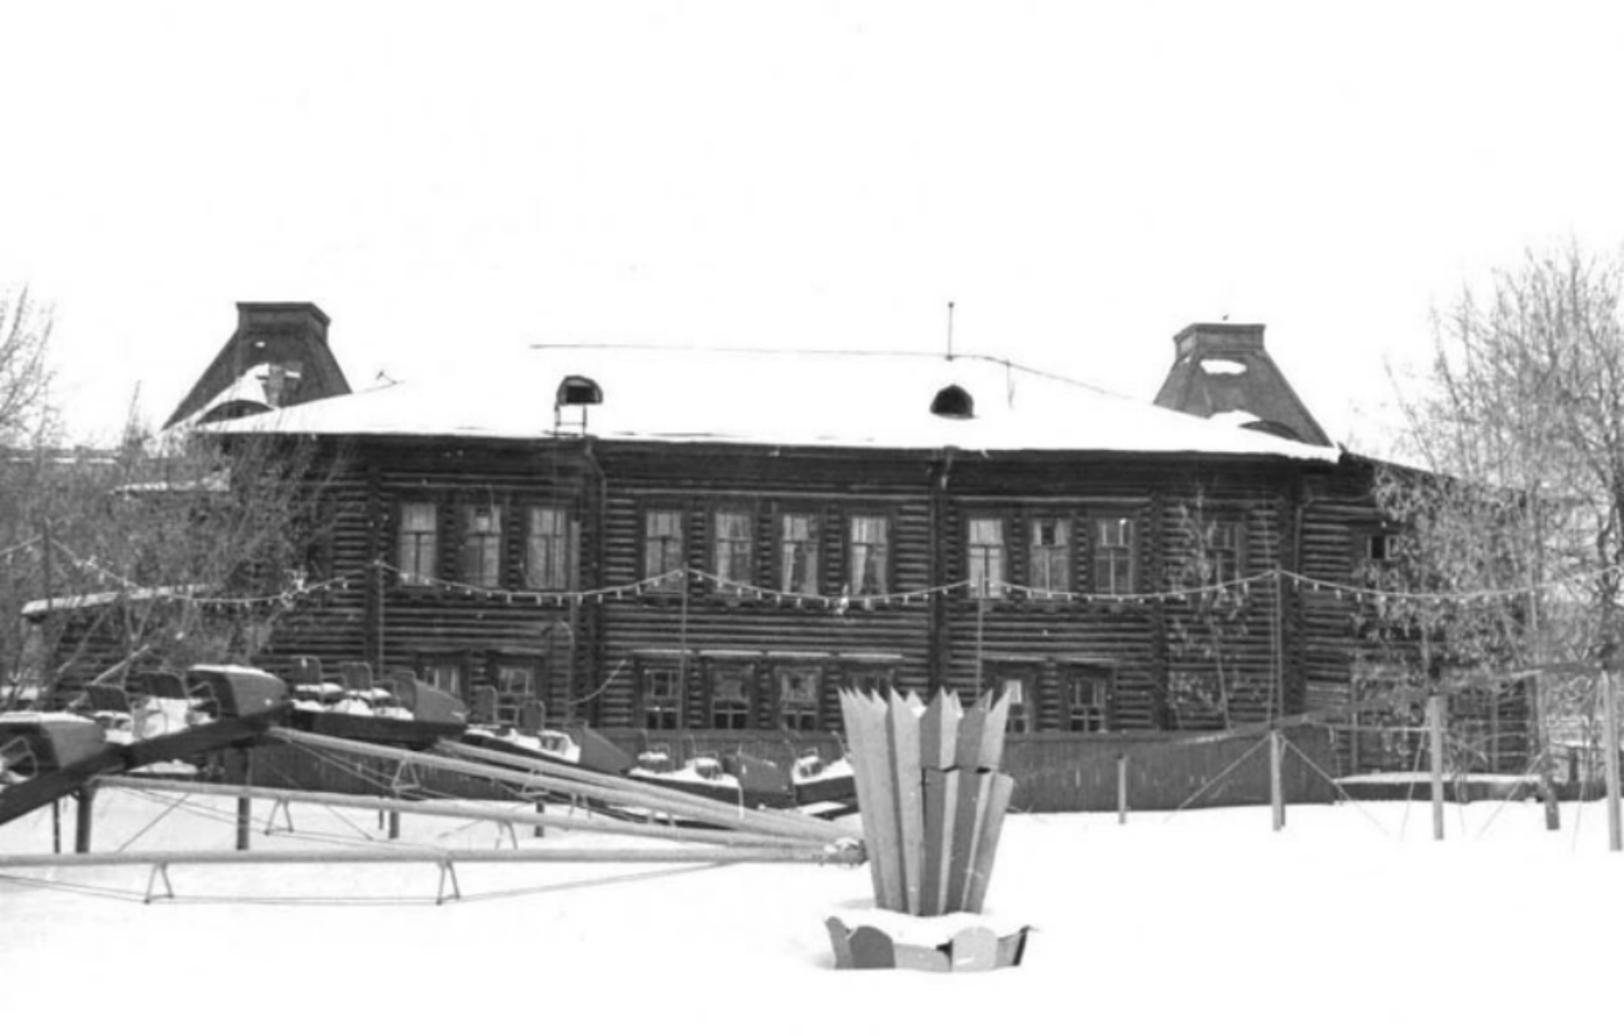
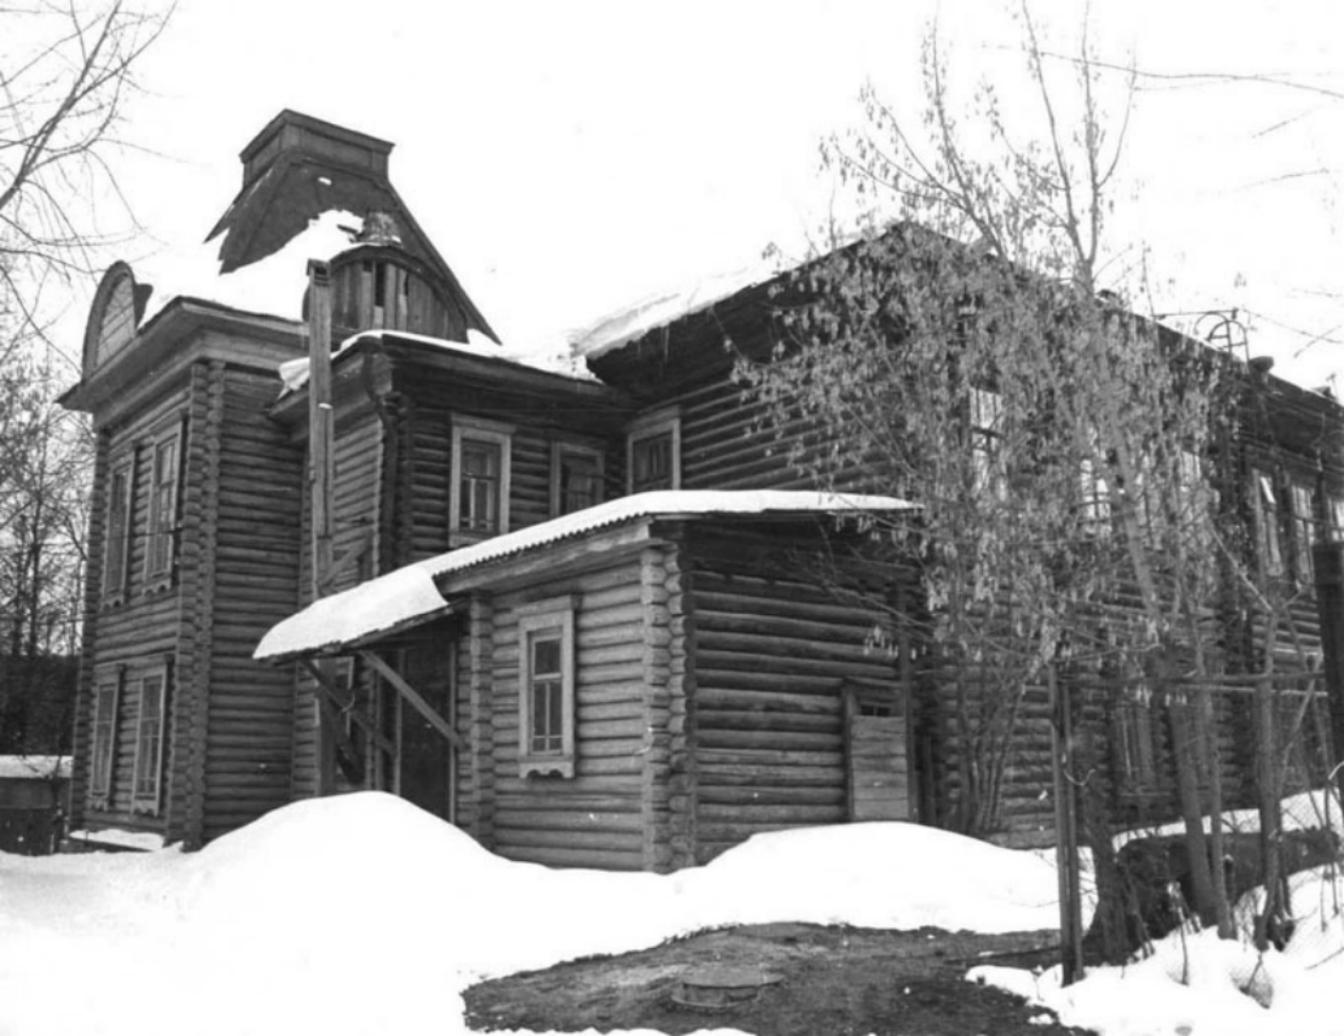
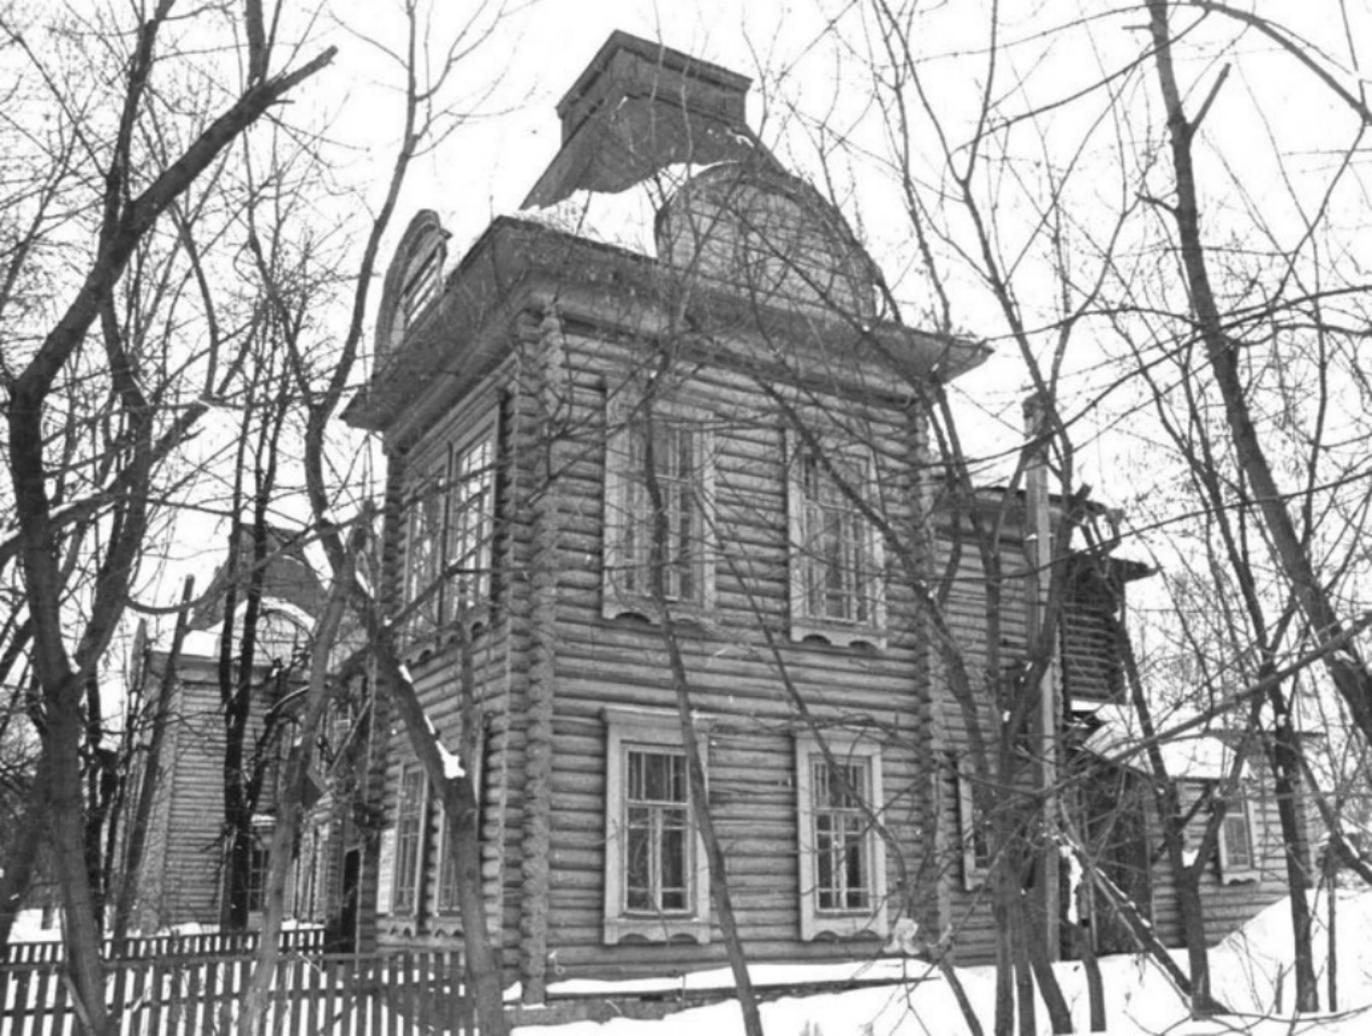
- б) перестройки и утраты, изменившие первоначальный облик памятника.
Здание имеет пристрой: в северной части север-восточного фасада — одноэтажный деревянный объем с односкатной кровлей, в западной части юго-западного бокового фасада — двухэтажный деревянный объем с односкатной кровлей.

Двухэтажное деревянное здание школы находится в центральной, исторической части города.

В основе плана — прямоугольный сруб, с одной продольной и двумя поперечными капитальными стенами. Главный фасад ориентирован на юго-восток и отодвинут вглубь усадьбы от красной линии на 23 метра. К углам главного фасада примыкают квадратные в плане двухэтажные объемы. Основной объем здания имеет металлическую четырехскатную крышу. Угловые объемы завершены усеченными пирами дальними крышами, с большими полукруглыми световыми чердачными окнами на каждой стороне пирамиды. По центру главный фасад венчает дощатый фронтон с узким вытянутым слуховым окном. Конструктивные элементы фронтона выполнены в виде украшения. Горизонтальная затязка, бабка и два раскоса объединенные полукругом, образуют декоративный элемент, напоминающий солнце. Завершен фронтон небольшим шпилем — флажтком. Карниз имеет большой вынос. Дощатый фриз — без декоративных элементов. Наличники окон прямоугольной формы, с профилированной горизонтальной полочкой наверху. Нижний край подоконной доски имеет форму усеченной волны. Перед двумя парадными входами, расположенными по краям главного фасада, устроены дощатые тамбуры. На каждом этаже вдоль здания проходит неширокий коридор, по обеим сторонам которого расположены классные комнаты. По краям коридора, напротив парадных дверей, две двухмаршевые деревянные лестницы. В здании центральное отопление, вода, канализация. Сохранились подлинныя печи — голландки. Полы деревянные, крашенные масляной краской. Внутренние двери высотой около 2,5 метров с прямоугольными филёнками. Все стены оштукатурены. Нижняя часть стен окрашена масляной краской, верхняя часть — меловой краской. Потолки оштукатурены и побелены. По северо-восточному фасаду устроен западной выход. Фундамент кирпичный, ленточный. Стены рублены из сосновых брёвен диаметром около 25 см. с остатком. Размеры здания в плане 37x16,50м.

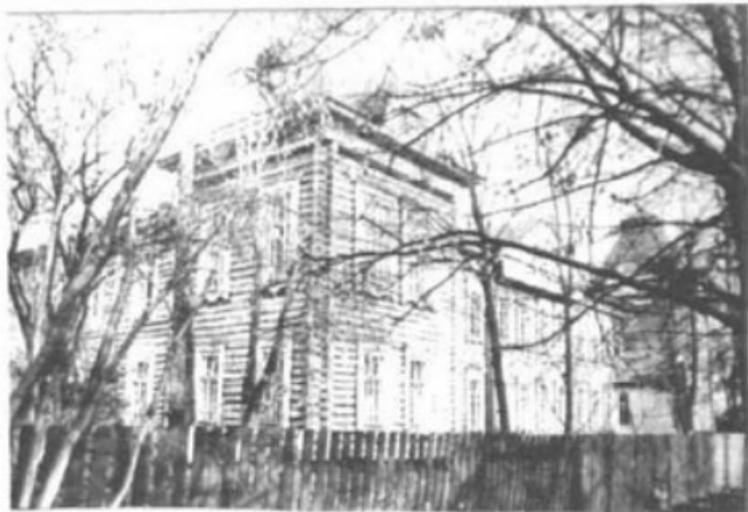
Фото или схематический план

Первое общественное здание построенное в годы советской власти для школы второй ступени. Расположено в центральной, исторической части города. Состоит из прямоугольного в плане двухэтажного объема, главный фасад которого вытянут вдоль улицы. И двух примыкающих к нему квадратных в плане двухэтажных объема, с крышами в виде усеченных пирамид. Крыша основного объема металлическая четырехскатная. По краям главного фасада расположены два парадных входа. По центру фасад венчает дощатый фронтон. Стены рублены из сосновых бревен с остатком. Размер здания в плане 37x16,50 м.
