П А С П О Р Т

Казарма Местного батальона

1910-1911гг. (?)

г. Хабаровск, ул. Гамарника, 76

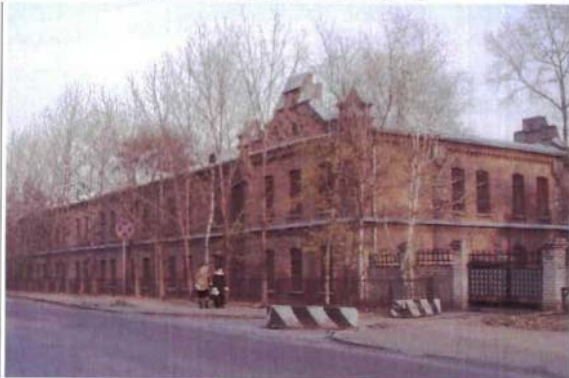
Фото или схематический план

Здание военного ведомства, построенное в кирпичном стиле. Расположено на углу ул. Гамарника и Постышева на обнесенной забором территории в/ч 26101. Двухэтажный объем, вытянутый вдоль ул. Гамарника, состоит из трех частей – средней, сильно вытянутой, прямоугольной в плане с габаритами 51,9 x 15,2 м и двух фланговых, прямоугольных в плане, поставленных торцами к улице. Юго-западный фланговый объем имеет габариты 9,6 x 17,45 м, северо-восточный – 9,6 x 20,40 м. Ризалит на левом фланге дворового юго-восточного фасада имеет значи-

тельно больший вынос. Планировка основного объема коридорная. Несущие стены, расположенные поперек здания с шагом 6 м, по оси имеют большие арочные проемы. Юго-восточный и северо-западный фасады имеют почти идентичное архитектурное решение: средняя протяженная западающая часть равномерно прорезана попарно расположенными окнами, фланги акцентированы ризалитами. Ризалиты завершаются высокими аттиками в форме щипца с плечиками с выразительным архитектурным декором. По вертикали объем членится междуэтажным и венчающим карнизами. Углы ризалитов оформлены огибающими лопатками, имеющими продолжения над карнизами в виде столбиков. Декоративные элементы выделены серым кирпичом, что в сочетании с кладкой стен из красного кирпича создает дополнительный архитектурно-композиционный эффект.
