П А С П О Р Т

I. НАИМЕНОВАНИЕ ПАМЯТНИКА Усадьба крестьянская Калмыковых. Амбар двойной

IV. АДРЕС (местонахождение) ПАМЯТНИКА Пермская обл., Суксунский р-н., д. Моргуново,
[АССР, край, область, район, автономная обл.,
ва, автобусное сообщение Суксун-Кунгур, авт.ост. в 400 м от памятника
национальный округ; населенный пункт; пути подъезда)

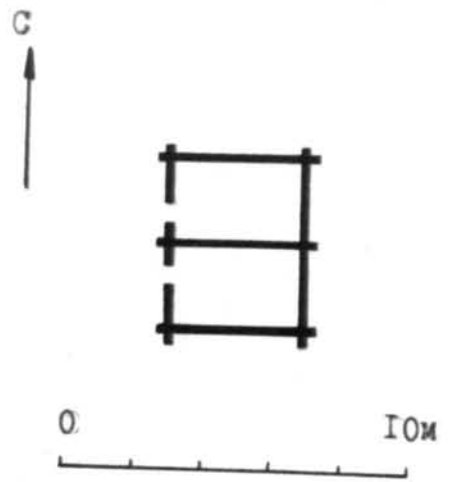
Пермская область, Суксунский район, д. Моргунова
Усадьба крестьянская Колмыковых, XIX в.
Двойной амбар, XIX в.

Обмеры выполнены в 1980 г.
Бобылевым В. Г. Чертила
Идесис П. Г.

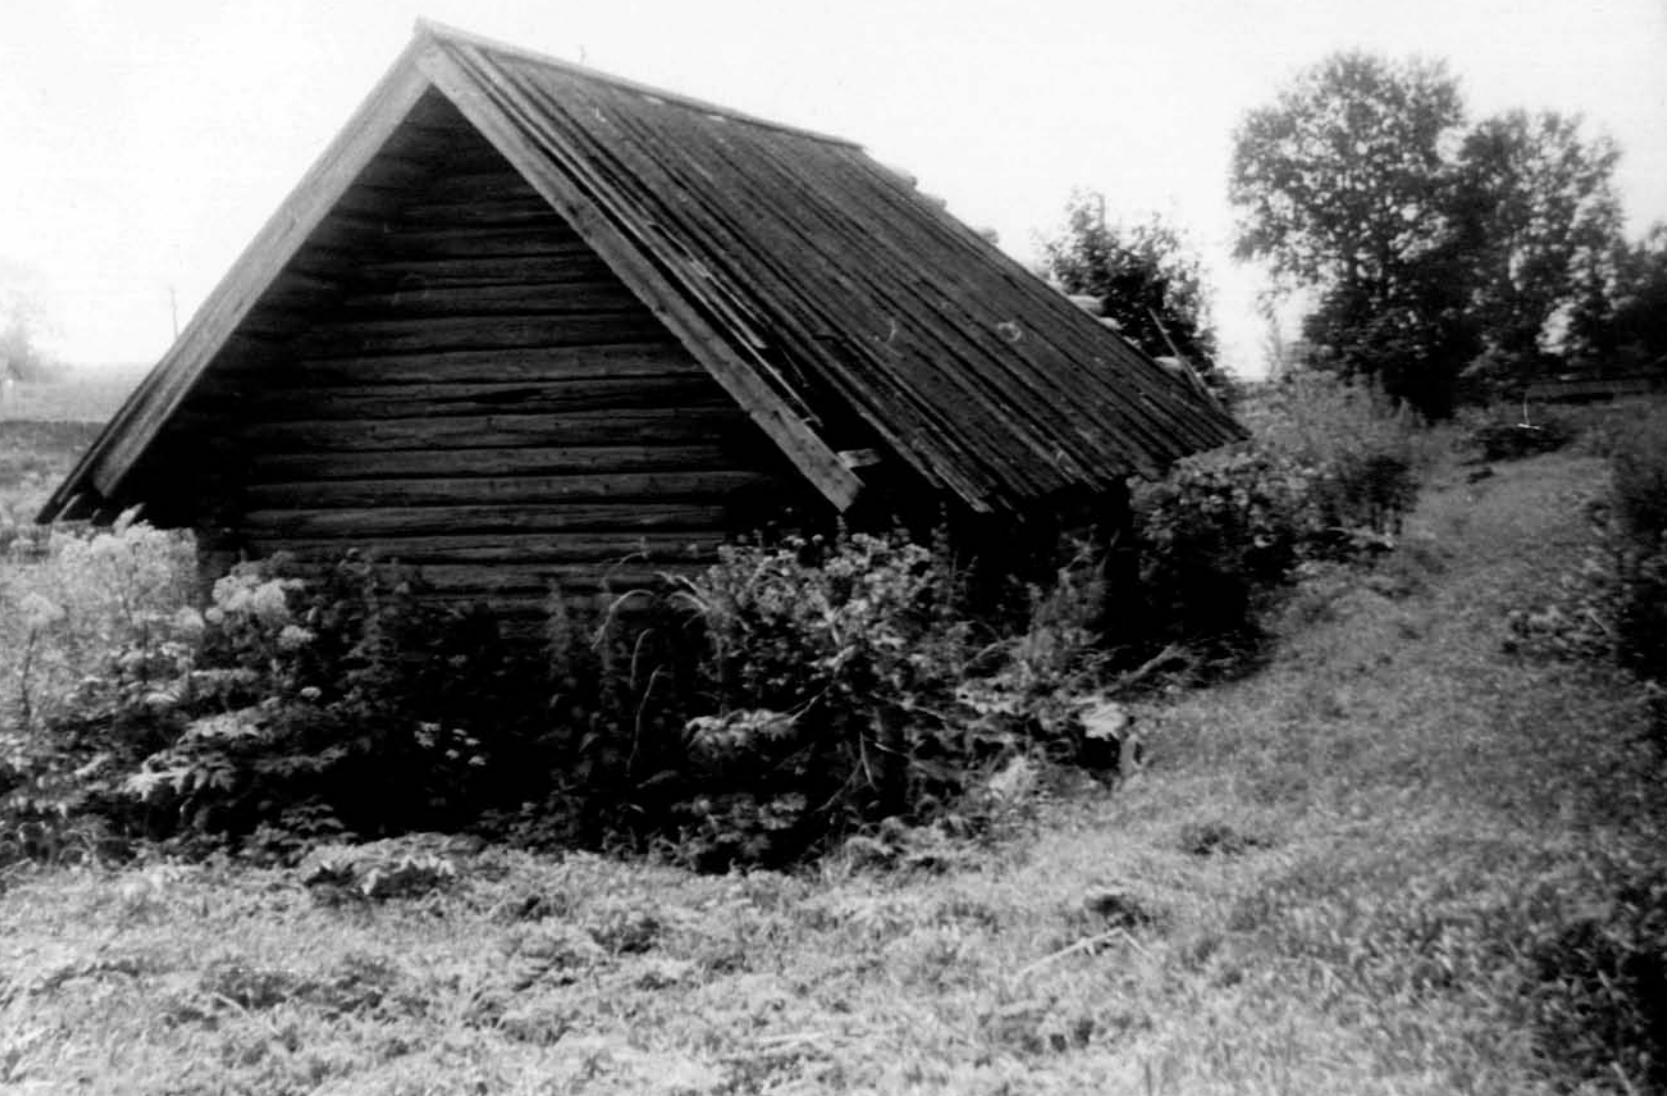
Памятник расположен в глубине усадьбы, на границе с соседним двором и представляет собой одноэтажное, прямоугольное в плане, здание с двухскатной крышей крытой тесом. Особо следует отметить архаичный способ устройства рубленого двухскатного перекрытия из круглых бревен. Фронты амбара бревенчатые. Наружные фасады обшивки не имеют; парадный (западный), выходящий на огород прорезан двумя косячатыми дверными проемами. Оконных проемов нет. Над западным фасадом устроен небольшой навес на консолях.

Поперечная бревенчатая стена делит амбар на два изолированных прямоугольных помещения, каждое из которых имеет самостоятельный дверной проем. Стены изнутри бревенчатые, не протесаны; полы настланы из широких плах (ширина 35 см), потолки из досок. Двери однопольные, косячатые, из двух широких досок по 35 см каждая. Сохранились первоначальные кованые железные подпятники, петли, жиковины, замки секирного типа и кованые железные дверные ручки.

Амбар рублен из круглых сосновых бревен диаметром 15–22 см, пазы не конопачены, углы рублены топором в обло с остатком 8 венцов имеют высоту 129 см. Амбар поставлен на валуны.

Общая длина памятника – 6,0 м., ширина 4,0 м.

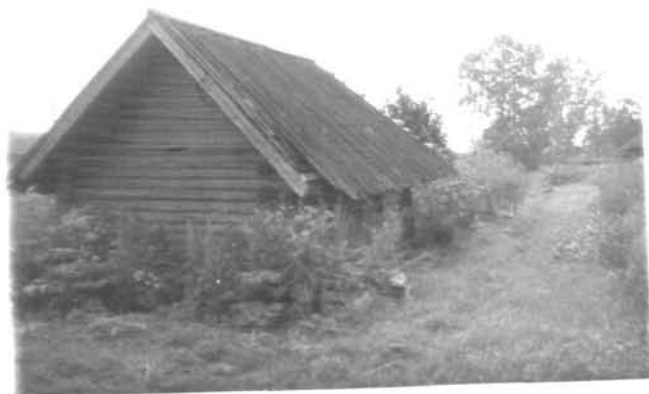
Фото или схематический план

Памятник расположен в глубине усадьбы, на границе с соседним двором и представляет собой одноэтажное, прямоугольное в плане здание с двухскатной самцовою крышей крытой тесом. Фасады бревенчатые, без обшивки; на парадном (западном) устроено два косячатых прямоугольных дверных проема. Полотна дверей из толстых широких досок, сохранились первоначальные кованые железные подпятники, петли, жиковины, замки секирного типа и кованые ручки.

Стены изнутри не протесаны, перекрытие плоское, полы настланы из плах.

Амбар поставлен на валуны, углы рублены в обло с остатком из бревен диаметром 15-22 см, общая длина - 6,0 м, ширина - 4,0 м.
