ПАСПОРТ

I. НАИМЕНОВАНИЕ ПАМЯТНИКА Кладовые Мухомкина (2 здания)

IV. АДРЕС (местонахождение) ПАМЯТНИКА Ивановская обл., г. Лух, Пушкинская ул. 8 и 16

УЧЕТНАЯ КАРТОЧКА
Кладовая Мухоморова

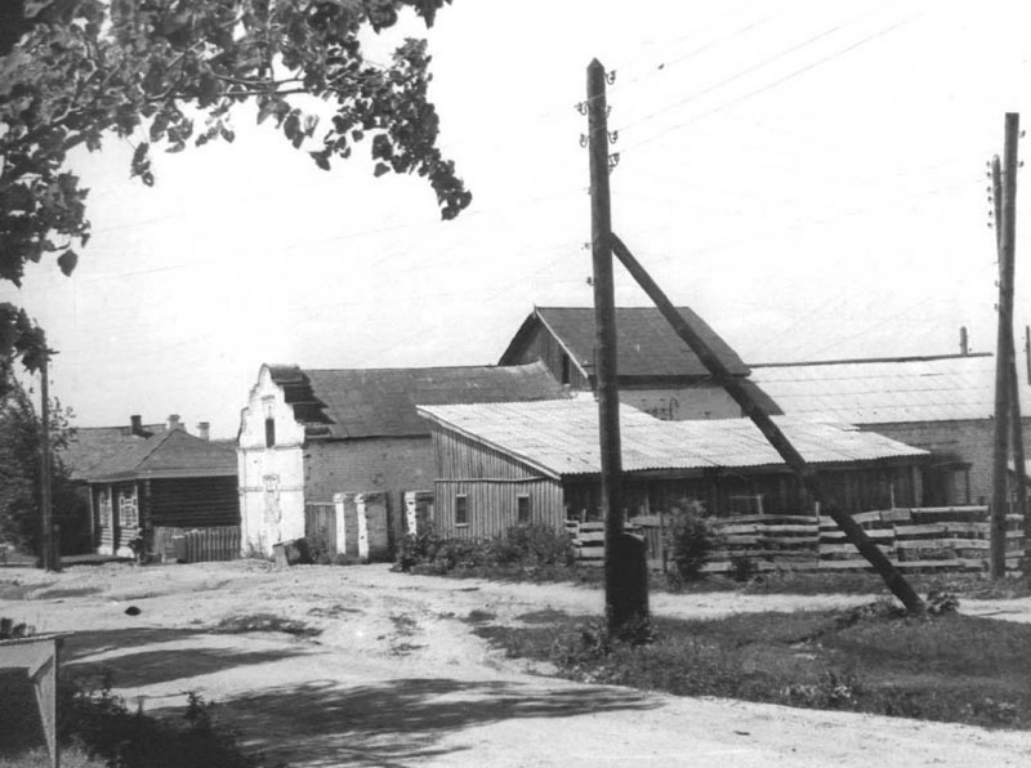
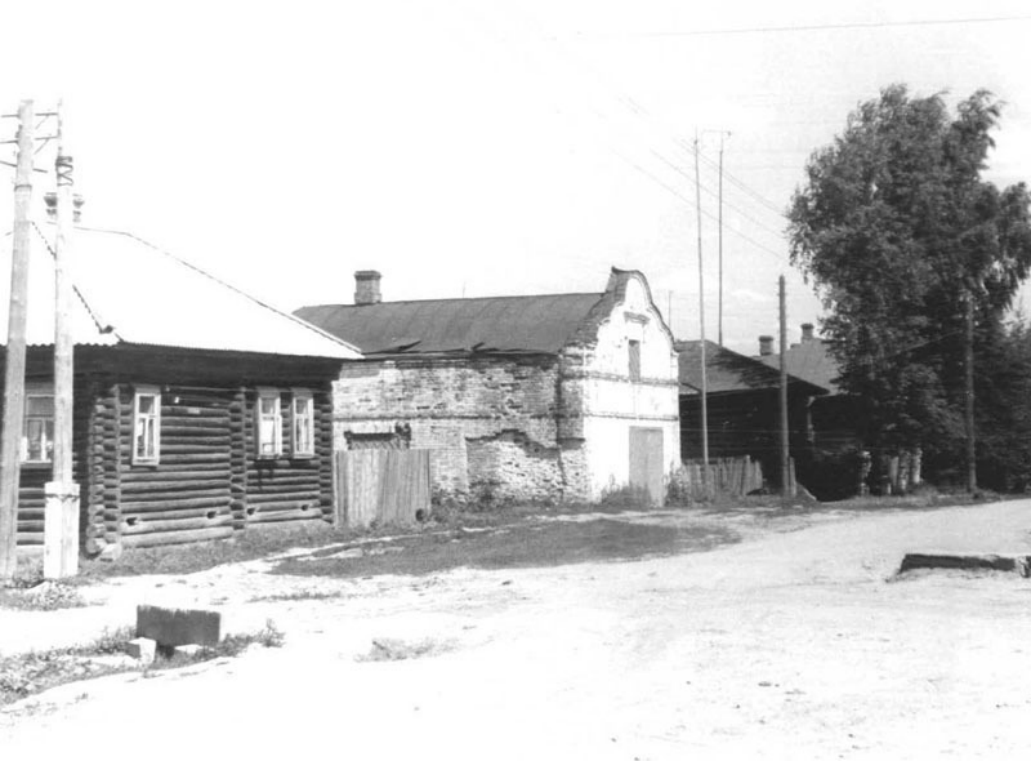
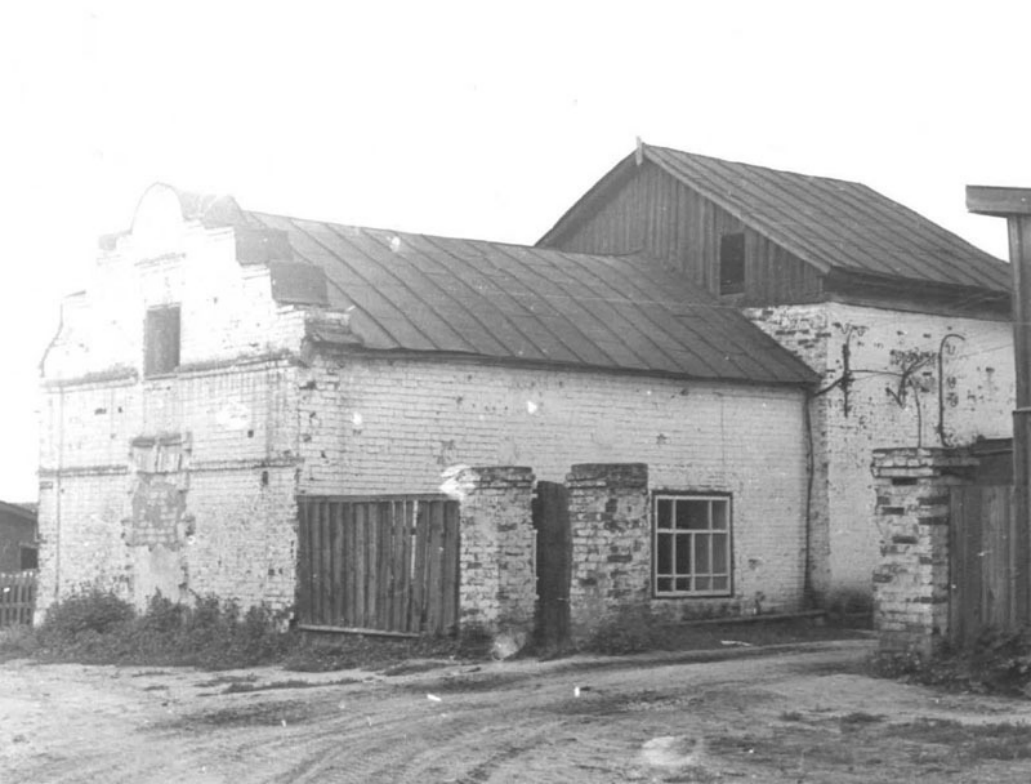
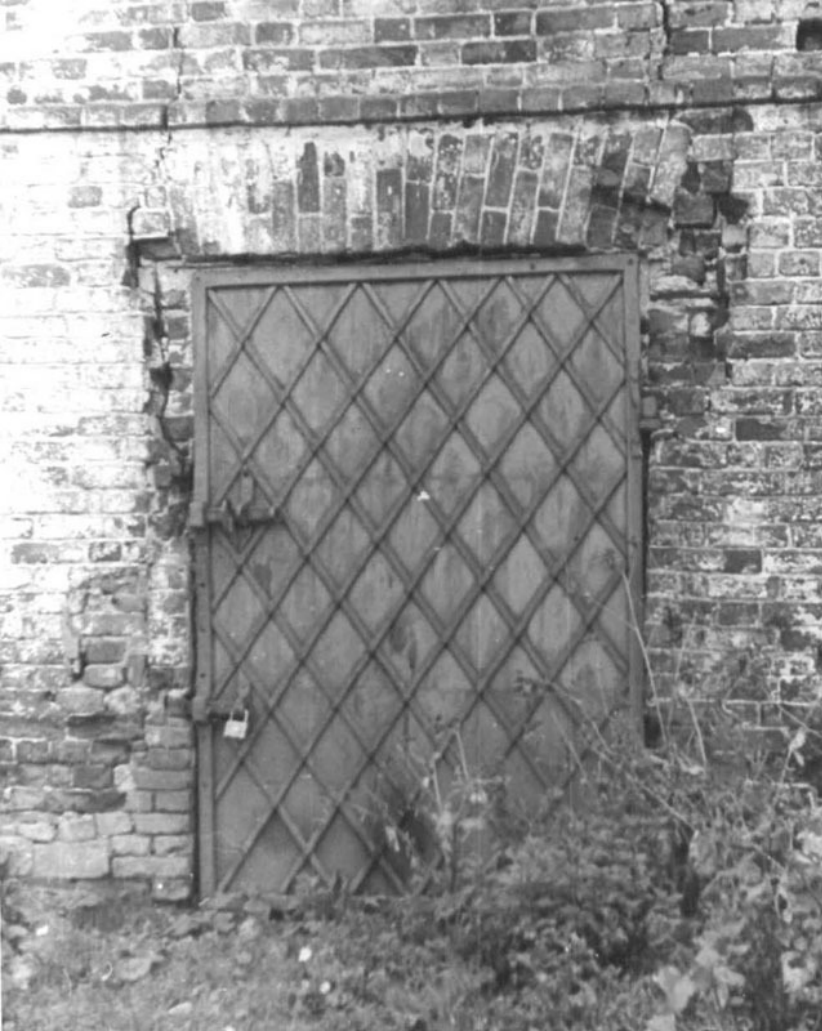
- Фото общего вида — 2
- Фото фрагментов — 2
- Генплан — 1
- Обмеры: план — 1
- фасад — 1
- разрез — 1
- Схематический план охранной зоны — 1

В кладовой /гараже/ на южном фасаде первоначальный дверной проем за счет позднейших воротами, часть западной стены разрушена. В кладовой складе - наружное решение здания осталось без существенных изменений. Интерьеры в обеих постройках переоборудованы.

Постройки имеют аналогичные размеры и наружное решение. Они выложены из красного кирпича разм. 24x12,5x 7,5см. Снаружи здания побелены без штукатурки. Перекрыты крутыми цилиндрическими сводами. Наружное покрытие кровли — листовое железо. Длина здания — 9,2м, ширина — 8,90м. Декорировку имеет только главный /восточный/ фасад, обращенный на улицу.

Кровля здесь завершена в виде треугольного фронтона с закругленной верхней и волнообразными сторонами. У основания фронтона проходит два ряда палочек прямоугольного профиля.

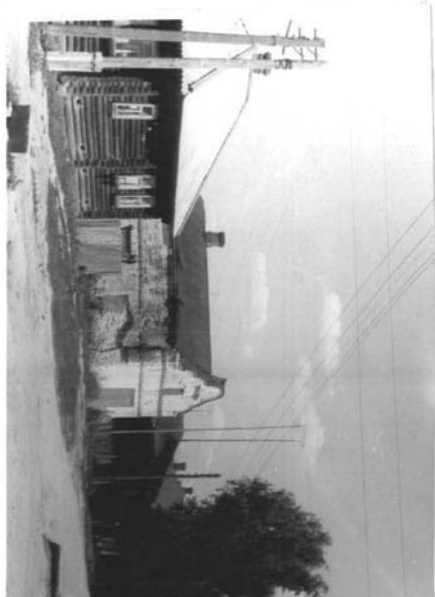
Фото или схематический план

Кладовые расположены на ул. Пущина - в восточной северной части г. Лука. Они размещены на расстоянии около 200 м друг от друга и ориентированы на проезжую часть улицы. Объемы аналогичны друг другу - прямоугольники кирпичных стен перекрыты цилиндрической железной кровлей, образующей на южном фасаде закругленный треугольный фронтон с волнообразными боковыми сторонами. Стены выполнены из кирпича разм. 24x12,5x7,5 см. Толщина стен - 60 см. Дверные проемы выполнены из чугуна. В одной кладовой - склад, в другой - гараж. Принадлежат Лукокому Райнот-Ребсову.

Целесообразно переоборудование под магазин
