ПАСПОРТ

МОНАСТЫРЬ НИКОЛЬСКИЙ СТАРОЛАДСКОКИЙ.

Монастырь Никольский Староладожский. Ворота Южные с приворотной.

УЧЕТНАЯ КАРТОЧКА

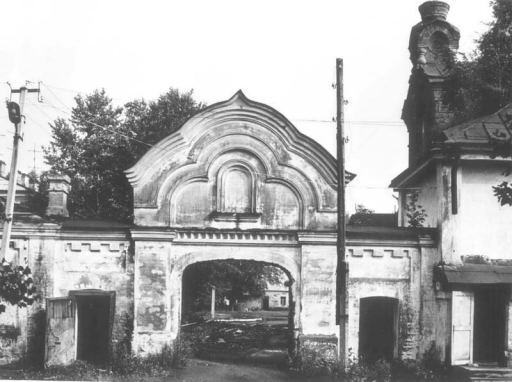
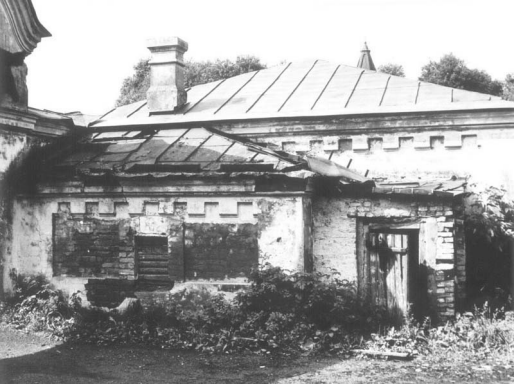
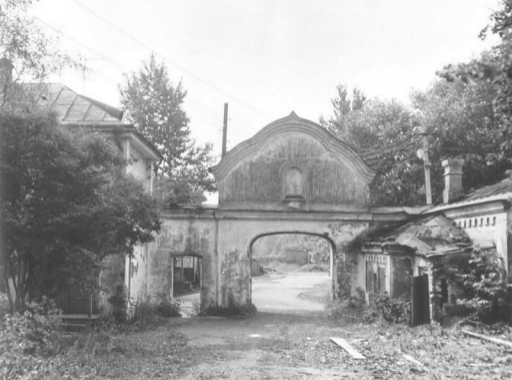
УШ.

После 1918 г. утрачены откосы ворот и надаратные окна. К северному торцу правосторонней пристройки тамбур. Частично утрачен декор фасада и обветшала крыша.

Северный фасад ворот решен лаконичнее. Креповкой выделена его центральная часть, Рельеф фронтона : : : : : определяют только карнизы и ниша - килот. Боковые части фасада ворот завершены карнизами.

Здание приворотной имеет единственно открытый восточный фасад (к остальным примыкают постройки). В центральной части фасада имеется единственный оконный проем обрамленный широким наличником с лучковым завершением. Углы фасада подчеркнуты лопатками. Завершается фасад карнизом с поясом плоских сухариков. Ворота с приворотной оштукатурены и побелены.

Фундамент ворот и приворотной бутовый, стены кирпичные, цоколь центральной части ворот из известнякового камня, конструкции крыши деревянные, кровли из листового стали.
