П А С П О Р Т

I. НАИМЕНОВАНИЕ ПАМЯТНИКА Даниловское кладбище. ЧасовняII. ТИПОЛОГИЧЕСКАЯ
ПРИНАДЛЕЖНОСТЬ

III. ДАТИРОВКА ПАМЯТНИКА (или дата исторического события, с которым связано возникнове-
ние памятника — для памятников истории)1894-1902 гг.IV. АДРЕС (местонахождение) ПАМЯТНИКА г.Москва, Октябрьский р-н, Духовский
(АССР, край, область, район, автономная обл.)пер., I

МОСКВА,
ОКтябрьский РАЙОН,
ДУХОВСКИЙ ПЕР., 1,
АНСАМБЛЬ ДАНИЛОВСКОГО КЛАДБИЩА,
ЧАСОВНЯ, 1894-1902 гг.

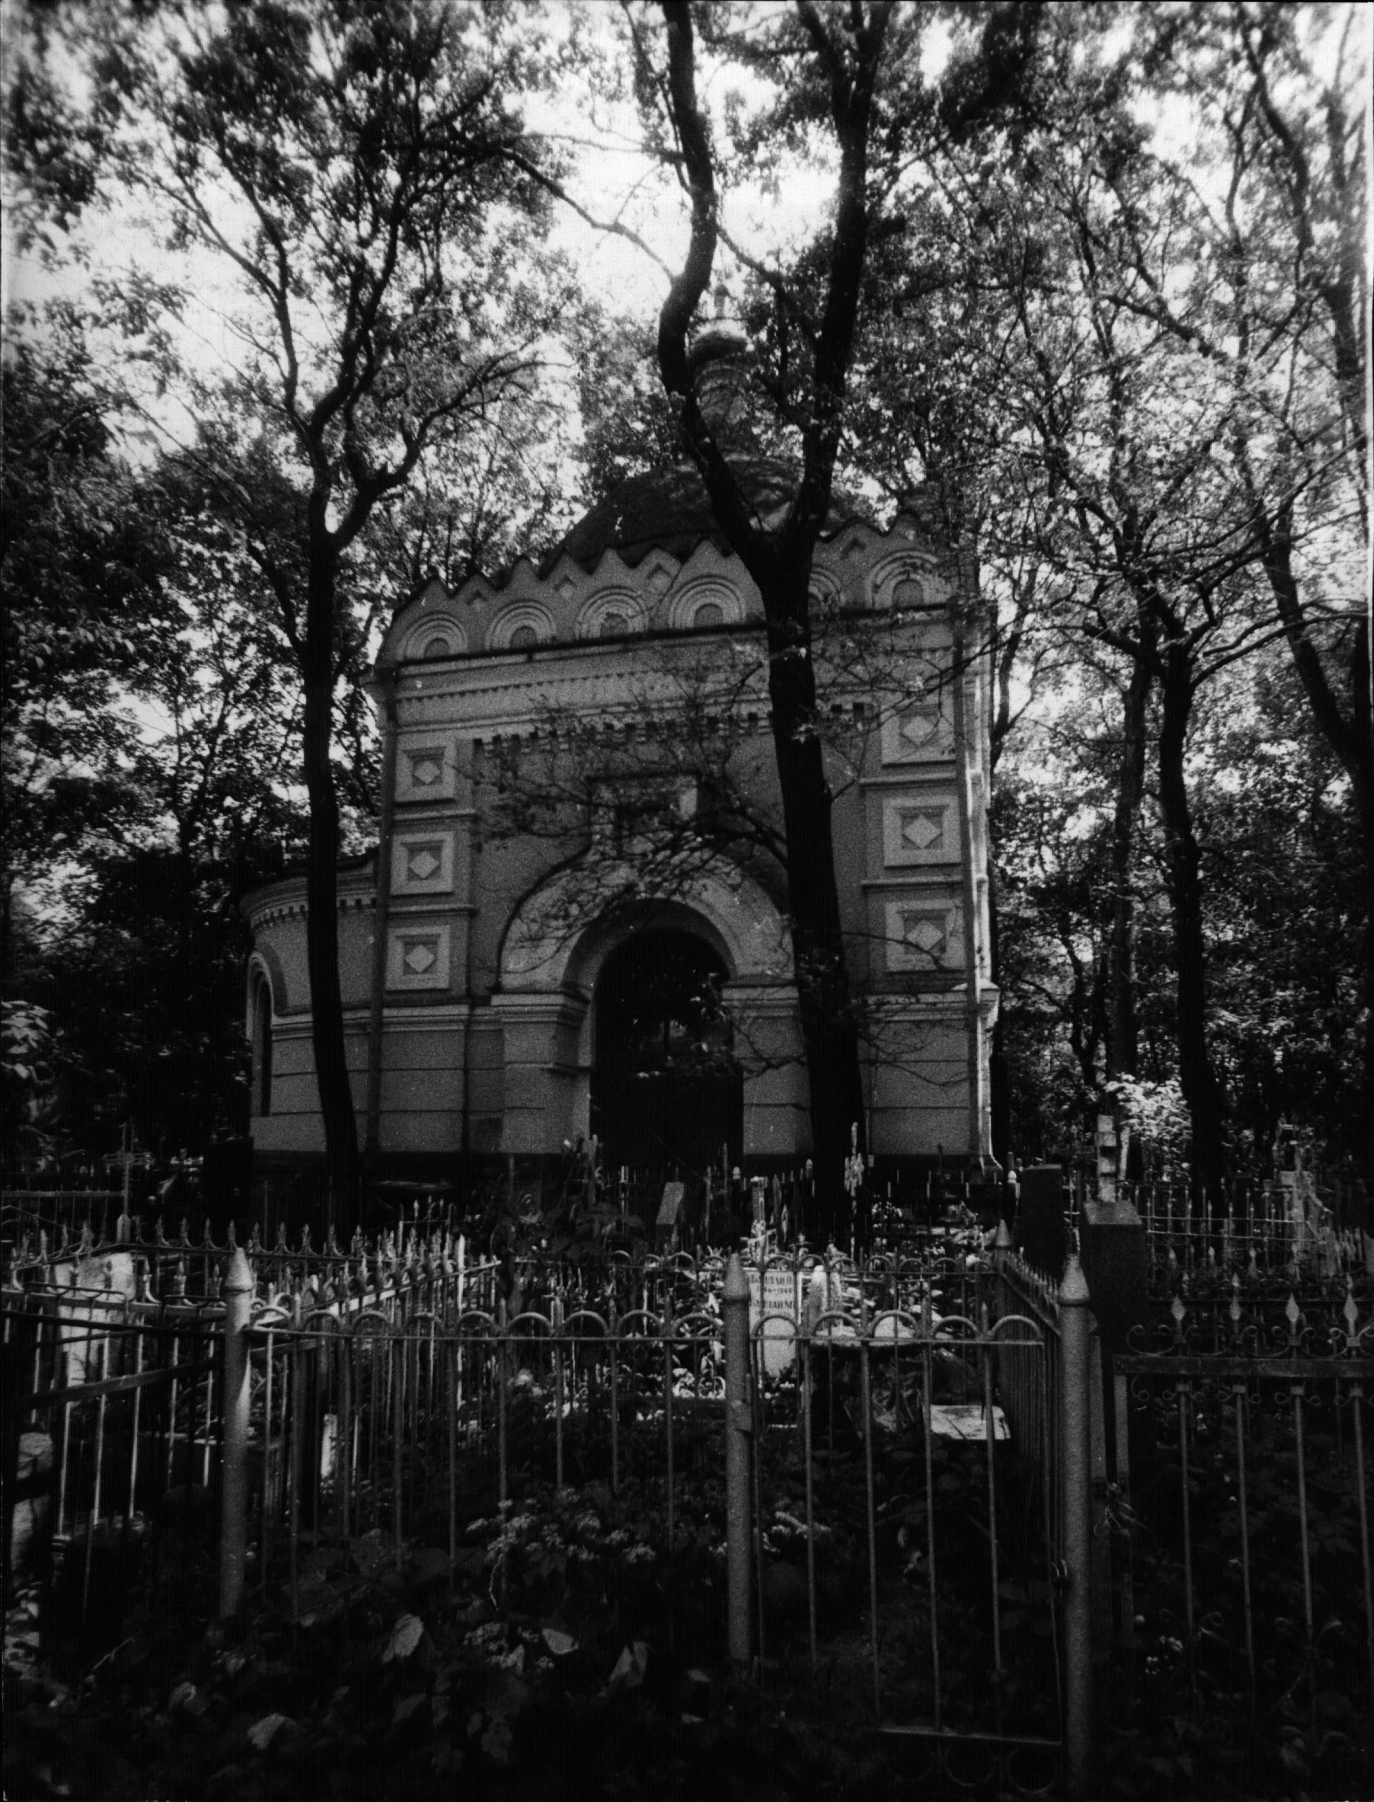
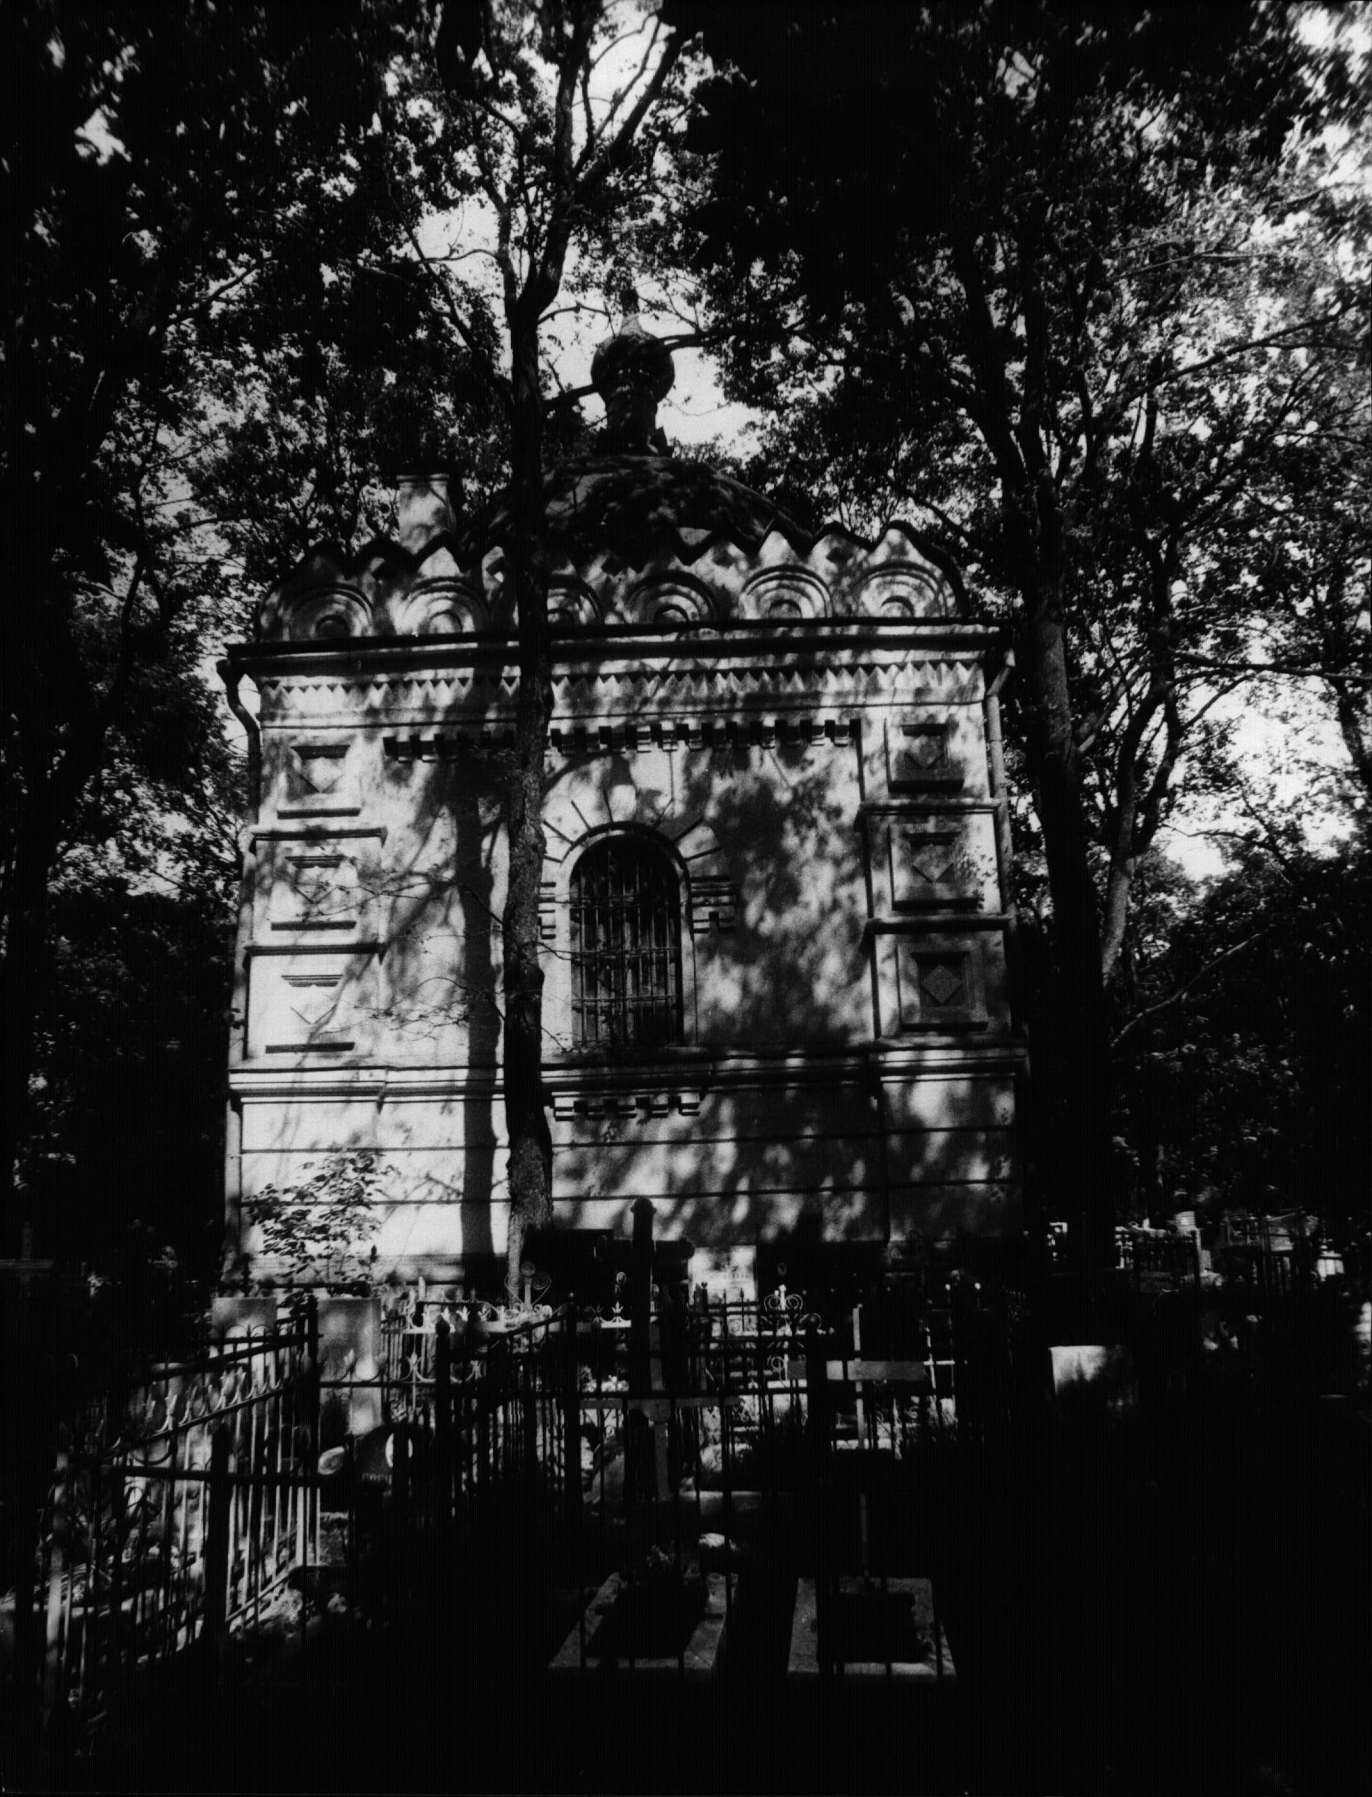
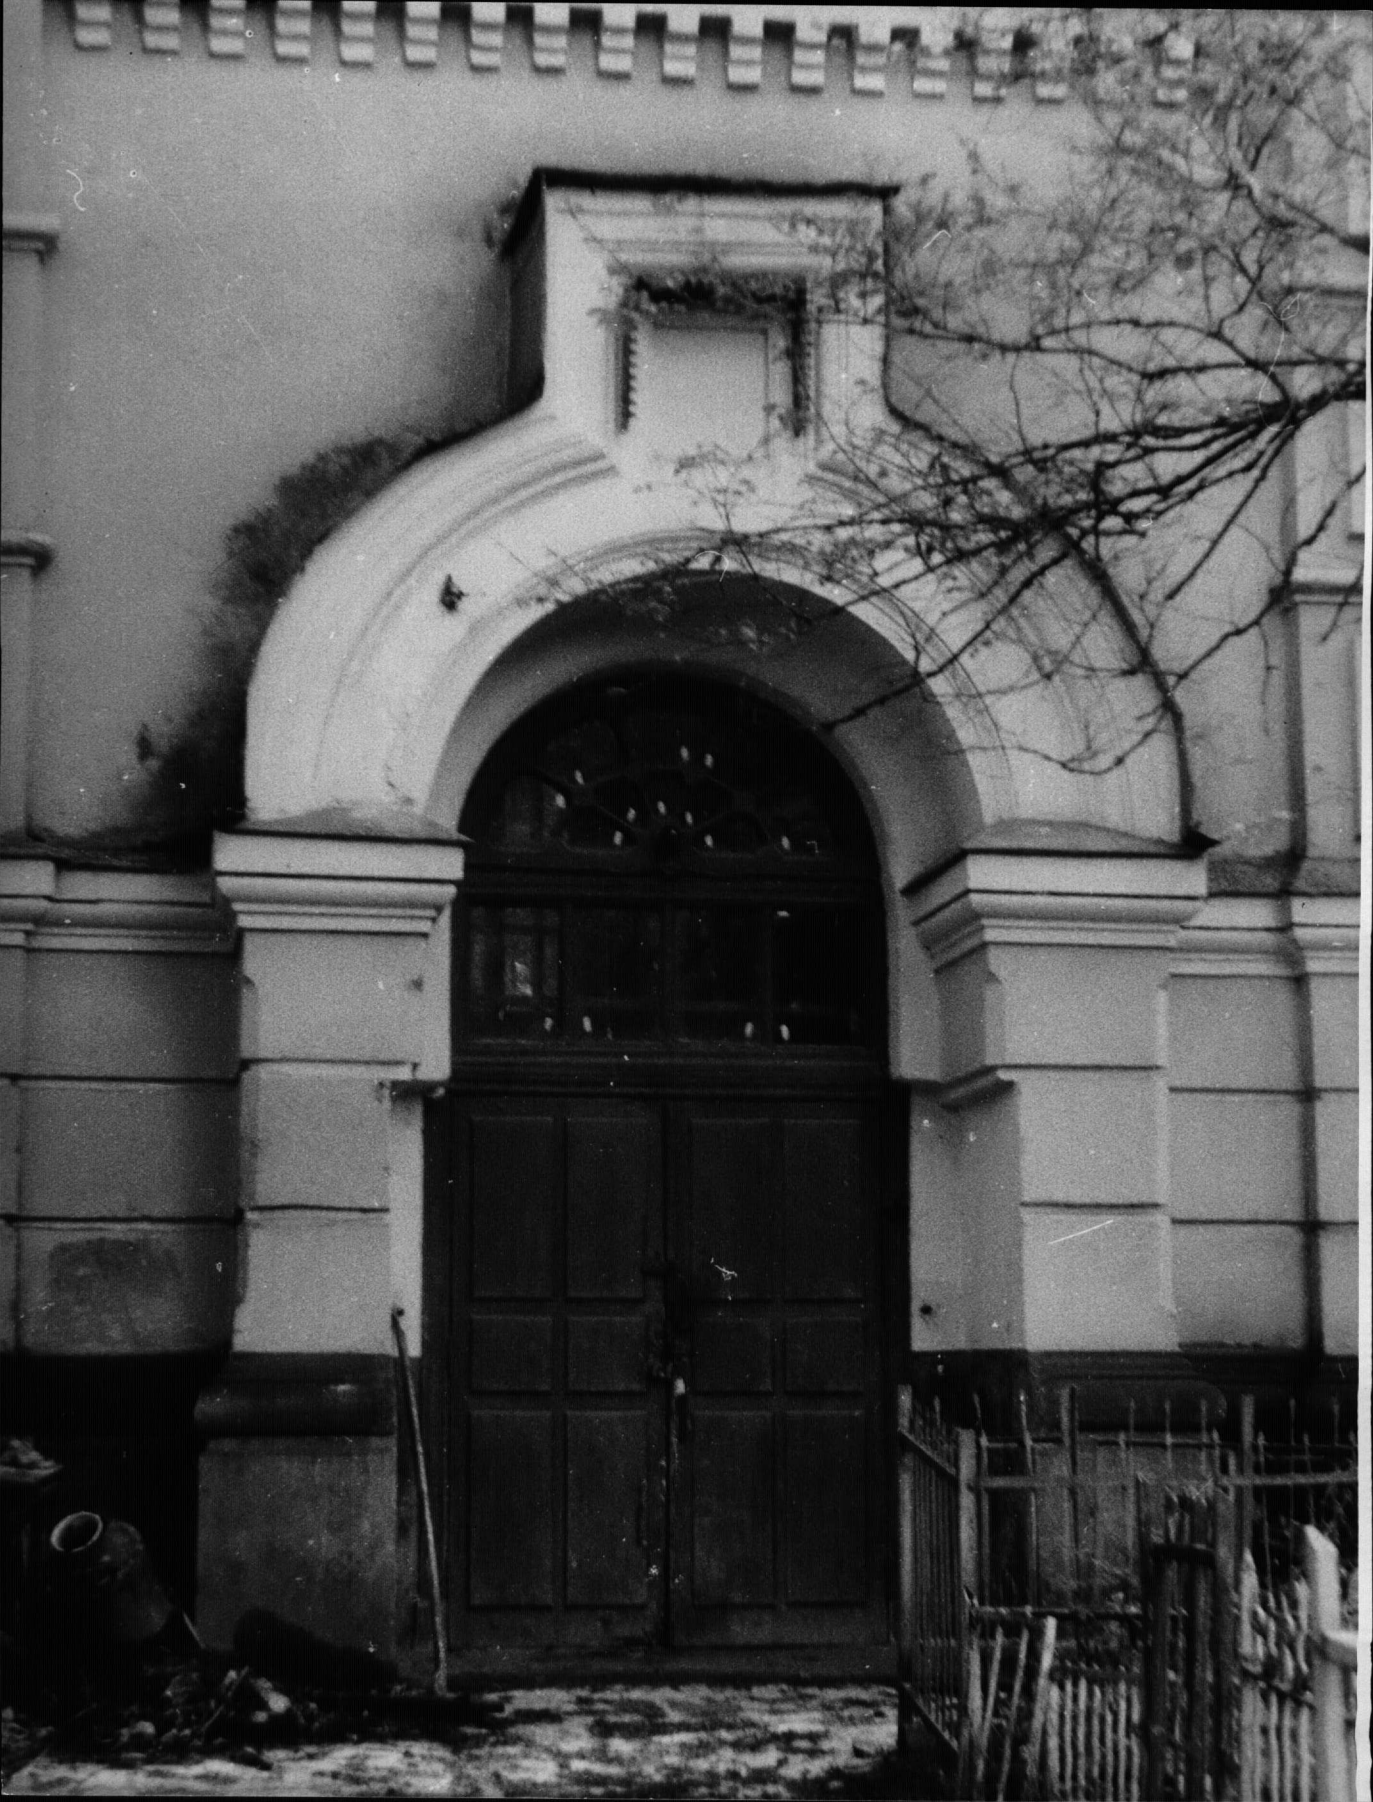
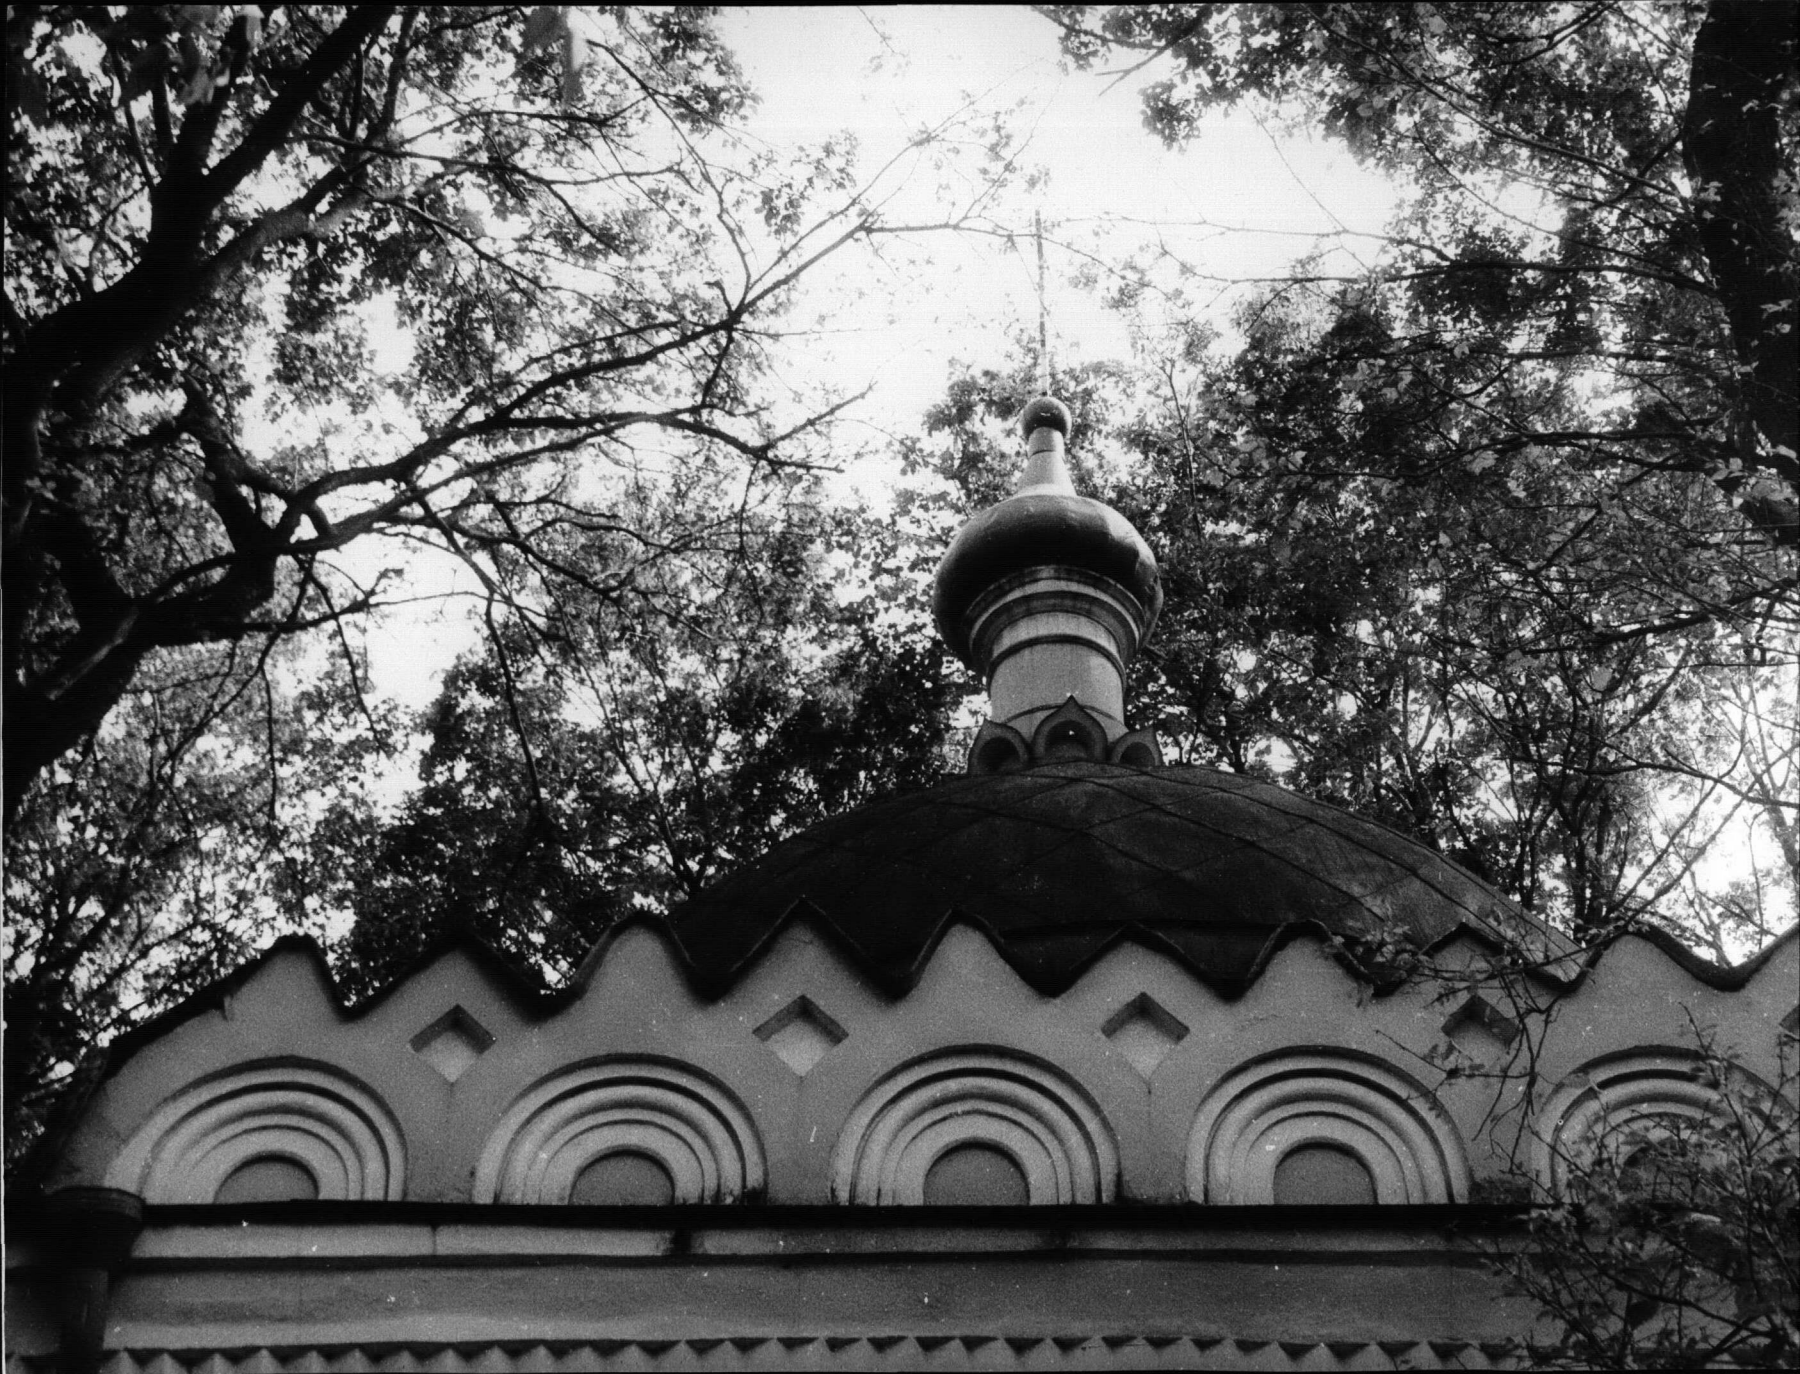
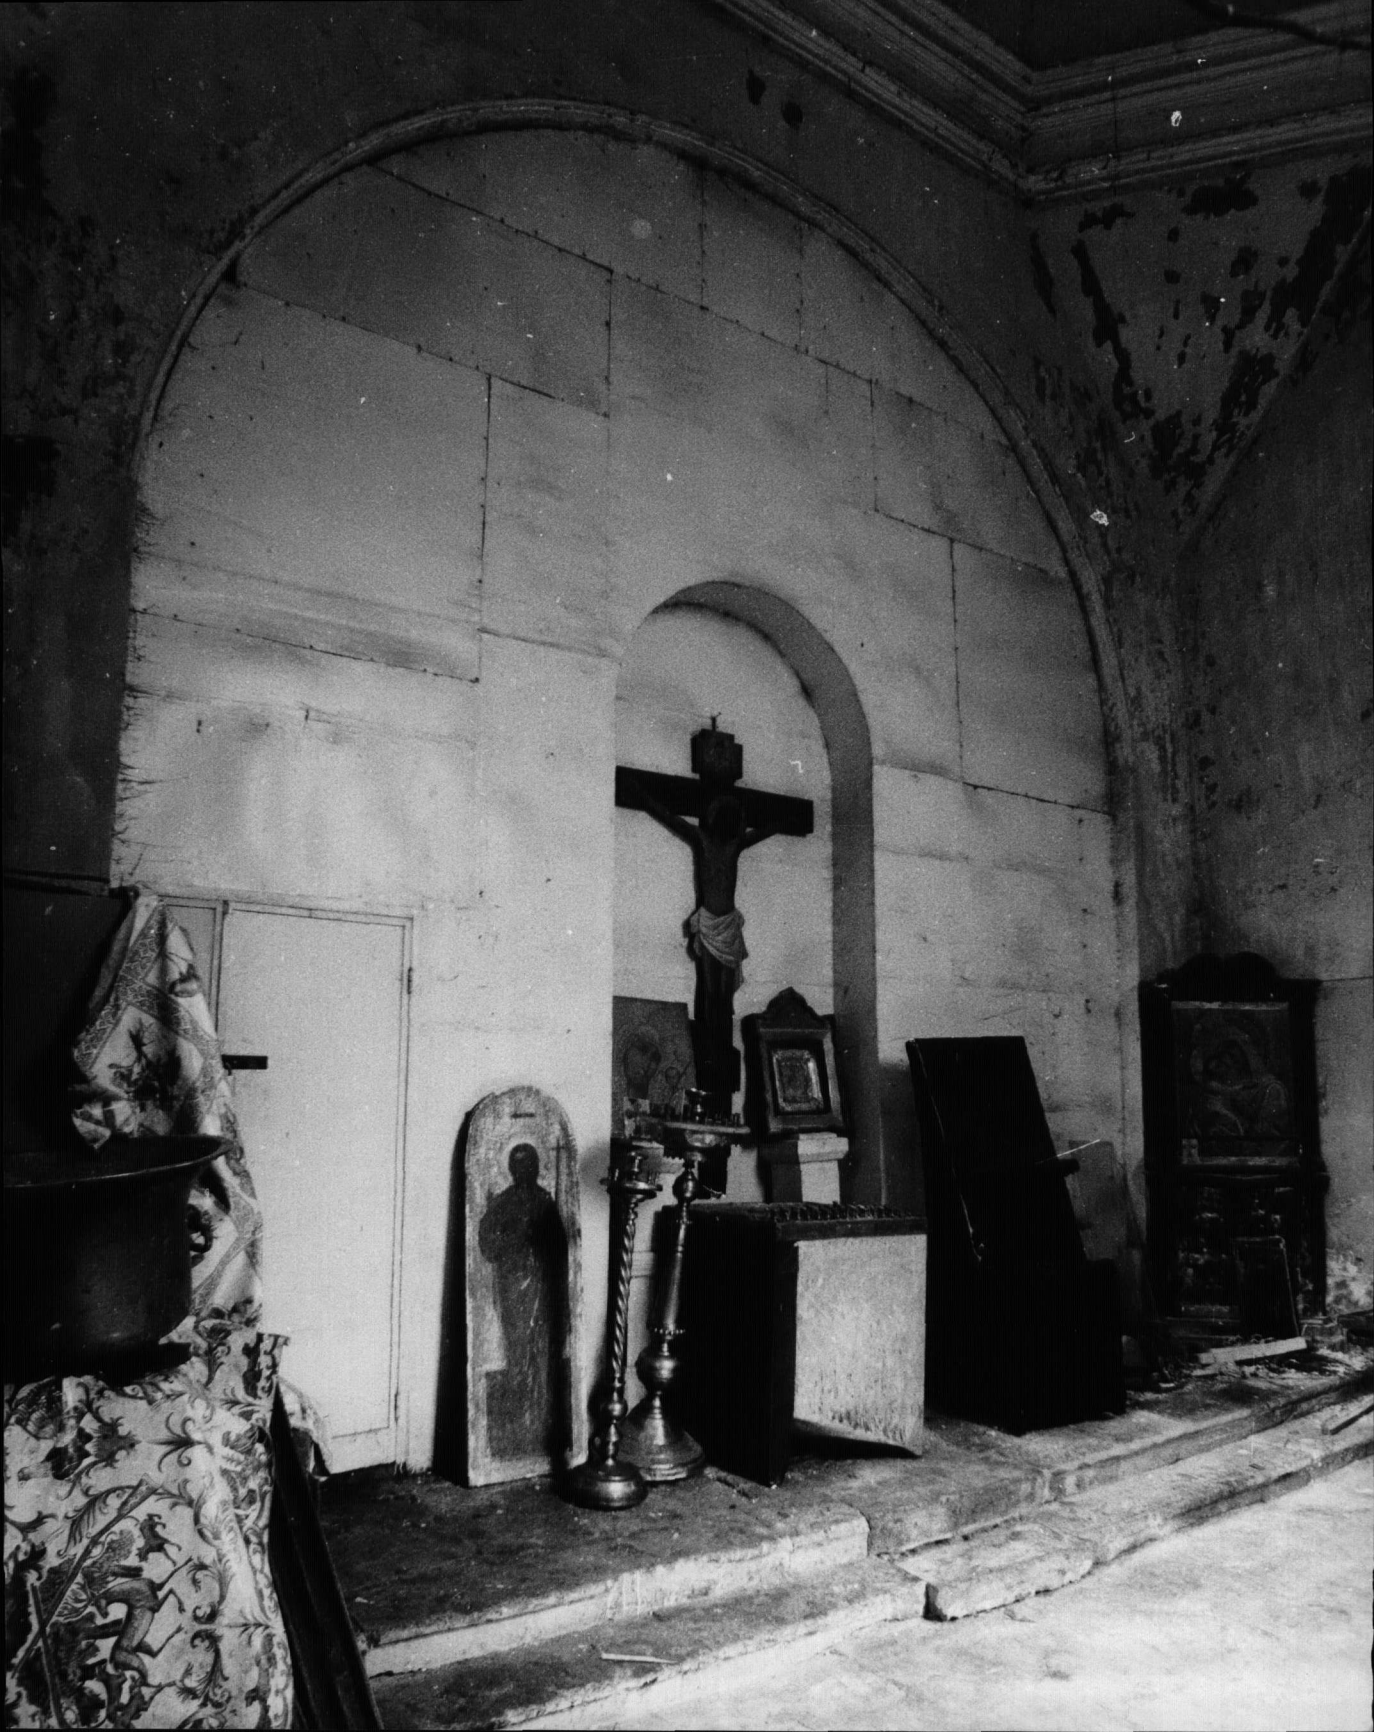
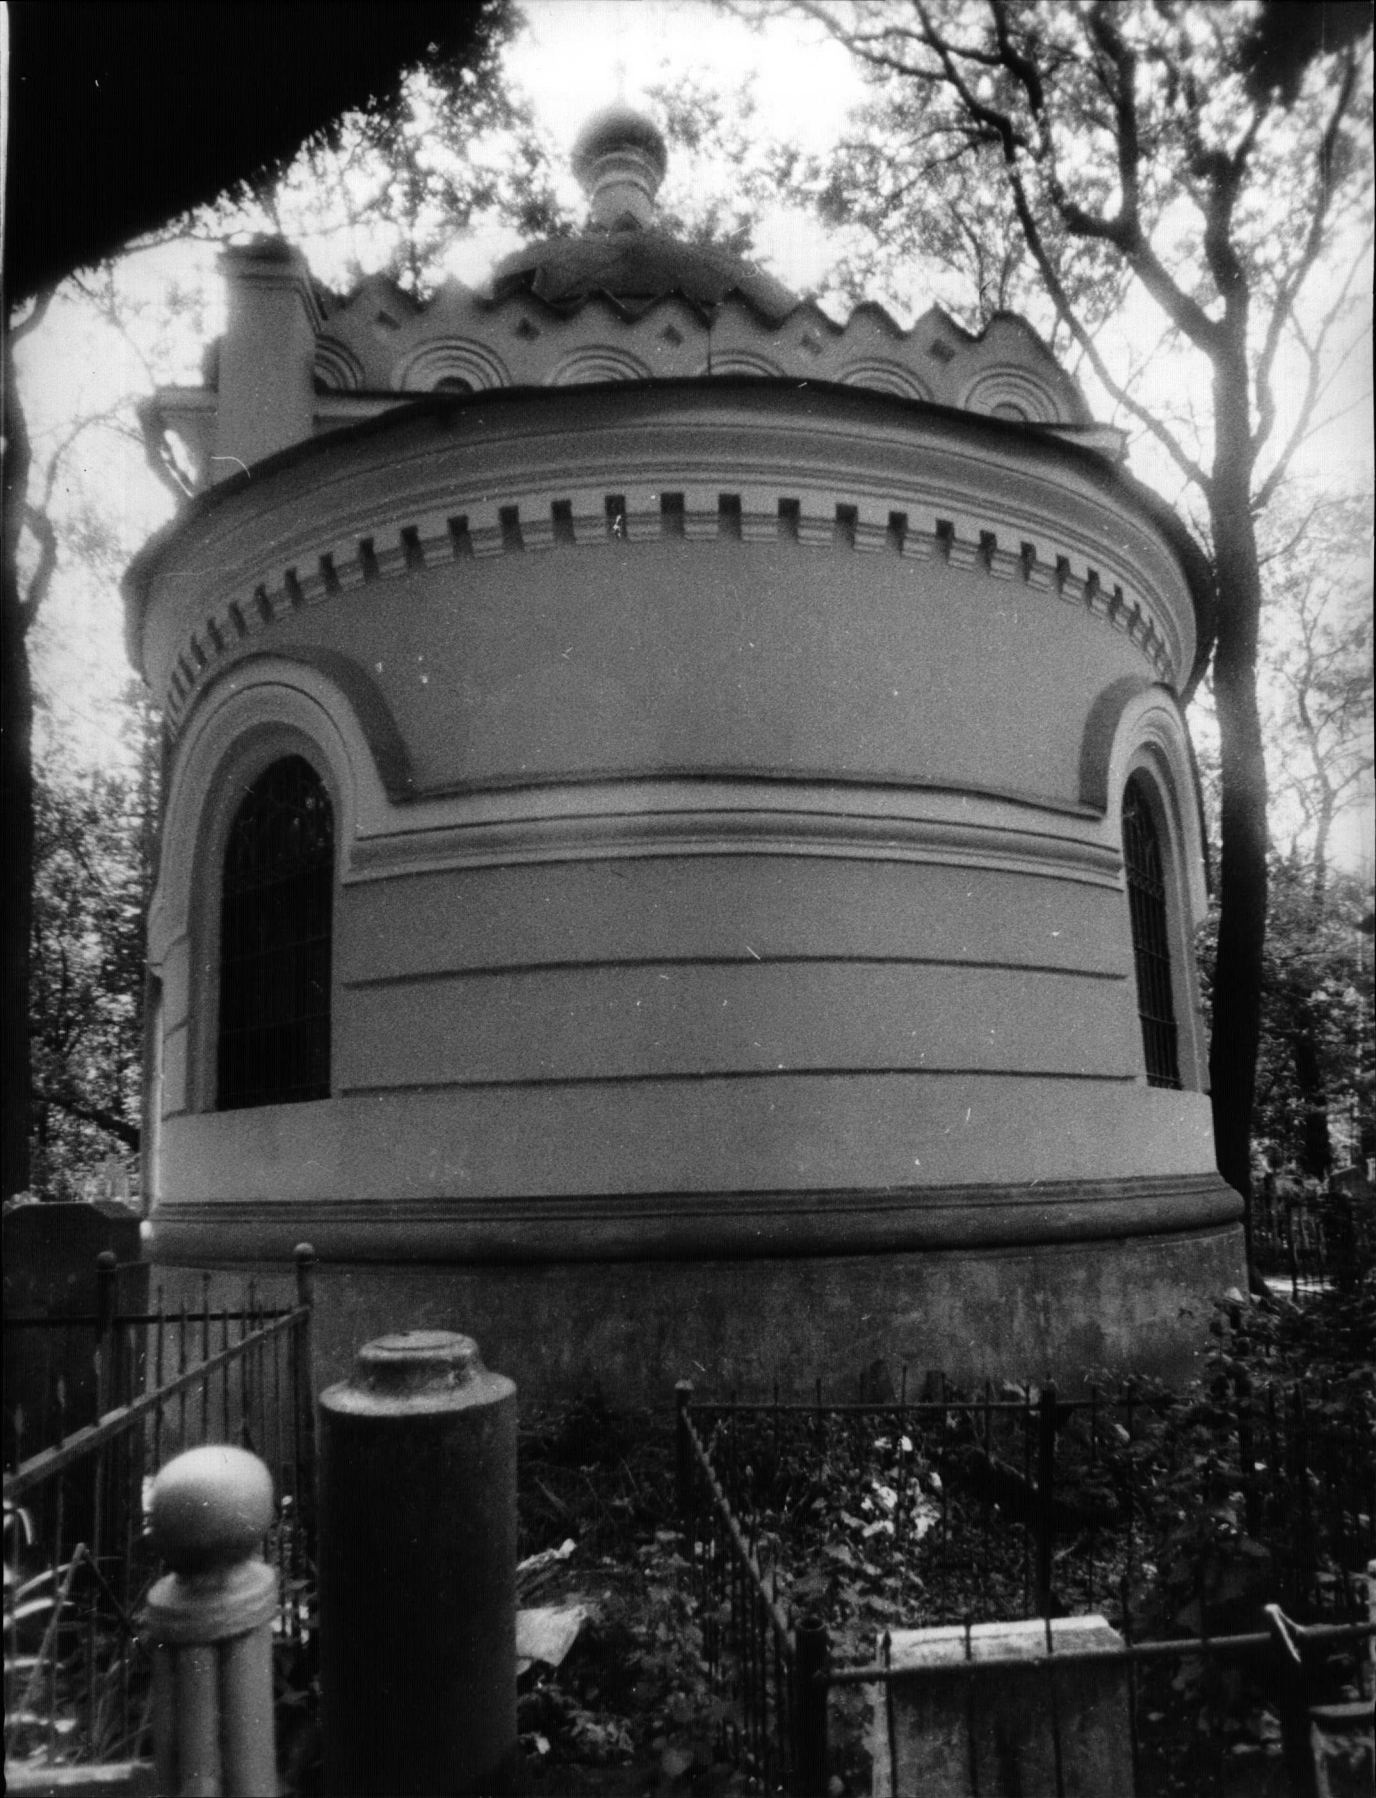
Кирпичная оштукатуренная часовня расположена у юго-западного угла центральной площади кладбища, окружена могилами. Воспроизводящая традиционную схему небольшого одноглавого храма с полукруглой апсидой, довольно высокая часовня вторит вертикалям Духовской церкви.

Односветный четверик завершен зубчатым аттиком, в котором помещены декоративные кокошники и купол с возвышающейся над ним луковичной главой на круглом в плане барабане. Увенчана восьмиконечным крестом. Необычный зубчатый фриз с ромбовидными филёнками между кокошниками сообщает заурядной архитектуре часовни известную оригинальность.

Высокий арочный входной проем расположен с севера, обрамлен массивным порталом. Низ здания рустован. Над тягой, отделяющей руст, помещены арочные окна. Архивольты окон четверика рустованы, апсиды — профилированы. Под окнами четверика помещены зубчатые "фартуки". Углы четверика обработаны широкими лопатками, украшенными ширинками. В широком карнизе использованы зубцы, поребрик и профилировка. В основании барабана помещены мелкие килевидные кокошники.
