П А С П О Р Т

I. НАИМЕНОВАНИЕ ПАМЯТНИКА Духовное училище.

IV. АДРЕС (местонахождение) ПАМЯТНИКА Ивановская область, г. Шуя, ул.
Советская, 40-а.
(АССР, край, область, район, автономная обл., национальный округ, населенный пункт, пути сообщения)

УЧЕТНАЯ КАРТОЧКА
Бывшее духовное училище

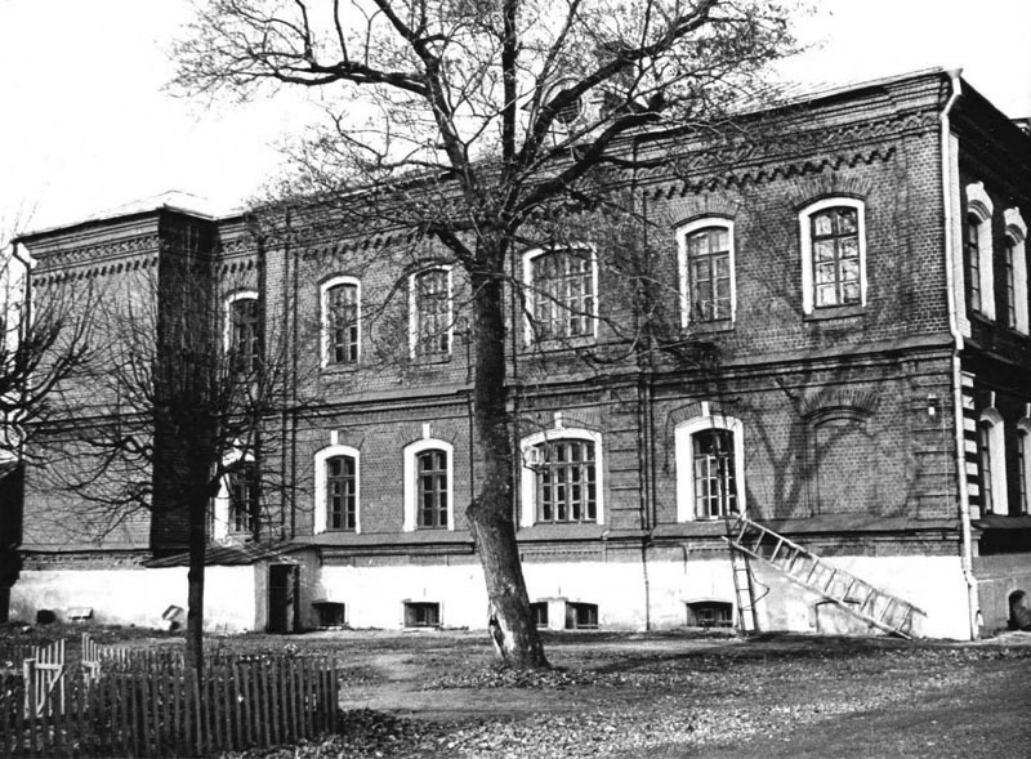
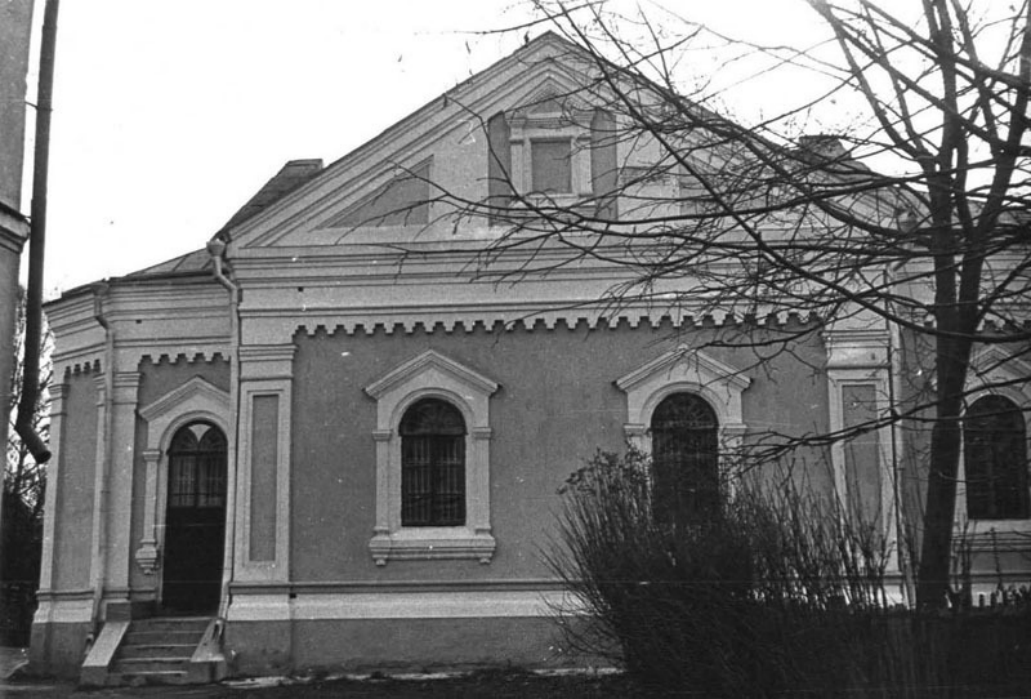
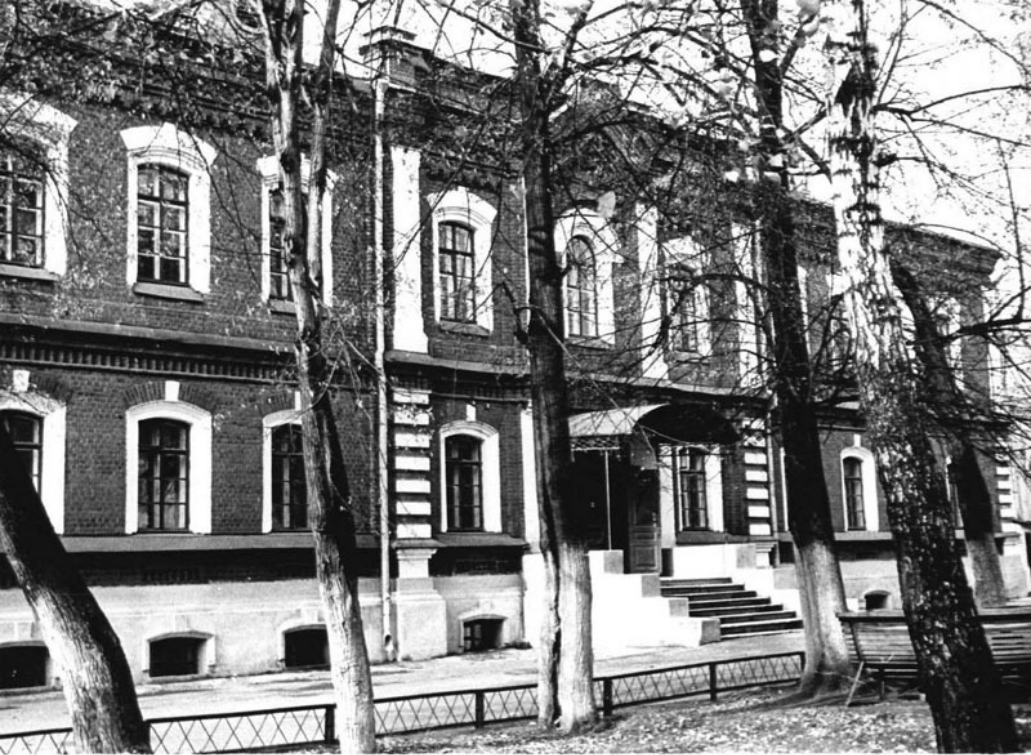
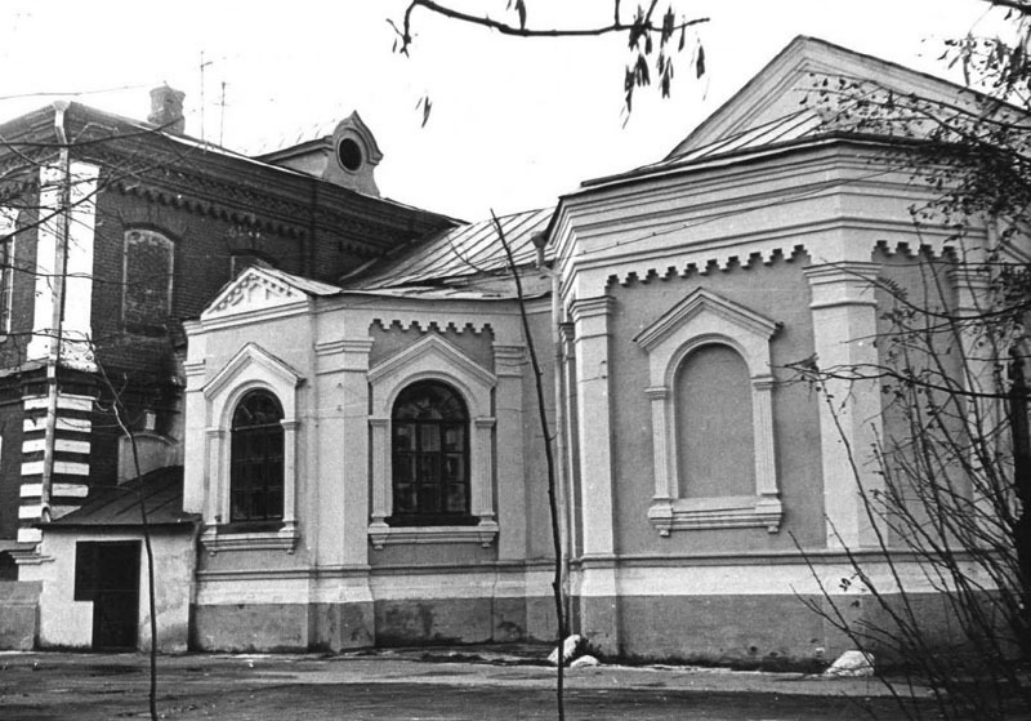
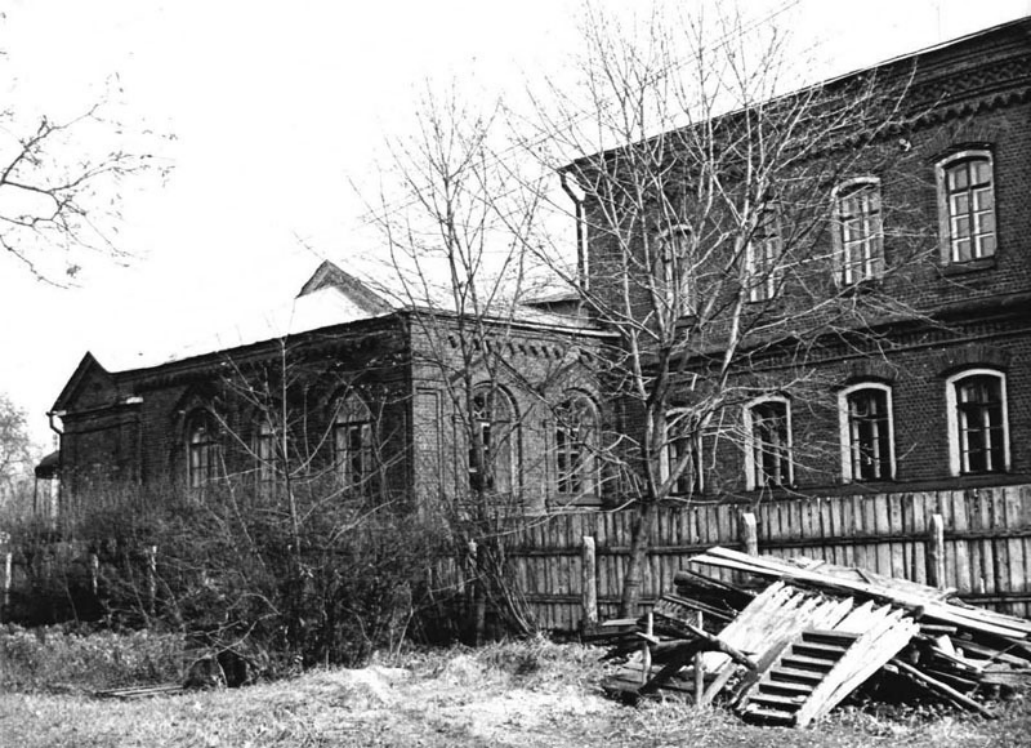
- Фото общего вида — 1
- Фото фрагментов — 4
- Генпланы —
- Обмеры: план — 2
- фасад —
- разрез —
- Схематический план
- огражденной зоны —

Кубический двухэтажный объем, вытнутый вдоль оси север-юг, с прижатым к нему с севера одноэтажным усложненным объемом церкви.

План первого этажа близок к Г-образному, второго — прямоугольный. Здание расположено внутри квартала в окружении остатков парка.

Полуподвал перекрыт системой впарушенных и лучковых сводов, межэтажные перекрытия — деревянные, плоские. Металлическая кровля положена по деревянным стропильным конструкциям.

В убранстве фасадов основного объема выделяются богатые карнизы: венчающий, состоящий из нескольких палочек, валиков, сухарей и елочки, и межэтажный, из палочек, валиков и поребрикового полска.

Центр главного фасада выделен металлическим крыльцом, ограничен лопатками и завершен щипцом на фоне аттика. Аналогичными лопатками, рустованными на высоту первого этажа, отмечены все углы главного объема.

Окна имеют кличатые перемычки, кирпич которых несколько выступает из плоскости стены. Поверх полосы выдается замковый камень.

Храмовая часть оформлена иначе. Плоскости ее наружных стен завершаются карнизом, углы отмечены пилястрами. Окна полуциркульные, их обрамляют наличники из каннелированных пилястр.

Планировка основной части здания — коридорная. Культовая половина представляет двоякие алтарь, храм и трапезную, объединенные посредством широкого арочного проема. Арка применяется также в дверных проемах второго этажа основной части. Этажи ее сообщаются посредством металлической двухмаршевой лестницы, расположенной в центральной части.

Постройка выполнена из красного кирпича, оштукатурена внутри и необлицована снаружи (за исключением двух фасадов культовой половины).

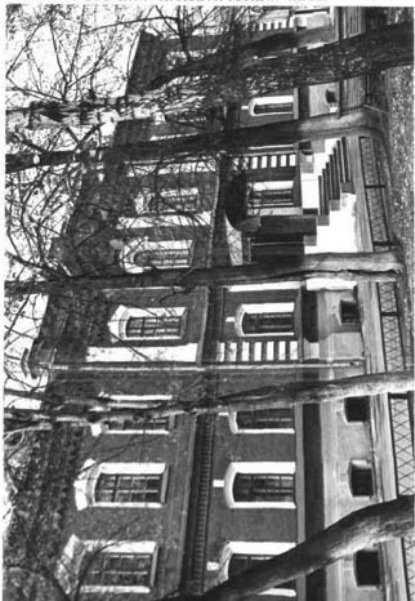
Фото или схематический план

Кубический двухэтажный объем, вытянутый вдоль оси север-юг, с примкнувшим к нему с севера одноэтажным усложненным объемом церкви.

В убранстве фасадов основного объема выделяются богатые варнизы. Окна имеют клинчатые перемычки, кирпич которых несколько выступает из плоскости стены. Поверх полосы выдается замковый камень.
