П А С П О Р Т

I. НАИМЕНОВАНИЕ ПАМЯТНИКА Церковь СпасаII. ТИПОЛОГИЧЕСКАЯ
ПРИНАДЛЕЖНОСТЬ

III. ДАТИРОВКА ПАМЯТНИКА (или дата исторического события, с которым связано возникновение памятника — для
памятников истории)1812 г.IV. АДРЕС (местонахождение ПАМЯТНИКА) Удмуртская АССР, Киясовский район, д. Данилово
(АССР, край, область, район, автономная область,

УЧЕТНАЯ КАРТОЧКА

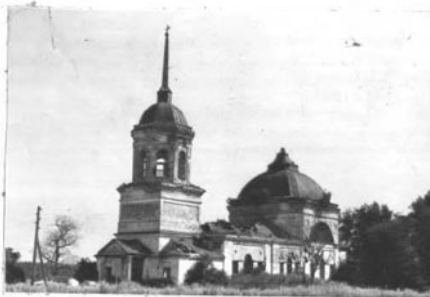
Фото или схематический план

Церковь расположена в центре села. Имеет удлинённую схему плана. Первоначально состояла из четверика, соединённого притвором с трапезной и выступавшей вперед колокольной. Несколько позднее притвор был с двух сторон обстроен.

Четверик храма, углы которого скошены, расчленён на два яруса и увенчан четырёхгранным куполом без барабана. В верхнем ярусе прорезано оградное полукруглое окно.

Колокольная в нижних двух ярусах - четырёхгранная, третий ярус - восьмигранный, завершается куполом и шпилем.

В интерьере сохранились лепной декор свода храмового помещения и двухъярусный деревянный иконостас.
