П А С П О Р Т**I. НАИМЕНОВАНИЕ ПАМЯТНИКА****Здание трапезной Свято-Троицкого мужского монастыря.****II. ТИПОЛОГИЧЕСКАЯ ПРИНАДЛЕЖНОСТЬ**

III. ДАТИРОВКА ПАМЯТНИКА (или дата исторического события, с которым связано возникновение памятника – для памятников истории)**1831г.****IV. АДРЕС (местонахождение) ПАМЯТНИКА****Чувашская Республика, г. Алатырь, ул. Троицкая.****V. ХАРАКТЕР СОВРЕМЕННОГО ИСПОЛЬЗОВАНИЯ**

Здание трапезной
Свято-Троицкого мужского монастыря
Чувашская Республика, г. Алатырь, ул. Троицкая.

УЧЕТНАЯ КАРТОЧКА

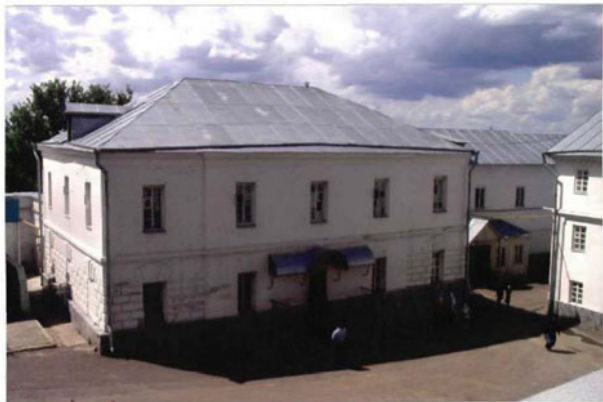
① Общий вид

Каменное двухэтажное центрической композиции здание. Планировочная структура строится из центрального помещения с лестничной клеткой, к которому зеркально примыкают одинаковые по площадям помещения (по шесть помещений на первом и втором этажах). Планировка здания соответствует его функциональному назначению. В левой части здания, под кухней, расположен квадратный в плане подвал.

Главный вход устроен в центре восточной стены здания и акцентирован металлическим козырьком сложной формы, состоящим из трех элементов с металлическими кронштейнами. Полукруглая в плане площадка крыльца имеет два марша. Вход на второй этаж осуществляется через деревянную одномаршевую лестницу, расположенную в центре здания.

Центральная часть главного (восточного) фасада вычленена в виде недостаточно развитого ризалита. Оконные проемы первого этажа (10 окон) подчеркнуты ступенчатыми сандриками с замковым камнем. Окна второго этажа декора не имеют. Здание имеет горизонтальное членение и подчеркнута охватывающем все строение карнизом и междуэтажным поясом. Декоративное оформление сосредоточено на стенах первого этажа. Здесь активно использован руст. Фундаменты ленточные бутовые. Крыша четырехскатная стропильной конструкции. Перекрытия и полы деревянные.

Наибольшая длина здания 18,2 м., ширина – 12,0 м.

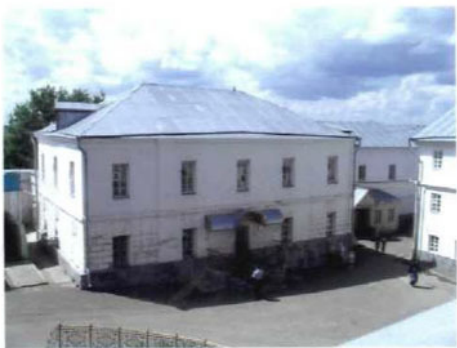
Фото или схематический план

Каменное двухэтажное центрической композиции здание. Планировочная структура строится из центрального помещения с лестничной клеткой, к которому зеркально примыкают одинаковые по площадям помещения (по шесть помещений на первом и втором этажах). Планировка здания соответствует его функциональному назначению. В левой части здания, под кухней, расположен квадратный в плане подвал.

Главный вход устроен в центре восточной стены здания и акцентирован металлическим козырьком сложной формы, состоящим из трех элементов с металлическими кронштейнами. Полукруглая в плане площадка крыльца имеет два марша. Вход на второй этаж осуществляется через деревянную одномаршевую лестницу, расположенную в центре здания.

Центральная часть главного (восточного) фасада вычленена в виде недостаточно развитого ризалита. Оконные проемы первого этажа (10 окон) подчеркнуты ступенчатыми сандриками с замковым камнем. Окна второго этажа декора не имеют. Здание имеет горизонтальное членение и подчеркнuto охватывающем все строение карнизом и междуэтажным поясом. Декоративное оформление сосредоточено на стенах первого этажа. Здесь активно использован руст. Фундаменты ленточные бутовые. Крыша четырехскатная стропильной конструкции. Перекрытия и полы деревянные.

Наибольшая длина здания 18,2 м., ширина – 12,0 м.
