ПАСПОРТ

I. НАИМЕНОВАНИЕ ПАМЯТНИКА водяная мельница на речке Тамбича

Пудожский район, дер. Тамбичозеро /Костина Гора/ в 103 км от Пудожа

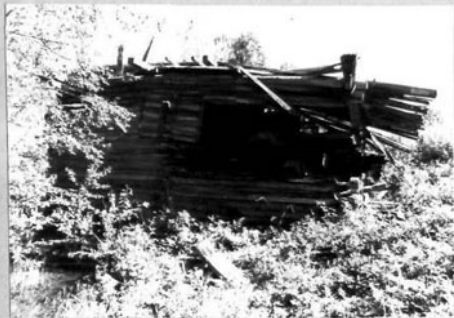
Фото или схематический план

Расположен на краю деревни, на берегу небольшого ручья. Представляет прямоугольный объем, крытый двускатной крышей. Рядом с мельницей остатки плотины. Мельница двухфункциональная, двухъярусная, с верхней подачей воды. В первом яруса два отсека с самостоятельными входами — для рабочих колес и для ступы и ларя для муки. Лестница с первого яруса ведет на второй, неразделенный с бункером для зерна и жерновками. Оборудование почти все деревянное, кроме каменной ступы. Стены — бревенчатые, крыша дощатая.

Габариты 8,3 x 6,3 м

Характерный для Пудожского района тип водяных мельниц с традиционным оборудованием.
