## ПАСПОРТ

моностырь Балаамский Спасопреображенский  
 скит Смоленский  
 церковь Смоленская

Архипелаг Валаам, остров Скитский  
 Карельская АССР, Сортавальский район  
 монастырь валаамский Спасопреображенский  
 скит Смоленский  
 церковь Смоленская  
 1917 год

## УЧЕТНАЯ КАРТОЧКА

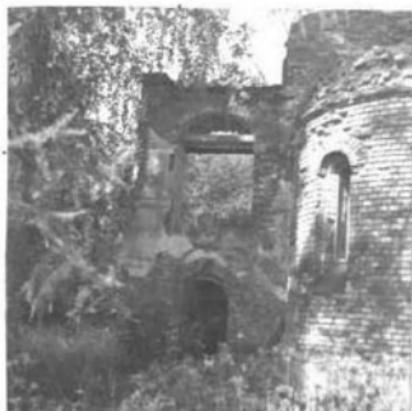
Фото или схематический план

Церковь является композиционным центром одноименного скита. Имеет асимметричную композицию в виде сочетающихся объемов крыльца, алтаря, звонницы, северного притвора и собственно объема церкви, перекрытого вальмовой четырехскатной крышей по закомарам и завершившимся главой на барабане. К стене южного фасада примыкает лестница с парапетом, ведущая на звонницу, которую венчала бочкообразная килевидной формы кровля с главкой. С запада к основному кубическому объему молельни примыкает главный вход с открытым трехходовым крыльцом. Вход представляет собой прямоугольный в плане объем, крытый на три ската, имеющих криволинейное очертание. Алтарная апсида имеет в плане полуокруглую форму и несколько узкое помещение с окном в виде креста. С северной стороны к алтарю примыкает квадратный в плане объем притвора. Церковь построена из большемерного кирпича. Стены покрыты известковым раствором. Основной объем имеет размеры, близкие к кубу - 858x858 см в плане и 875 см - высота.
