## ПАСПОРТ

I. НАИМЕНОВАНИЕ ПАМЯТНИКА Дом Л. Баранова.

г. Астрахань,

ул. Набережная 1-го км., 139.

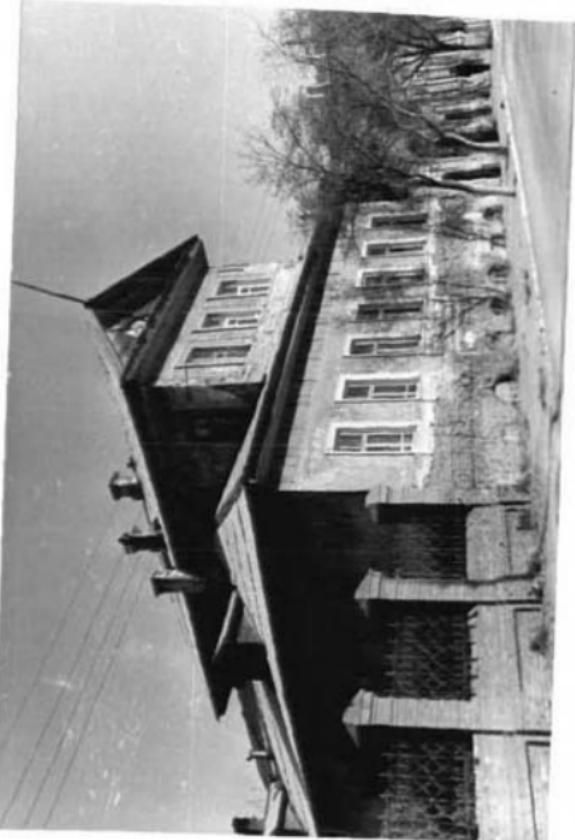
Фото или схематический план

В современном виде здание представляет собой целый комплекс разновременных жилых и хозяйственных построек XIX в., которые окружают двор незамкнутым каре. Собственно дом - каменный, одноэтажный, с мезонином, полуподвалами и галереями. Длинным, семиконным фасадом и трехсконным мезонином обращен к улице. Двухъярусная деревянная галерея на кирпичных столбах примыкает к дворовому фасаду и продолжена одноярусной галереей, тянущейся вдоль фасада пристройки. К уличному фасаду примыкает каменная ограда с арочными воротами и двумя калитками. Угловой трехсконный зал и две комнаты образуют анфиладу в уличной половине дома. Стены сложены из кирпича 25-26x12x6 см, снаружи и изнутри оштукатурены и побелены. Крыша шиферная, вальмовая, мезонин покрыт на два ската, фронтоны подшиты тесом. Фасады увенчаны простым деревянным карнизом сильного выноса и фризом со штуковыми триглифами и метопами. Углы уличного фасада мезонина обработаны филенчатыми лопatkами, простенки украшены филенками. Окна обрамлены штуковыми профилированными наличниками. Декоративная обработка ворот и калиток повторяет обработку мезонина. В интерьере сохранились угловые камельные печи с вогнутыми зеркалами, первоначальные расстекловка и балюстра галерей.
