ПАСПОРТ

Крестовоздвиженская церковь

УЧЕТНАЯ КАРТОЧКА

I. НАИМЕНОВАНИЕ ПАМЯТНИКА Крестовоздвиженская церковь

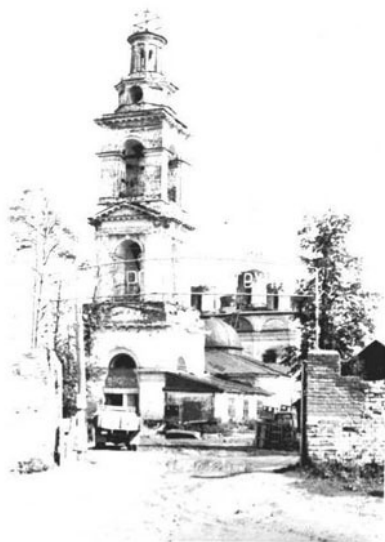
Фото или схематический план

Церковь расположена в центре с. Тумирязево, на территории Тихонова монастыря, композиционной осью которого она является.

Церковь была построена в 1680г. Представляет собой трехчастный пятикупольный храм с четырехрусной колокольней. Общая длина сооружения — 41,55м, макс. ширина — 17,6м. Постройка выполнена из кирпича, размеры которого различны в отд. частях здания. С момента строительства церковь неоднократно подновлялась и достраивалась. ныне памятник значительно искажен позднейшими присройками. Интерьер разрушен. Внутри находится гараж. Церковь принадлежит Духовному районному объединению "Сельхозтехника".
