# ПАСПОРТ

I. НАИМЕНОВАНИЕ ПАМЯТНИКА Усадьба городская Н.Д. Стахеева.  
Фонтан.

IV. АДРЕС (местонахождение) ПАМЯТНИКА Москва, Бауманский р-он,  
Новая Бауманная ул., 14

УСАДЬБА ГОРОДСКАЯ Н.Д. СТАХЕЕВА. ФОНТАН

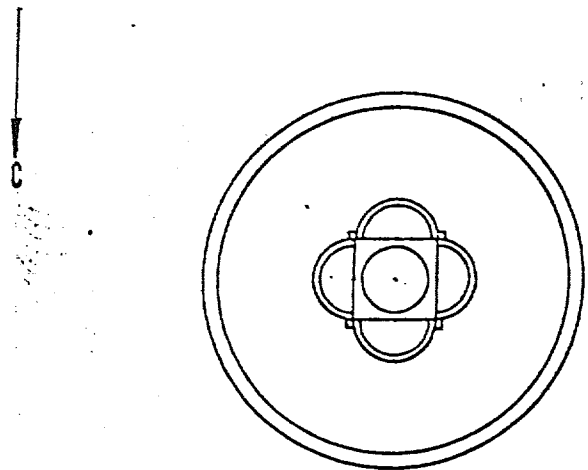
ПЛАН НА УРОВНЕ ОСНОВАНИЯ СТАТУИ

Композиция фонтана состоит из двух частей. В центре круглого бассейна расположено массивное четырёхгранное <sup>соединительное</sup> основание. В его верхней части размещены четыре полукруглых резервуара. <sup>в виде бассейна</sup> Выше находится постамент с фигурой женщины в хитоне, держащей в поднятой над головой руке факел.

Общая высота фонтана 401 см, диаметр бассейна 485 см.

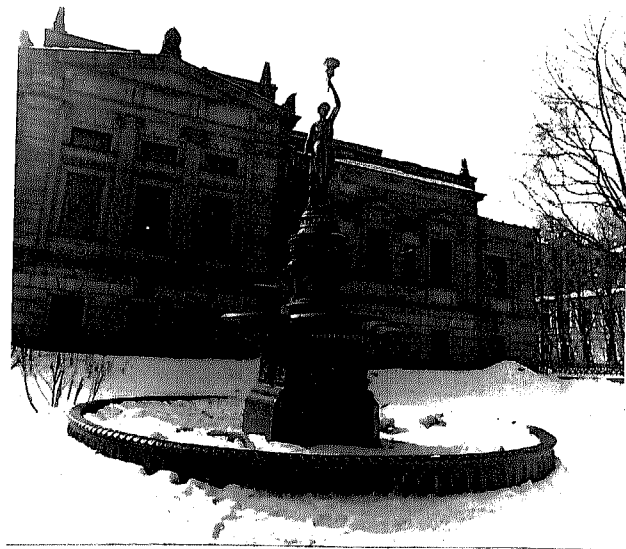
Фото или схематический план

Чугунный фонтан находится в палисаднике перед парадным фасадом главного дома усадьбы Н. Д. Стахеева.

Композиция фонтана состоит из двух частей. В центре круглого бассейна расположено массивное четырехгранное основание. В его верхней части размещены четыре полукруглых резервуара в виде раковин. Выше находится постамент с фигурой женщины в хитоне, держащей в поднятой руке факел. Фонтан декорирован растительным литым орнаментом и четырьмя накладными львиными масками на фигурных удлинённых кронштейнах.
