П А С П О Р Т

I. НАИМЕНОВАНИЕ ПАМЯТНИКА Богадельня Царевококшайского мужского монастыря.

Мариийская АССР, г. Йошкар-Ола, ул. Чернышевского, II

УЧЕТНАЯ КАРТОЧКА

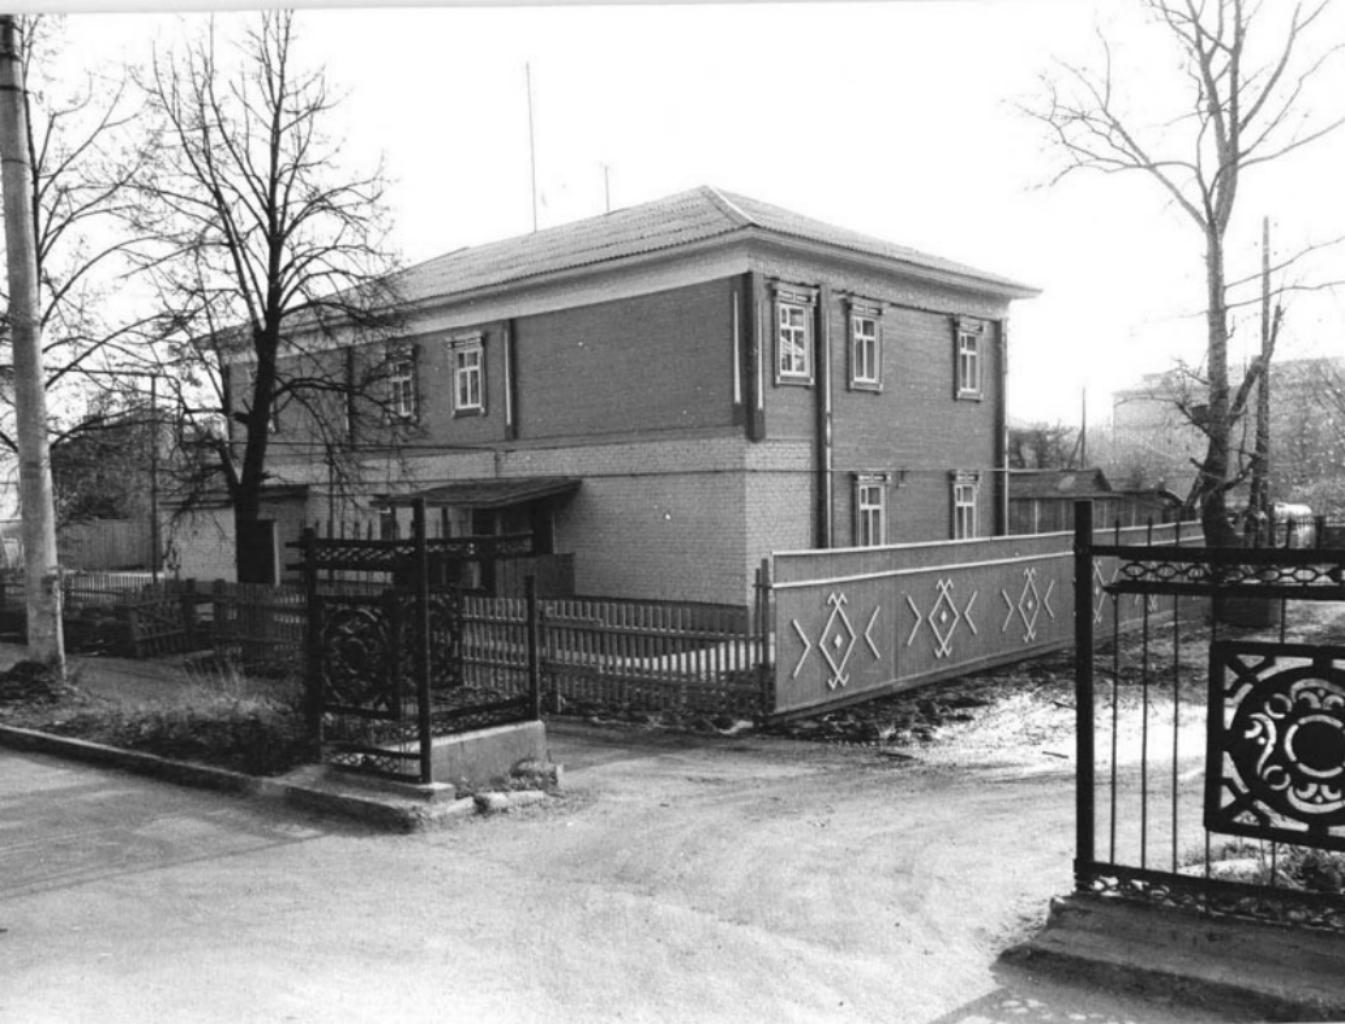
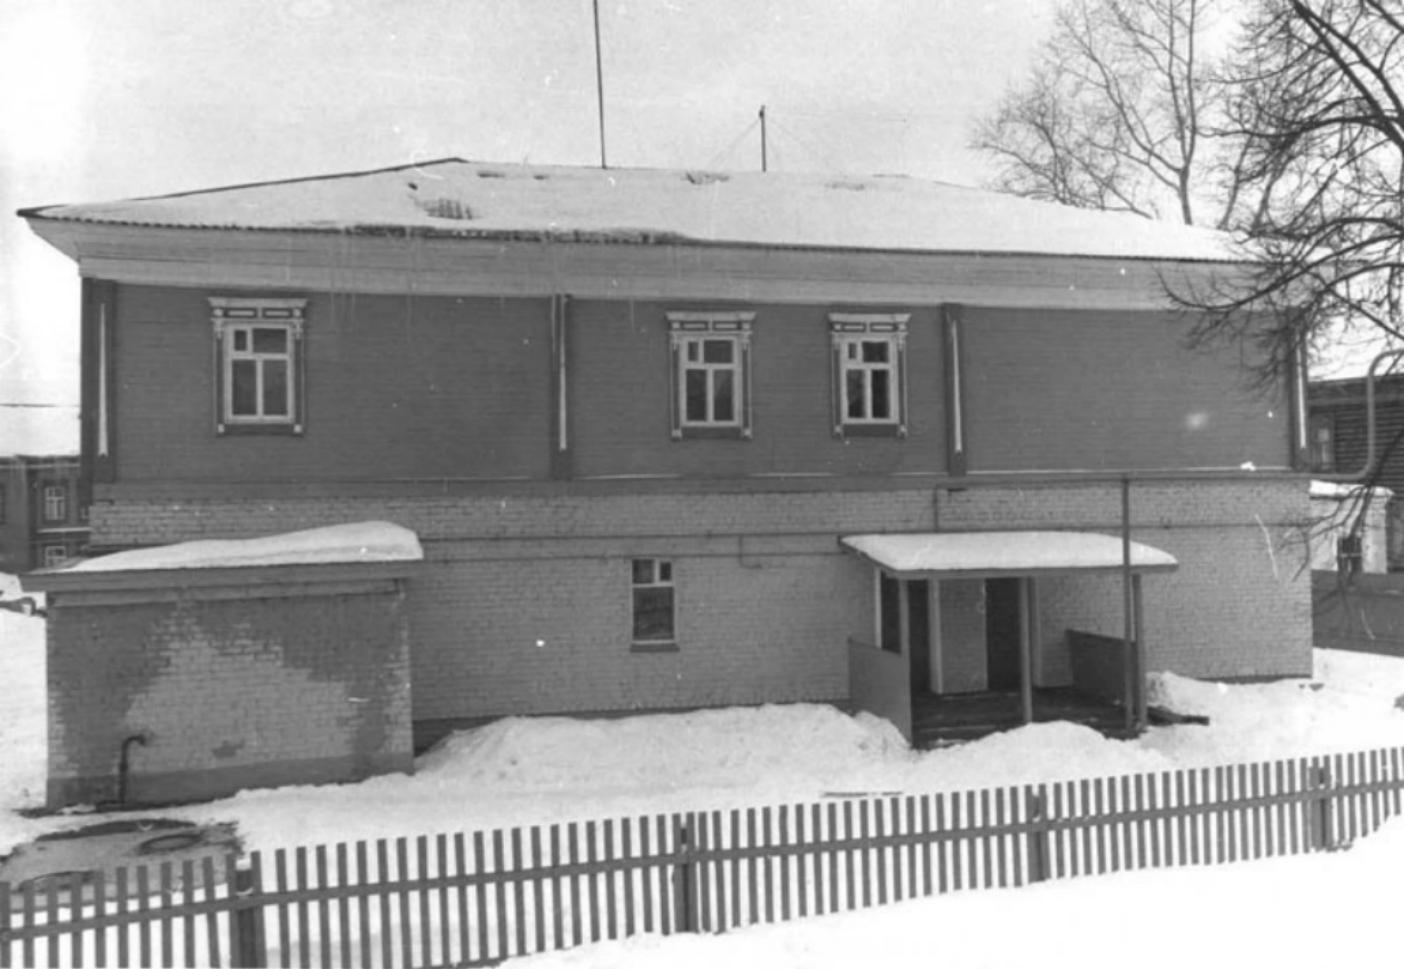
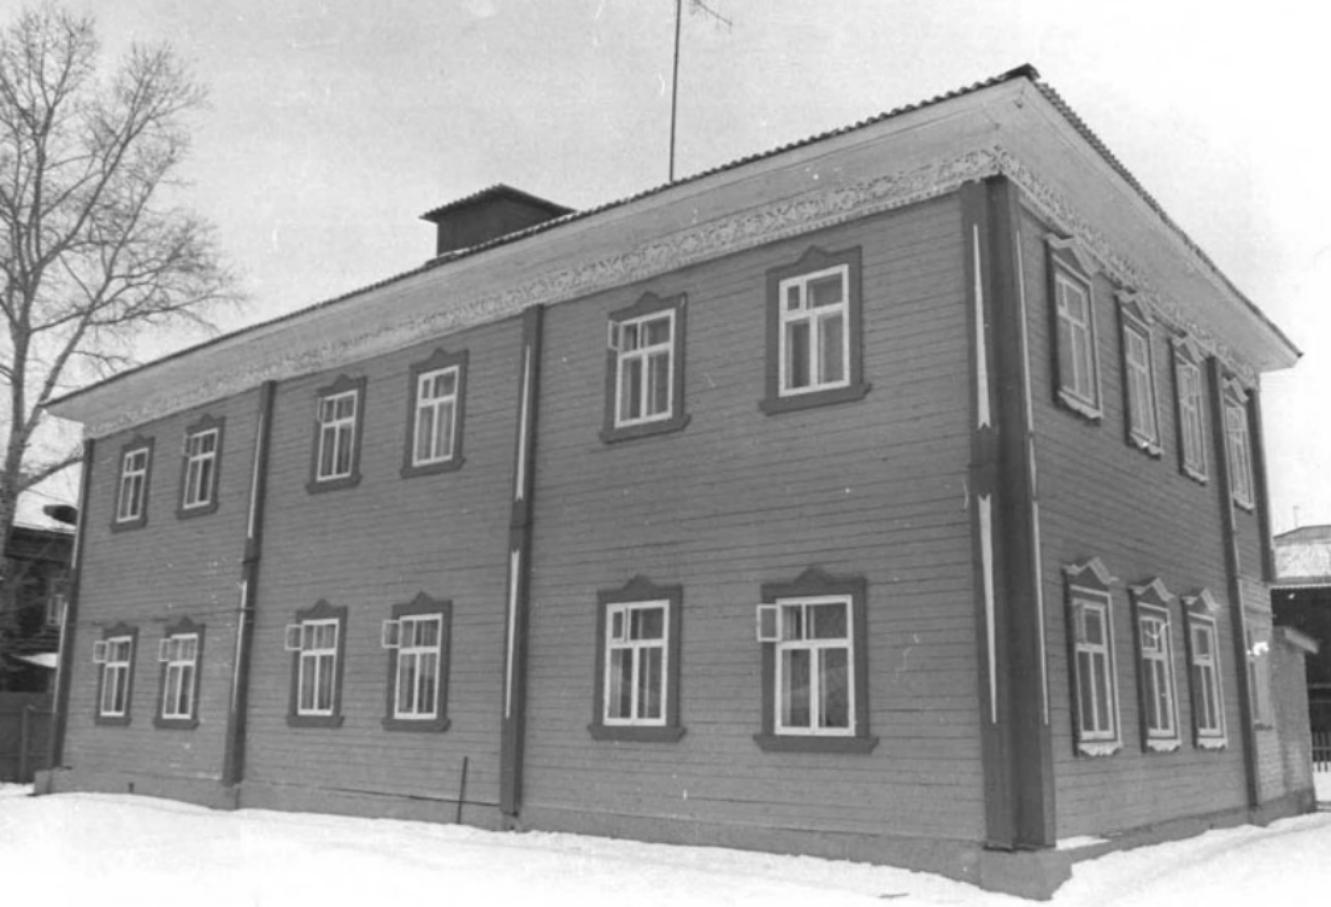
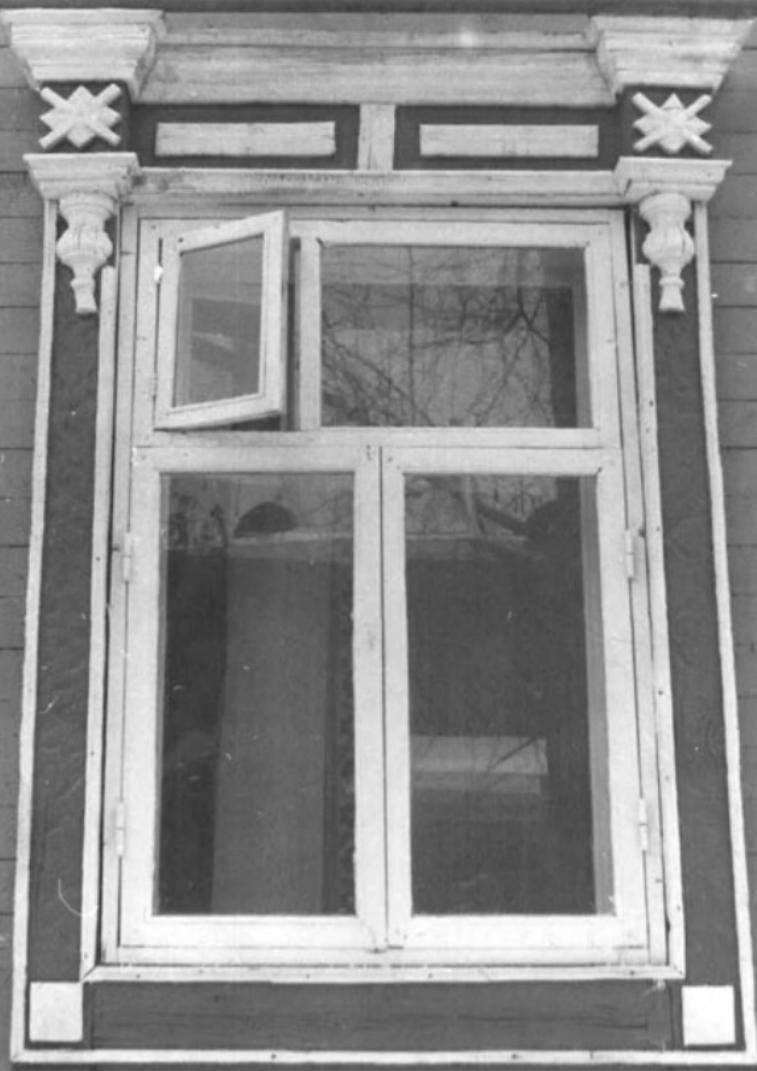
Двухэтажный деревянный дом расположен в центральной, исторической части города по ул. Чернышевской (быв. Рождественской).

В основе плана — прямоугольный сруб, вытянутый с северо-восточной стороной вдоль улицы. Две поперечные стены объем делится на три равные части. Одна продольная, бревенчатая стена отделяет в северо-восточной части сени от жилой половины. Внутри квартирные перегородки дощатые. Все стены оштукатурены и оклеены обоями. Полы сделаны из новой половой рейки. Северо-восточная стена выложена из силикатного кирпича. Все фасады оббиты доской. Подлинные наличники по северо-западному и северо-восточному фасадам с декоративными деталями. Очень украшено профилированными рейками и накладными элементами геометрической формы. Наличники юго-восточного и юго-западного фасадов новые, выполнены из неширокой доски без декоративных элементов. Карниз дощатый, имеет большой вынос. Крыз проходит по трем фасадам, украшен накладными элементами растительного орнамента. Крыша четырехскатная, вальмовая.

Стены рублены из сосновых брёвен с остатком.
Фундамент ленточный, кирпичный.

Размер здания в плане 20,43x10,12 м.

В 1987 году произведён капитальный ремонт. Северная стена здания заново выложена из силикатного кирпича. Фасады оббиты тёсом. Утраченные подлинные наличники южного и восточного фасадов ~~входные~~ ^{занес} двери с боковых фасадов перенесены на северный. Постелены новые полы.

В левой части северо-восточного фасада установлены тамбур из силикатного кирпича.

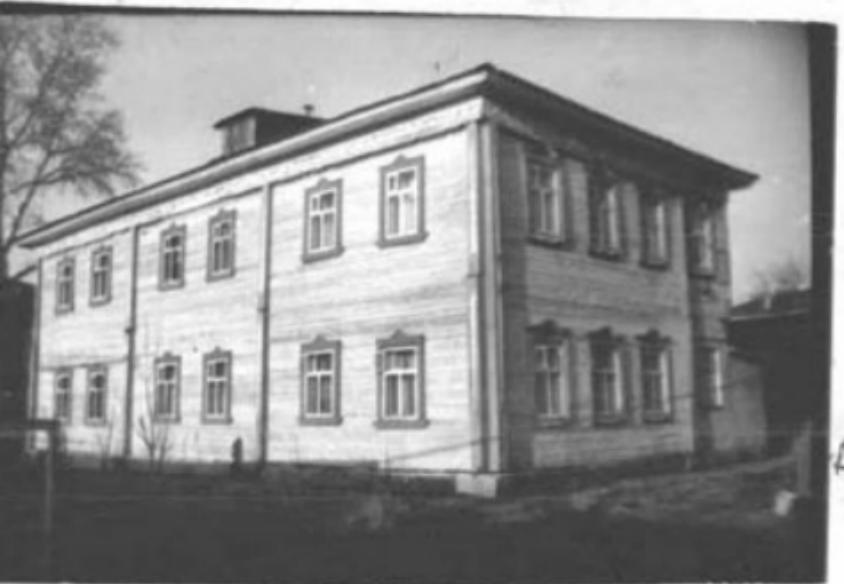
Фото или схематический план

Богадельня постройки начала XX века, одно из немногих сохранившихся зданий Царевококшайского мужского монастыря. Деревянный, двухэтажный дом расположен в центральной исторической части города. В основе плана — прямоугольный сруб, вытянутый северо-восточным фасадом вдоль улицы. Внутренний объём делится одной продольной и двумя поперечными стенами на шесть квартир. Фасады обшиты доской. На северо-западному и северо-восточному фасадах старые наличники накладные деталими. Фриз состоит из накладных элементов растительного орнамента. Стены срублены из сосновых бревен с остатком. Размер здания в плане 20,43x10,12 м.
