ПАСПОРТ

I. НАИМЕНОВАНИЕ ПАМЯТНИКА Павловская больница. Флигель южный. Прачечная/

Москва, Москворецкий р-н
Павловская ул, д. 23-25 кор. № 19
(АССР, край, область, район, автономная обл.,

УЧЕТНАЯ КАРТОЧКА
 Павловская больница, флигель южный /прачечная/

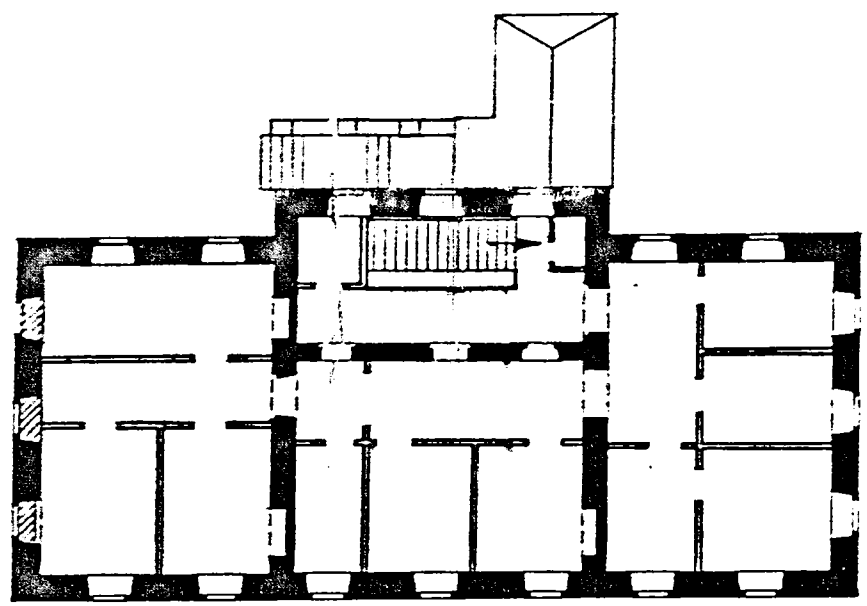
2 ЭТАЖ

помещений разного назначения. Более рациональна планировка второго этажа: идущий параллельно вестибюлю продольный коридор членит корпус на южную и северную половины, где размещается ряд кабинетов разной конфигурации. Ниши в капитальных стенах говорят о прежней афилиальной планировке.

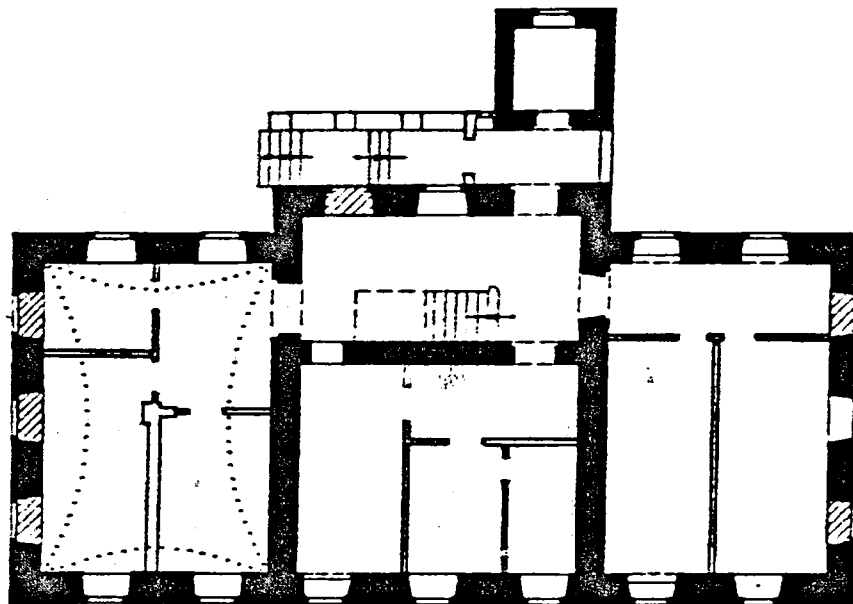
В нижнем этаже сохранился лишь один коробовый свод в ^{восточном} торцовом помещении, разделенном на ряд отсеков. Он стянут широкими металлическими связями. Обращает на себя внимание коробовый, а не парусный — как в идентичном северном флигеле — характер свода. В остальных помещениях потолки прямые, с тягами и слабо выраженными падугами по периметру стен. Перекрытия всех проемов прямые.

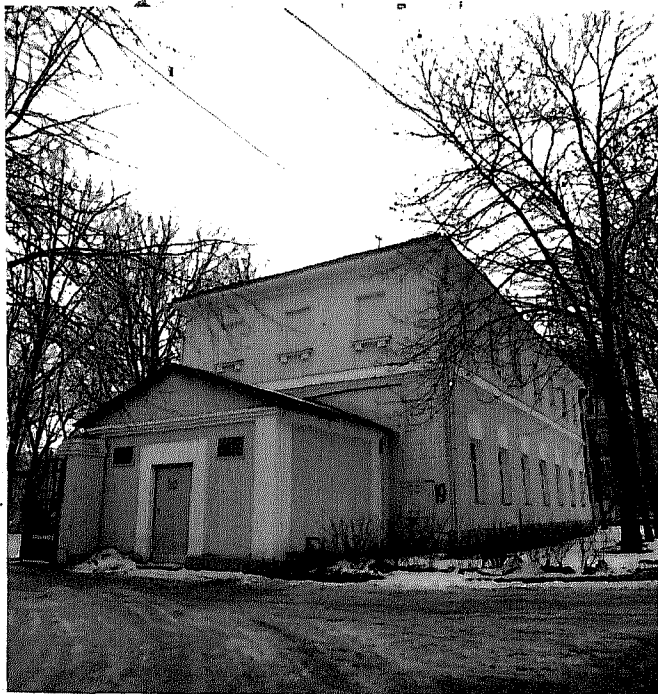
Двухэтажный каменный флигель прямоугольных очертаний с лицевым рустом ризалитом на заднем (южном) фасаде. Вытянут с запада на восток. Фланкирует с юга парадный двор Павловской больницы. Построен в 1829 г. Д.И. Желязи и А.Г. Григорьевым на средства императрицы Марии Федоровны как больничная бельевая и прачечная. Имеет выраженную стилистику позднего русского классицизма: белокаменный цоколь, высокий рустованный этаж с окнами, увенчанными белокаменными веерами, гладкий верхний этаж, уступающий основному по высоте, с простыми оконными проемами, также несколько меньшей высоты. Сохранил ряд изначально ложных окон. Крайнее восточное помещение основного этажа перекрыто коробовым сводом. Изменение функции привело к искажению интерьеров, утративших изначальную четкость планировочной структуры и эстетическую выразительность. Восточный торец закрыт одноэтажной пристройкой; к ризалиту пристроен крытый тамбур, соединивший здание со стоящей отдельно ретирадой.
