ПАСПОРТ

I. НАИМЕНОВАНИЕ ПАМЯТНИКА Покровский монастырь. Братский корпус

г. МОСКВА, ЖДАНОВСКИЙ Р-Н
УЛ. ТАГАНСКАЯ, 58, СТР. 3
ПОКРОВСКИЙ МОНАСТЫРЬ
БРАТСКИЙ КОРПУС, СЕР. XVIII в., ПЕРВ. ПОЛ. XIX в., 1892 г.
ПЛАН 2-ГО ЭТАЖА

I НАИМЕНОВАНИЕ ПАМЯТНИКА Покровский монастырь. Братский корпус.

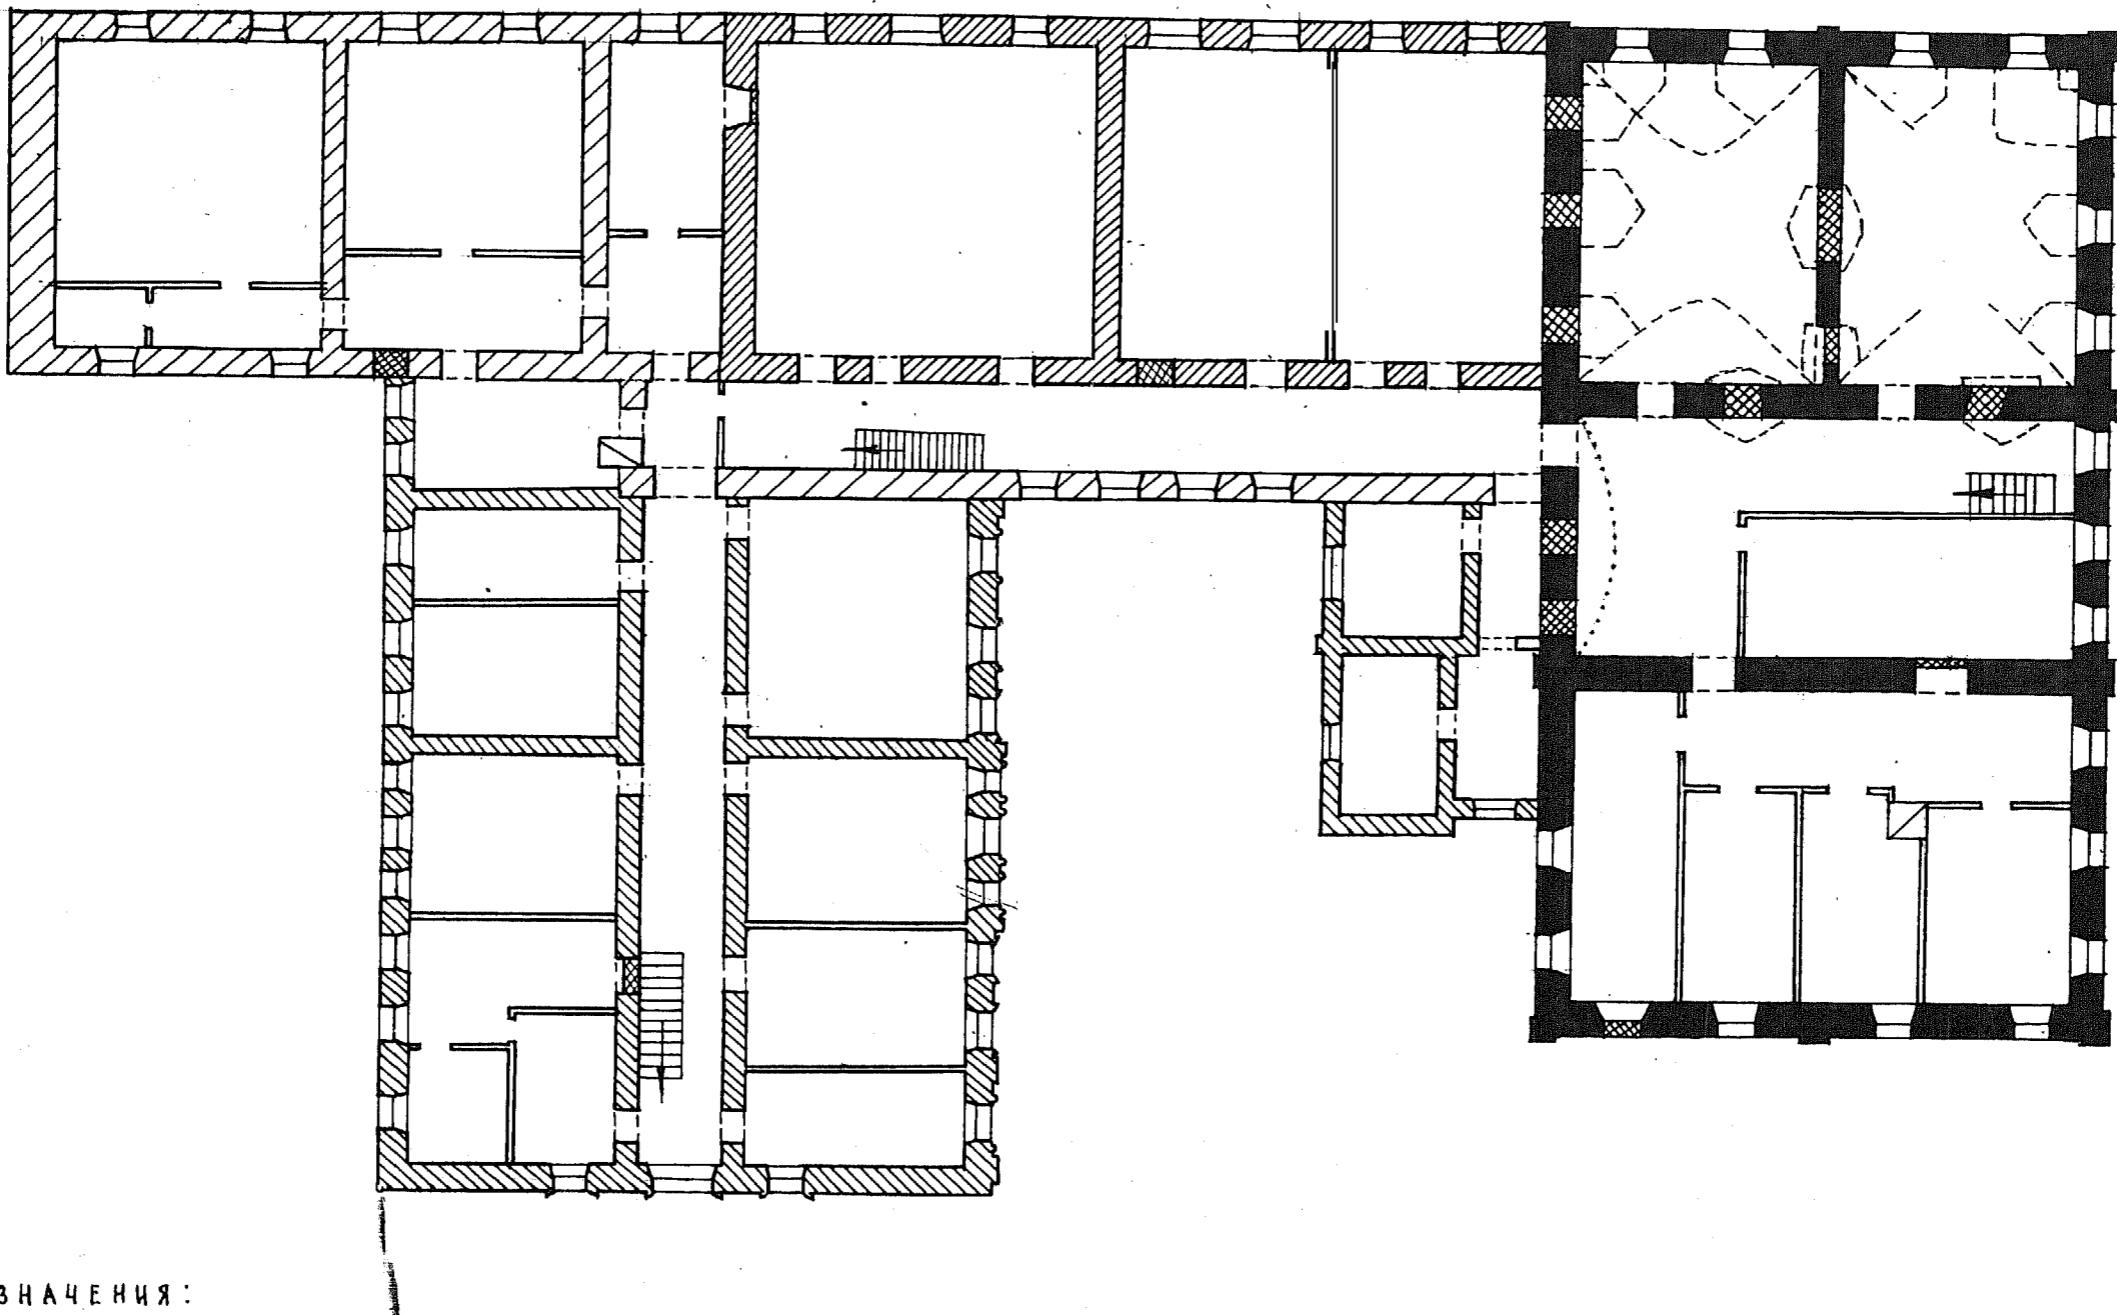
Здание разделено поперечными сенями на 2 паловины, в каждой из которых на обоих этажах имеются сводчатые палаты. Первый этаж - низкий. Коробовые своды сеней на обоих этажах подрублены. Однаковые по размерам палаты перекрыты потесовыми сводами с большим количеством распалубок. В восточных палатах верхнего этажа своды подрублены.

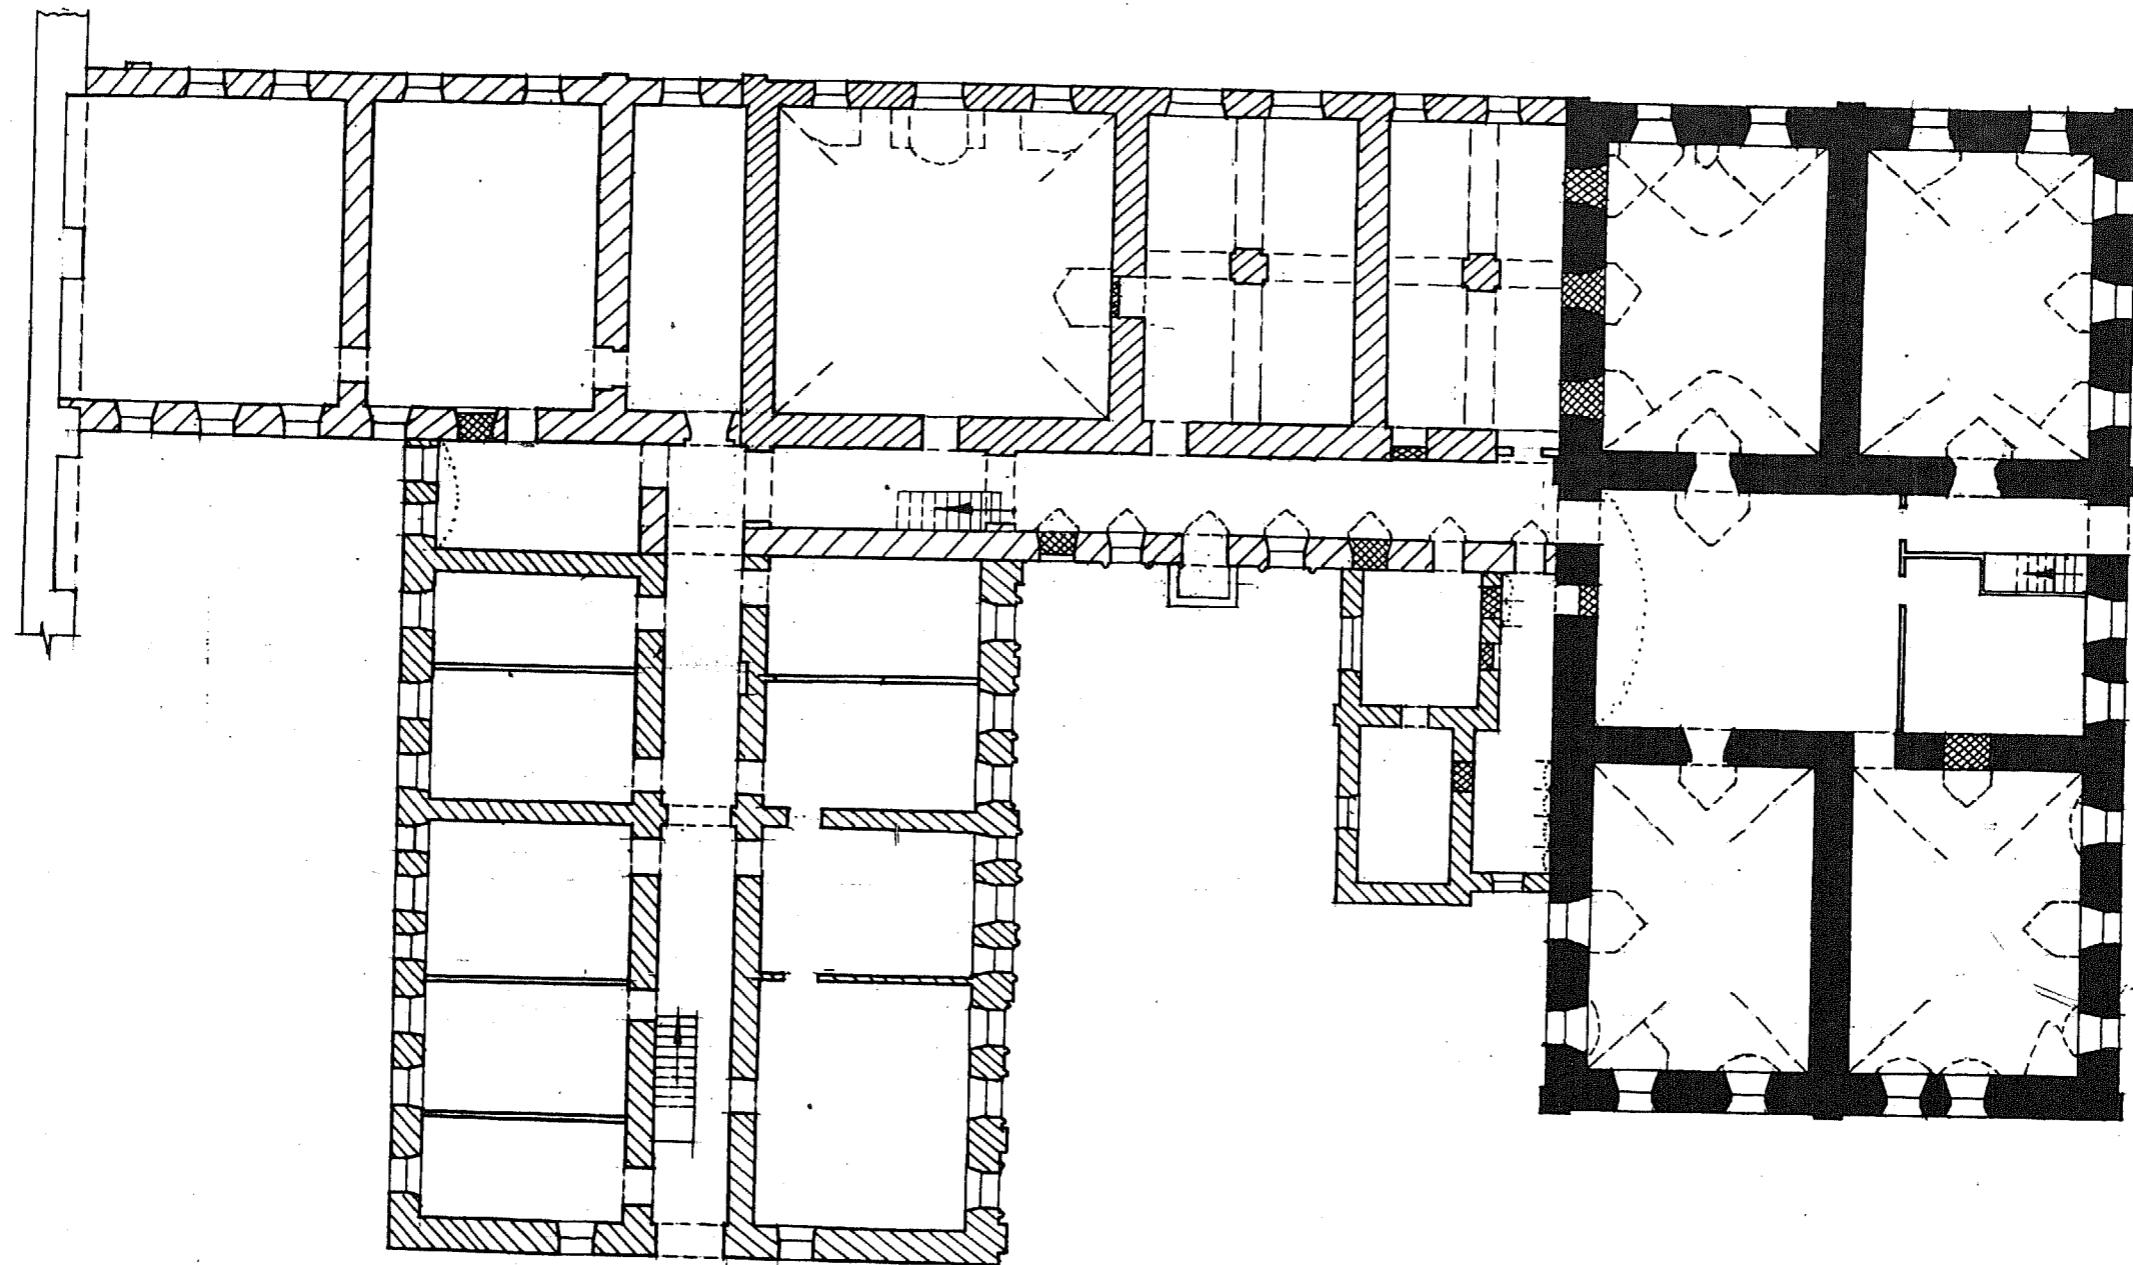
г. МОСКВА, ЖДАНОВСКИЙ Р-Н
УЛ. ТАГАНСКАЯ, 58, СТР. 3
ПОКРОВСКИЙ МОНАСТЫРЬ
БРАТСКИЙ КОРПУС, СЕР. XVIII в.; ПЕРВ. ПОЛ. XIX в., 1892 г.
ПЛАН 1-ГО ЭТАЖА

Боковое крыло ХІІ в. также имеет поперечные сени, сдвинутые от центра к югу. Как и в старом корпусе, здесь нет лестницы в сенях, она перенесена в восточную пристройку. С севера от сеней на первом этаже сохранились три сводчатые палаты. Прилегающая к сеням палата перекрыта сомкнутым сводом с распалубками. Две дальние палаты - одностолпные, перекрыты системой сегментных парусных сводов. Помещения с юга от сеней и второй этаж имеют плоские перекрытия. В коридоре, идущем вдоль дворовой стены бокового крыла - коробовый свод с распалубками над многочисленными окнами.

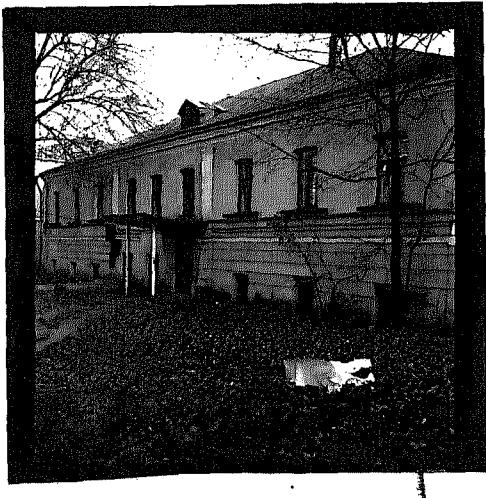
Фото или схематический план

Братский корпус построен в сер. XIX в. Южная пристройка I пол. и кон. XIX в., восточная пристройка - 1892г.

Двухэтажное кирпичное оштукатуренное здание стоит рядом с домом причта. К Покровской церкви обращен первоначальный объем в стиле барокко, обработанный лопатками и рустом. Южная пристройка доходит до ограды. Восточная - примыкает перпендикулярно к южной. Восточная пристройка оформлена в русском стиле. Корпус XIX в. разделен поперечными сенями на две половины, в каждой из которых на обоих этажах имеются палаты с лотковыми сводами. Есть сводчатые помещения и в южном крыле.
