ПАМЯТНИКОВ ИСТОРИИ И КУЛЬТУРЫ**ПАСПОРТ**

I. НАИМЕНОВАНИЕ ПАМЯТНИКА — Башня полубоевая № 7

IV. АДРЕС (местонахождение) ПАМЯТНИКА — Республика Ингушетия, Джейрахский р-н, с. Хяни.

Республика Ингушетия
Джейрахский р-н,
сел. Хяни
Башня полубоевая № 7

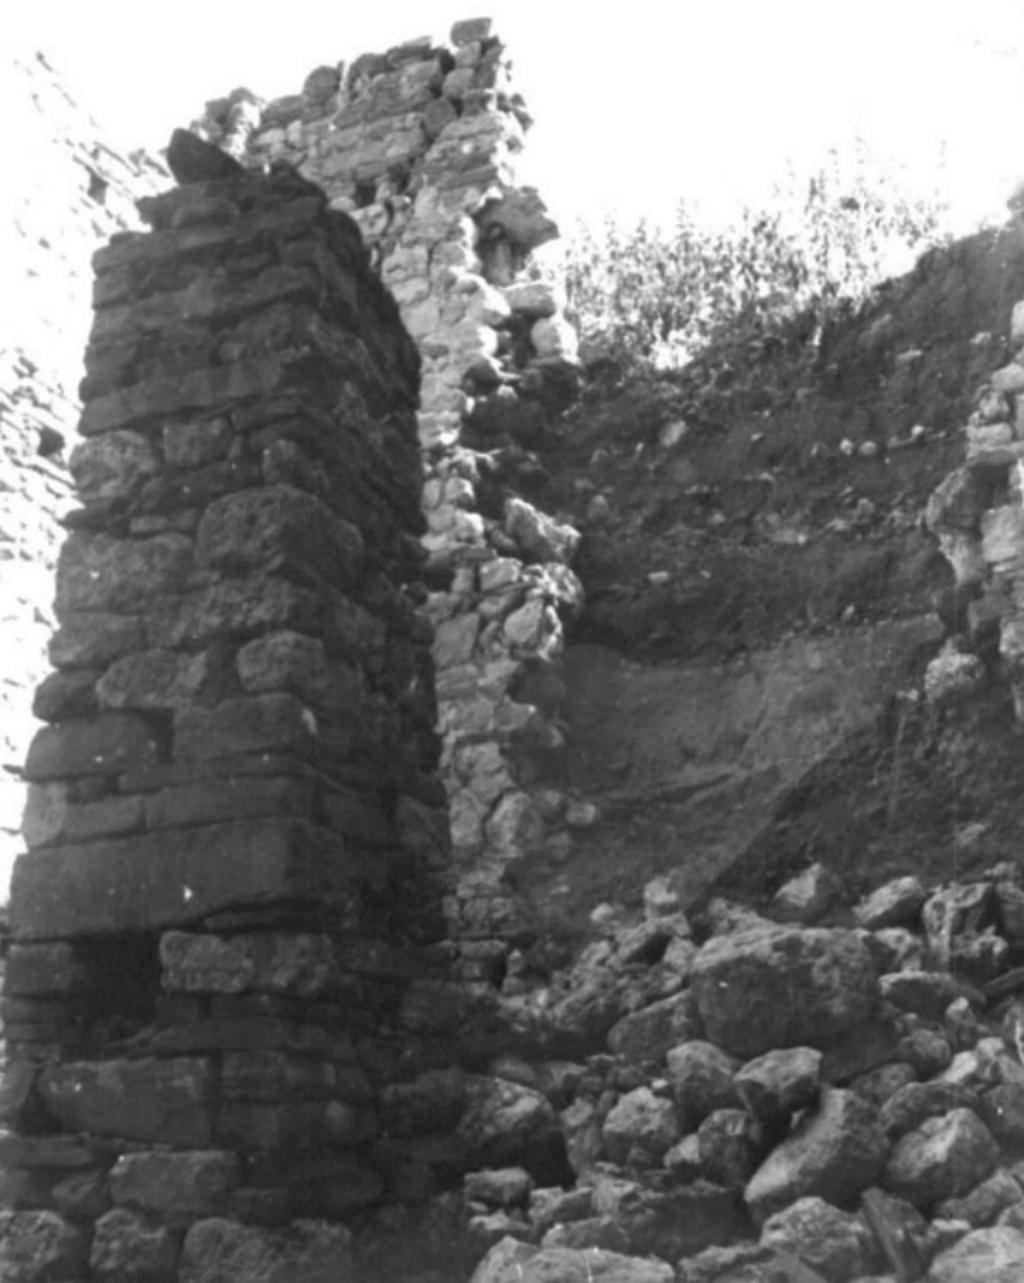
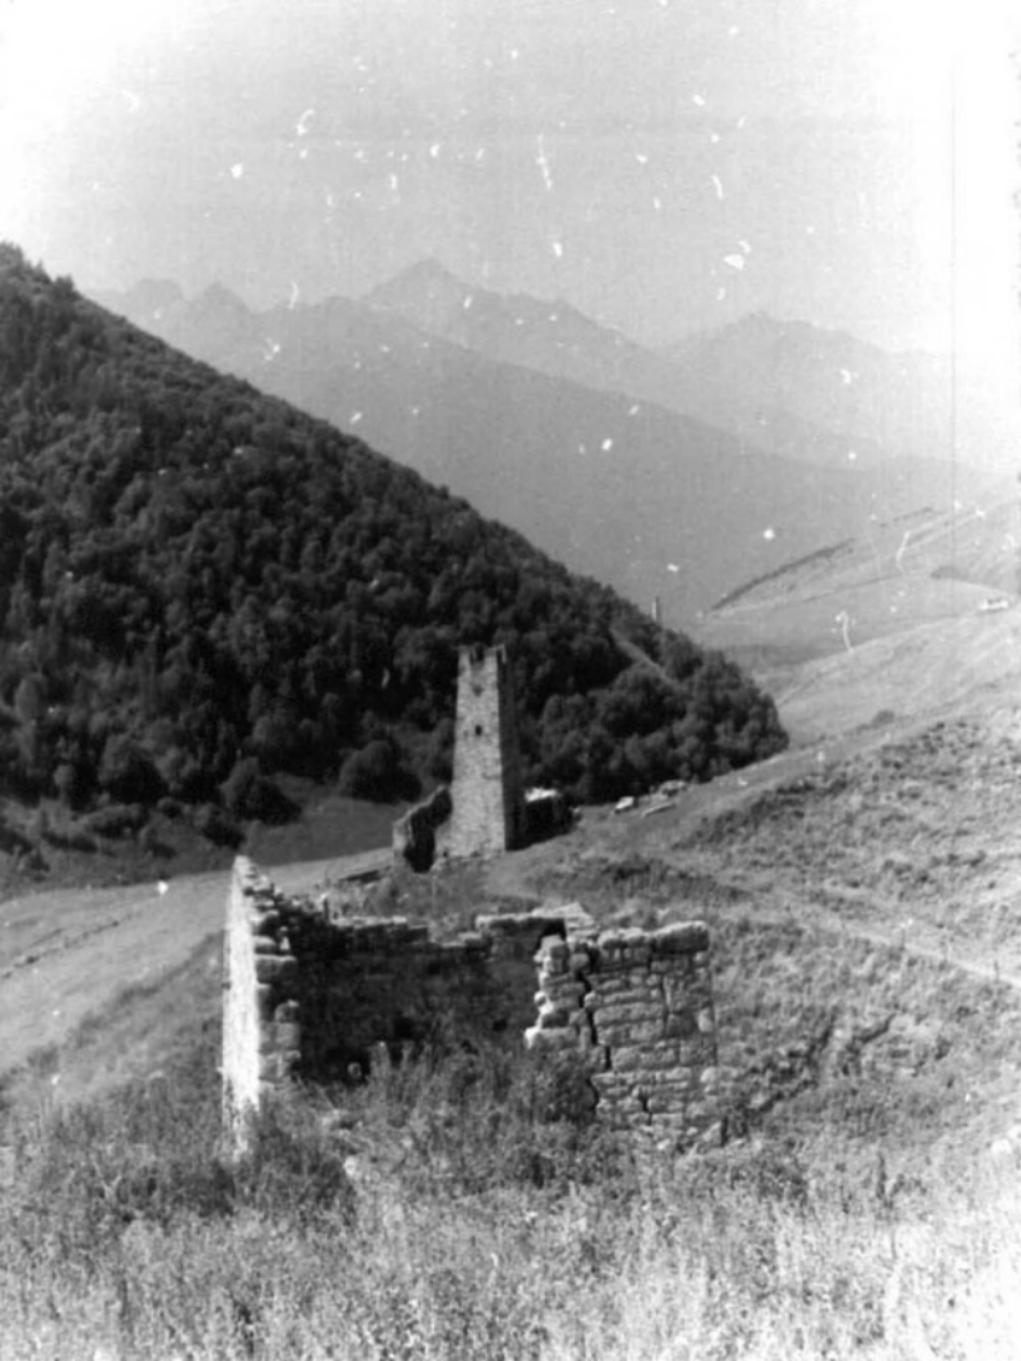
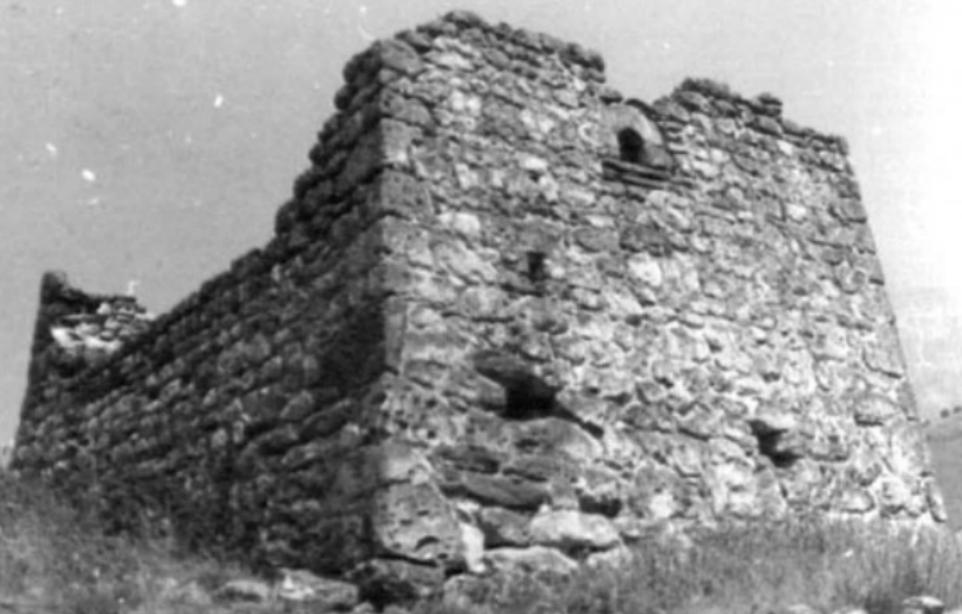
Утрачено: покрытие, перекрытия, заполнения дверных проемов, верхняя часть стен, машикули на 3-м ярусе. В северо-западной стене пролом, проделанный пастухами.

Башня трехъярусная. Стены имеют уклон вверх. Кладка стен из дикого камня на известковом растворе. В углах массивные каменные блоки. Входы на 1-й и 2-й ярусы в южной стене один над другим. Проемы с арочным завершением.

Внутри башни сохранился центральный опорный столб с площадью основания 1 x 1 м. Столб сужается кверху. На стенах сохранились следы известковой обмазки. Южная стена выполнена по отвесной скале.

Размеры башни в плане: 8,9 x 7,8 м. Толщина стен на уровне первого яруса: 60 см.

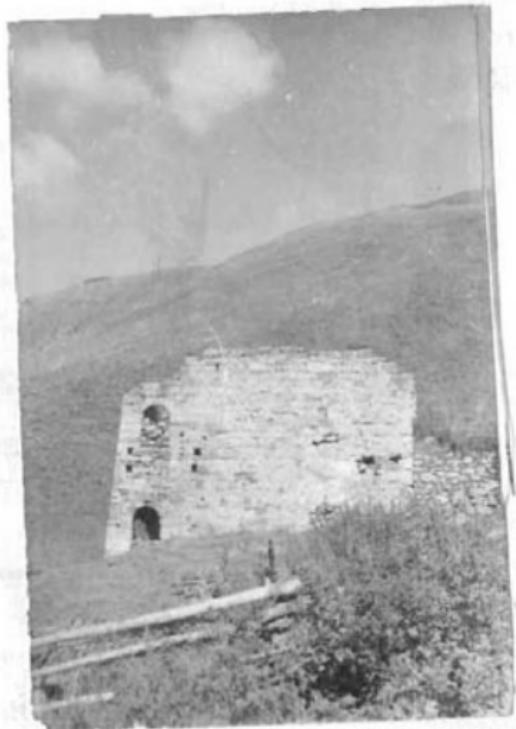
Фото или схематический план

Башня расположена в верхней части селения. Стоит на крутом склоне.

Башня трехъярусная. Стены имеют уклон кверху. Кладка стен из дикого камня на известковом растворе. В углах массивные каменные блоки. Входы на 1-й и 2-й ярусы в южной стене один над другим. Проемы с арочным завершением.

Внутри башни сохранился центральный опорный столб с площадью основания 1 x 1 м. Столб сужается кверху. На стенах сохранились следы известковой обмазки. Южная стена выполнена по отвесной скале.

Размеры башни в плане: 8,9 x 7,8 м.
Толщина стен на уровне первого яруса: 60 см.
