МИНИСТЕРСТВО КУЛЬТУРЫ СССР • ПАМЯТНИКИ ИСТОРИИ И КУЛЬТУРЫ СССР (недвижимые)
 СОЮЗНАЯ РЕСПУБЛИКА РСФСР. МК. Гос. инспекция по охр. пам. ист. и культ.
 Адрес Ивановская обл., Ильинский р-н, село Аньково, ул. Советская, 36
(Ивановская республика (по области)
(АССР, край, область; район, автономная обл.; национальный округ, административный пункт)

УЧЕТНАЯ КАРТОЧКА
Жилой дом с лавкой

Дата составления карточки
 21 марта 1975 г.
 п.

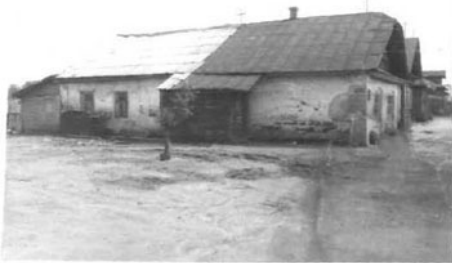
Фото или схематический план

Здание одноэтажное, кирпичное, нештукатуренное, со следами поздней тонкой цементной обмазки и побелки. Размер кирпича 24х11х8,5см. Система перевязки польская верстовая, связующий материал цементный раствор. Швы осыпаны по типу валик, сильно выветрились. Кровля двухскатная, стропильной конструкции, покрытие железное

Отсутствие венчающего карниза компенсируется значительным свесом кровли. Здание в плане прямоугольное, вытянутое по оси восток-запад. К улице обращено восточным торцевым фасадом - в две световые оси. Северный проем служил входом в лавку, закрывались проемы металлическими ставнями (сохранились подставы). Внутренние капитальные стены членят помещение на три части, восточная - лавка, центральная часть хозяйственная, в нее же был вход с улицы и западная жилая. Стены почти лишены архитектурного убранства: капитальная стена соответствует лопатки, лопатками обработаны и сохранился цоколь с полузалом.

Углы - осыпаны, на жилой части дома
