МИНИСТЕРСТВО КУЛЬТУРЫ СССР ● ПАМЯТНИКИ ИСТОРИИ И КУЛЬТУРЫ СССР (недвижимые)  
 СОЮЗНАЯ РЕСПУБЛИКА РСФСР МК, Гос. инспекция по охр. пам. ист. и культ. (инстекс)  
 Ивановская обл. Ильинский р-н, с. Аньково, ул. Подгородная, 1.  
 Адрес (АССР, край, область, район, автономная обл.; национальный округ; населенный пункт)

## УЧЕТНАЯ КАРТОЧКА

Жилой дом с лавкой

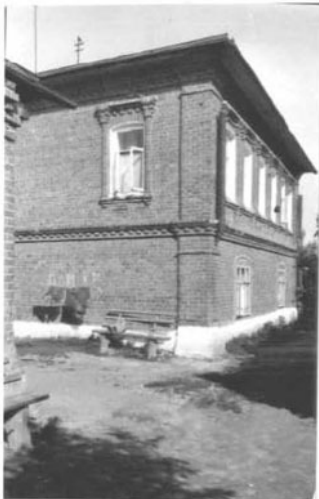
Фото или схематический план

Здание двухэтажное, кирпичное, неоштукатуренное, в плане прямоугольное. Размер кирпича 24x11x8,5см, система перевязки полукрестовая, связующий материал цементный раствор, швы обработаны по типу валик. В архитектурной обработке фасадов использован декальный кирпич двух типов - валик и кирпич со скатенной гранью, а также фасанный кирпич. Набор деталей широко распространен в селе (см. учетную карточку на дом № 44 по ул. Советской). Первоначальная планировка дома изменена при размещении в нем больницы. Сохранились лишь капитальные стены членящие дом на несколько помещений. Первый этаж занимала лавка (восточная часть дома) и различные подсобные и хозяйственные помещения, а также, видимо, и комната небольшой прислуга. Второй этаж жилой. Убранство интерьера утрачено, дверная и оконная столярка новые. Кровля четырехскатная, стропильной конструкция, покрытие железное.
