# ПАСПОРТ

I. НАИМЕНОВАНИЕ ПАМЯТНИКА Троицкая церковь

К паспорту "Троицкая церковь" с.Четвертаково  
Ардатовского района Мордовской АССР

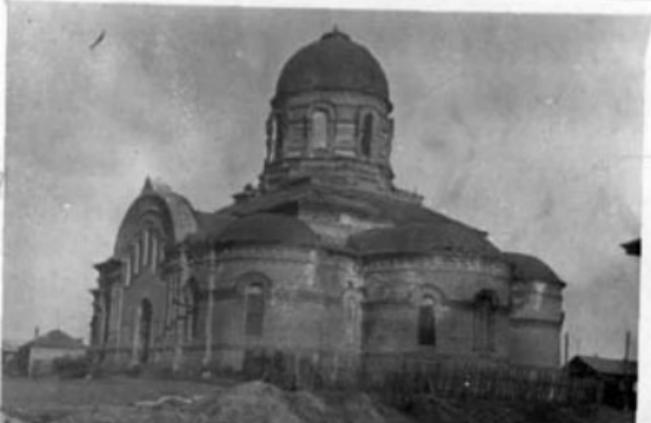
Фото или схематический план

Кирпичное здание церкви расположено в центре села. Планировочная структура симметрична относительно центральной оси и состоит из прямоугольника храма, завершенного с востока тремя полукруглыми апсидами, прямоугольного помещения трапезной и квадрата колокольни. Тяжелый статичный четверик увенчен куполом на круглом барабане, боковые части храма, трапезная и апсиды несколько понижены по отношению к центральной части. Северный и южный фасады храма симметричны относительно центральной оси, завершены полуциркульной аркой, отвечающей своду в интерьере. В тимпане закомары помещена группа из пяти узких арочных окон, в под ними дведной вход с арочной перемычкой. Все оконные проемы здания также имеют арочное завершение. Трапезную освещают четыре окна с южной и северной стороны. Сухой псевдо-византийский декор украшает фасады церкви. Памятник представляет собой характерный пример культовой архитектуры кон. XIX-нач. XX века, с тягой к монументальным формам, которые противоречат дробному эклектичному декору фасадов. Пространство в интерьере прекрасно организовано, хорошо освещено, обращает на себя внимание оригинальное конструктивное решение - Зак. 505 Тип. 500.
