### ПАСПОРТ

I. НАИМЕНОВАНИЕ ПАМЯТНИКА Дом торговый Птичниковых

г. Хабаровск, ул. Карла Маркса I  
АССР, край, область, район, автономная обл.,

## I. НАИМЕНОВАНИЕ ПАМЯТНИКА Дом торговый Плюсниных

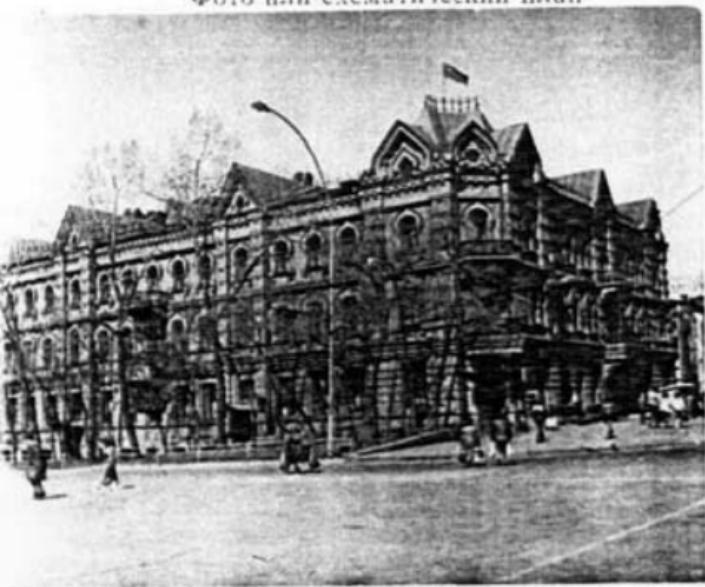
Фото или схематический план

Здание угловое, находится на пересечении ул. К.Маркса и Тургенева, кирпичное, неоштукатуренное. Представляет собой П-образный трехэтажный объем, состоящий из Г-образного основного корпуса со срезанным углом с юго-запада и длинной прямоугольной пристройки с восточной стороны. Крыша многоскатная, юго-западный угол увенчан сложным шатровым покрытием. Здание имеет два равноценных главных фасада. Западный фасад по ул. Тургенева спускается по рельефу, расчленен четырьмя слабо выступающими ризалитами на 3 части, южный более короткий, расчленен тремя ризалитами, но с уровня второго этажа. Оба фасада равномерно прорезаны вытянутыми окнами с циркульным завершением, с наличниками в виде кошников на втором и третьем этажах и прямоугольными на первом. Ризалиты выделены декоративными пилонами, угловые завершены высокими треугольными фронтонами, средние - фронтонами в виде кокошников. Фасады завершены широким декорированным сухариками и ширинками фризом и небольшим карнизом. Главный вход устроен с угловой части, обрамлен колонками. Над входом - балкон. Этажи разделены тягами, первый этаж рустован. Северный фасад асимметричный, с глубоко западающей центральной частью. На восточном фасаде, в уровне 3-го этажа, выложена надпись: "1900-1902".
