П А С П О Р Т

I. Наименование памятника Пятницкая башня. Тульский Кремль.

III. Датировка памятника (или дата исторического события, с которым связано возникновение памятника - для памятников истории) 1514 - 1521 г.

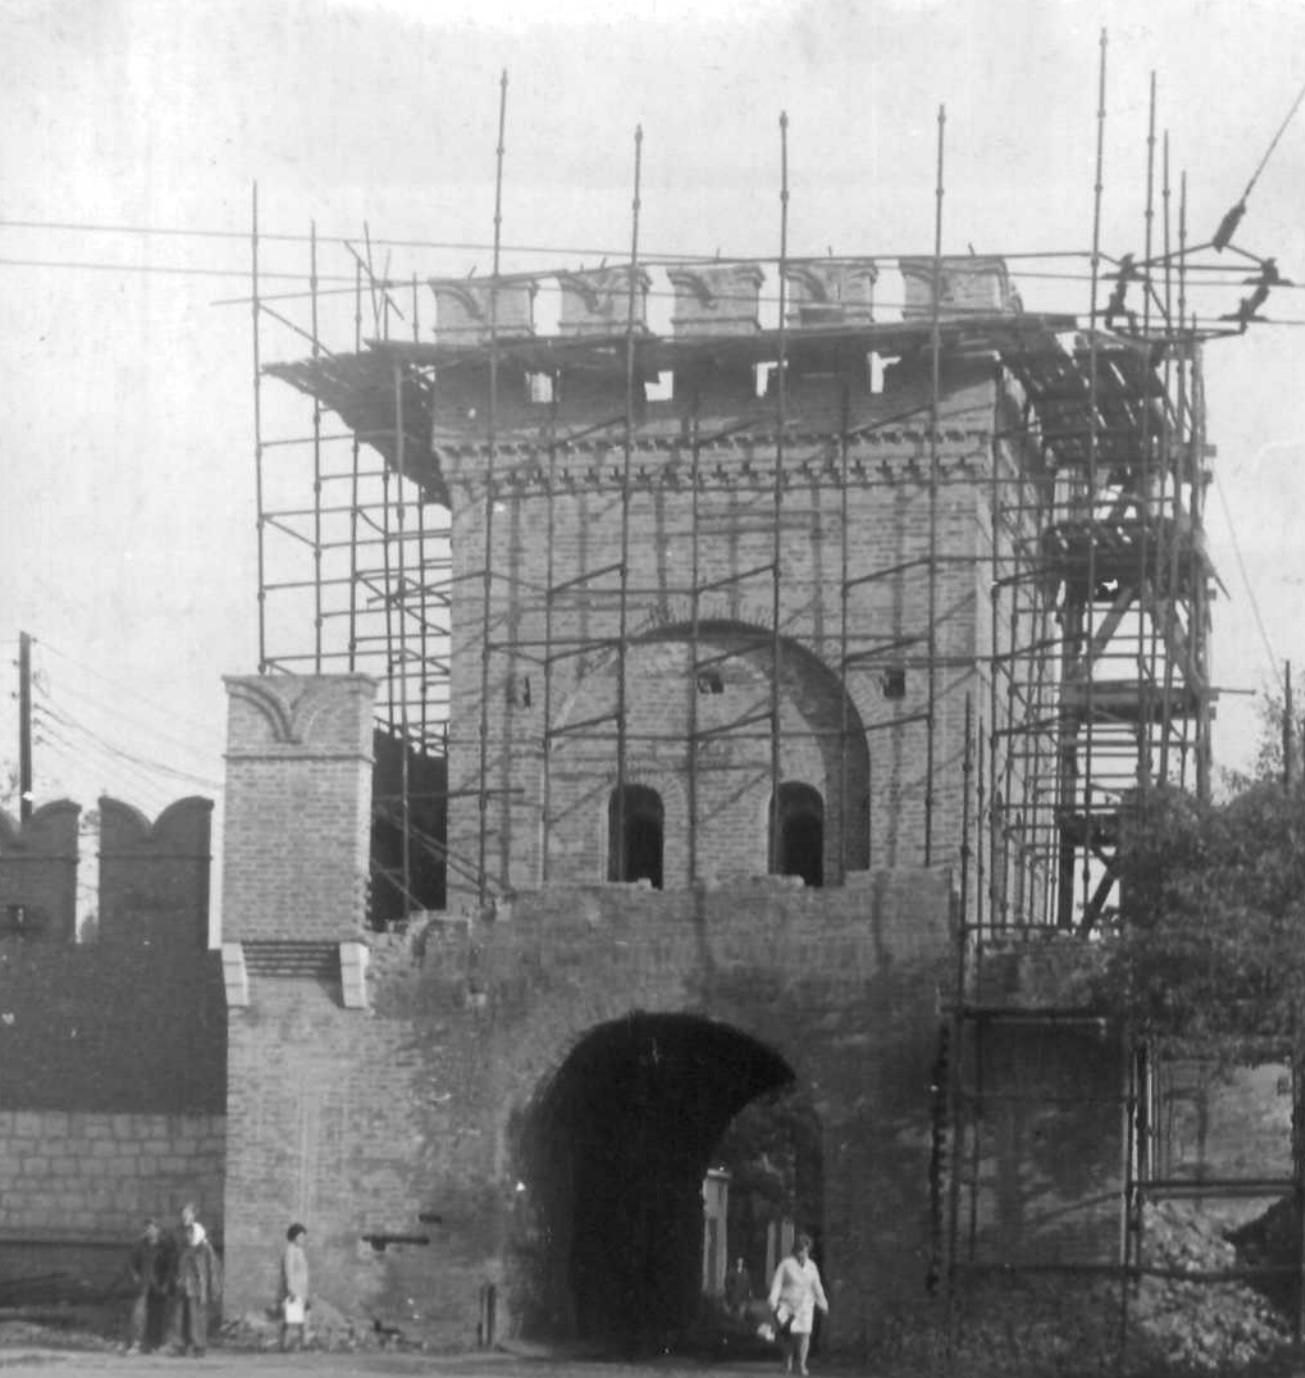
Пятницкая башня

Пятницкие ворота находятся на западной стороне Тульского Кремля. Ширина проезжей части 4 м. Проездная часть по высоте доходит до третьего яруса и перекрыта арочными сводами. На третий ярус можно попасть с кремлевских стен. В третьем ярусе башни пробиты бойницы. Башня лишена бойниц навесного боя. Четвертый ярус завершается двурогими зубцами, в основании которых по всему периметру идет карниз простого рисунка. Сейчас башня не имеет шатрового завершения и деревянных ворот. Башня выложена из кирпича размером 7,5x8x13,5 и белого камня размером - 14x28x29.
