ПАСПОРТ

Дворец Ветеранов Мудыгы - /комплекс/

Погост Верхний Мудьюг /комплекс/, XVIII - XIX вв.

наименование памятника АНСАМБЛЬ ВЕРХНЕМУДЬЫГОСКОГО ПОРОГА

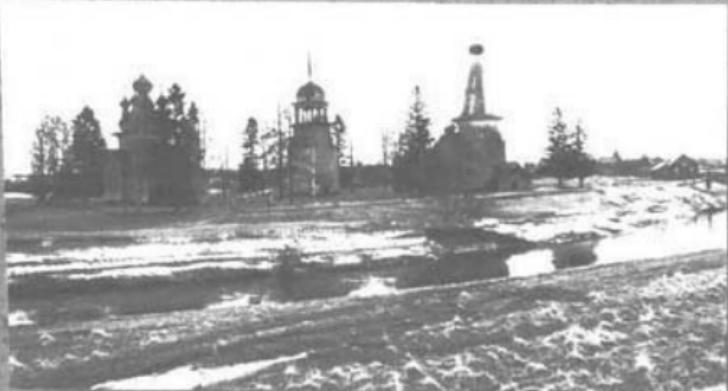
Фото или схематический план.

Верхнемудьюской посёлк находился в семи километрах от Онеги, в среднем течении ее правого притока, небольшой речки Мудьюши. Дома, состоящие из деревянных сооружений: Церковь о северном приделе Иоакима и Анны, 1753-1768 г.г.; кубоватой Тихвинской иконы, 1665 г. и колокольни, 1767 г. Логотр расположена несколько обособленно от центра застройки окружавших его деревень, на полуострове, образованном кругой излучиной реки. Здания поставлены строго по оси Север-Юг. Иоакимская церковь в южной части территории, Тихвинская - в Северной, и колокольня между ними. От деревянной обители, которой была обнесена территория посёлка в 1889 г., сохранился лишь небольшой фрагмент.

Один из немногих, полностью сохранившихся в бассейне Онеги построек XVIII-XIX в.в.

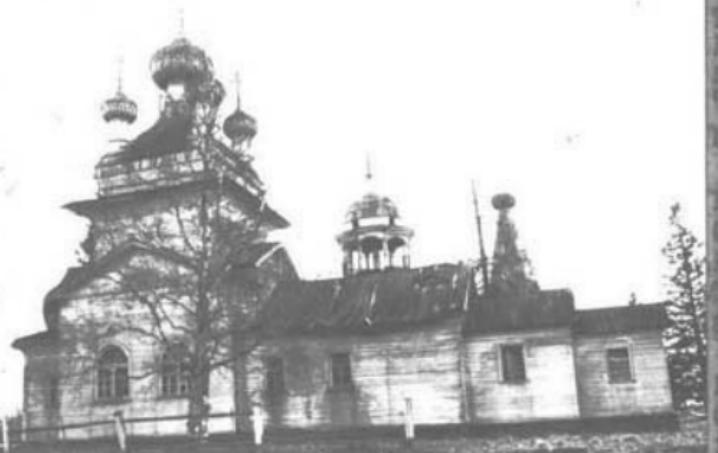
Фото или схема (чертеж) план

Деревянный, срублен Тесом Тихвинской иконы Божией Матери. Расположена в северной части территории поселка. Симметричный относительно продольной оси композиция церкви оканчивается из храма с апсидой и куполом с ширтами и куранцами. Основные объемы здания: храм, апсида и трапезная сложены из брёвен, перевязанных в "обол". Лапорть и колпак - доски, на масной конопрессии.

Высокий четырёхъярусный купол покрыт кубатой птичьим краем, усложнен по сторонам двумя пониженными симметричными гипсобами, имеющими тесовые покрытия на два ската. Птичья крыша в плане имеет форму бочкообразную.

Перекрытия плоские, лишь потолки пархом и крыши имитируют коробовые своды. В храме находятся цинковые изделия аналогичный иконостас.
