П А С П О Р Т

I. НАИМЕНОВАНИЕ ПАМЯТНИКА Дом жилой Даттана А.В.

IV. АДРЕС (местонахождение) ПАМЯТНИКА г. Хабаровск, ул. Истомкина, 54

Вкладыш №I к паспорту: Дом жилой Даттана А.В.

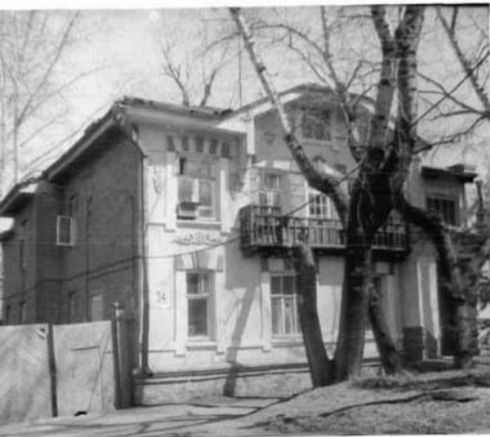
Фото или схематический план

Оригинальный для Хабаровска нач. 20в. образец жилого дома, построенного в стиле модерн. Здание расположено на красной линии застройки, главным, юго-западным фасадом выходит на ул. Истомина. Объём двухэтажный, Г-образный в плане /13x15,5м/, с высоким цокольным этажом /на рельефе/ с северной стороны. Здание рублено из брёвен, облицовано кирпичом. Главный фасад оштукатурен, окрашен известковой краской. Имеет трехчастную композицию. Средняя акцентирована протяженной лоджией, объединяющей три окна второго этажа и низкой с трапецевидным завершением мансардой с квадратным оконцем посередине, подчеркнутой далеко вынесенным карнизом. С левой стороны лоджия выделена массивной трёхступенчатой консолью, поддерживающей свесы карниза. Декор главного фасада составляют прямоугольные окна, обрамленные рамочными плоскими наличниками с декоративным веерным замком, выделенным цветом, плоские пояски, объединяющие подоконные карнизы окон обоих этажей и частичное применение декоративного рельефа растительного орнамента.
