ПАСПОРТ

I. НАИМЕНОВАНИЕ ПАМЯТНИКА Персидская мечеть.

1059 г.IV. АДРЕС (местонахождение) ПАМЯТНИКА г. Астрахань, ул. Елисаветинская, 23.

УЧЕТНАЯ КАРТОЧКА
Персидская мечеть

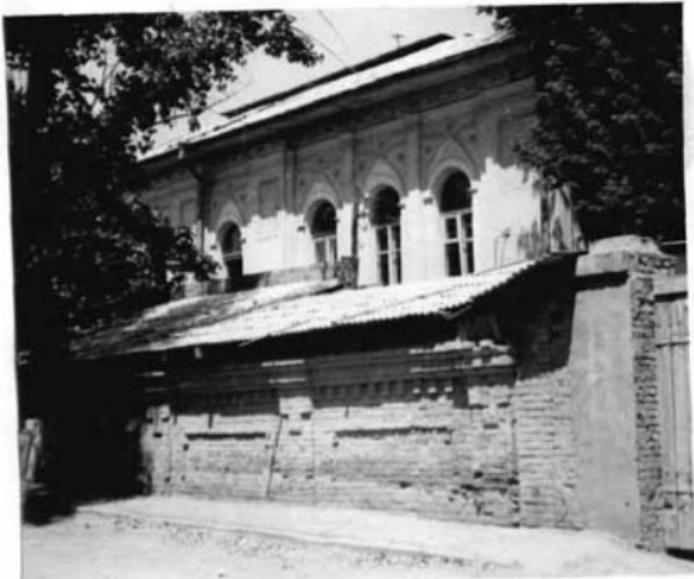
Фото или схематический план

Объем памятника—прямоугольный в плане, двухэтажный, кирпичный, оштукатуренный, вытянут с запада на восток. Здание в прошлом завершалось низким деревянным восьмериком, перекрытым куполом, и 4 деревянными оштукатуренными башнями по углам. Основные габариты: 24,5x18,45м. Характерной особенностью внутренней планировки является наличие боковых (продольных) галерей в обоих этажах и галереи по поперечной оси в нижнем этаже. Арочные окна памятника распределены на продольных фасадах по 7 осям. Вертикальное членение фасадов во 2-м этаже организовано узкими пилastersами. Угловые части фасадов имеют уширения. Выделяются наличники окон 2-го этажа, завершения которых выполнены в виде стрельчатых арок.
