## П А С П О Р Т

I. НАИМЕНОВАНИЕ ПАМЯТНИКА Казначейство

1902 г.

г. Хабаровск, ул. Шевченко 5

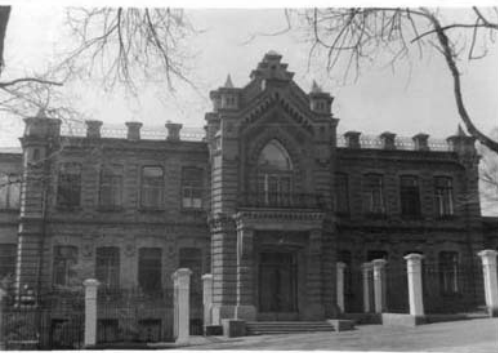
Фото или схематический план

Здание находится на территории центрального парка, главным северо-восточным фасадом выходит на ул. Шевченко. Здание из красного кирпича, нештукатурено. Состоит из двух объемов — основного, почти прямоугольного в плане двухэтажного корпуса и Г-образной вытянутой пристройки. Главный фасад состоит из четырех основных частей. По оси симметрии центральной части устроен развитый, богато декорированный повышенный ризалит в виде портала с балконом на втором этаже и большим стрельчатым окном с балконной дверью и главным входом на первом этаже. Плоскости фасада справа и слева от ризалита равномерно прорезаны прямоугольными окнами с лучковыми завершениями. В пластической проработке фасада использованы мотивы декоративной кирпичной кладки — пояска и тяги с рядами зубчиков, суханиши, кронштейны. Западающие и выступающие плоскости с двух сторон от центральной части имеют более простое оформление. Парковый юго-западный фасад почти идентичен главному. Габариты основного корпуса 34x16, пристройки — 28x8 м. Памятник архитектуры начала 20 в., эклектика.
