П А С П О Р Т

Погост Макарьинский на Косе.

Церковь Климента.

Погост Макарьинский на Коже. Церковь Климента.

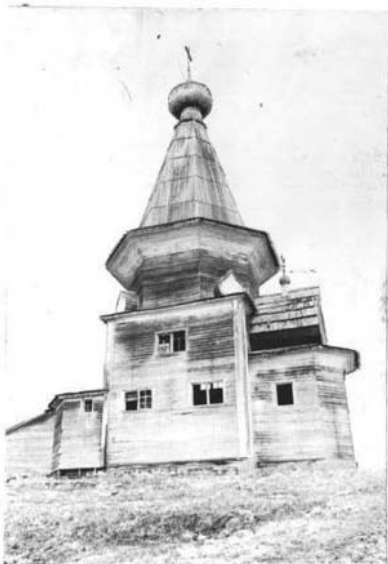
Фото или схематический план

Деревянная ц-вь Климента расположена в восточной части территории погоста. Патронный на высоком подклете храм типа "восьмерик на четверике" с пятигранной в плане апсидой, покрытой бочкой, имеет с севера и запада закрытую галерею-лапоть. Четверик храма рулен из бревен, перевязанных в "обло". Перевязка бревен в венцах восьмерика, апсиды и галереи осуществлена в "лапу". Стены здания в 1902 году были обшиты снаружи тесом. Кровли имеют тесовые покрытия. Главы на храмом и апсидой обшиты лемехом.

Четверик храма перекрыт "небом": сохранившим первоначальные расписные тябла. Черезвычайно интересен резной, килевидной формы, расписной портал, ведущей из галереи в храм. Иконостас в храме нач. XX в.
