ПАСПОРТ

I. НАМЕНОВАНИЕ ПАМЯТНИКА Дом Дионизова

Конец 1870-х гг.IV. АДРЕС (местонахождение) ПАМЯТНИКА АстраханьНабережная I-го мая, 47(АООР, ул., переулок, дом, квартира, квартал)

УЧЕТНАЯ КАРТОЧКА Дом Лионозова

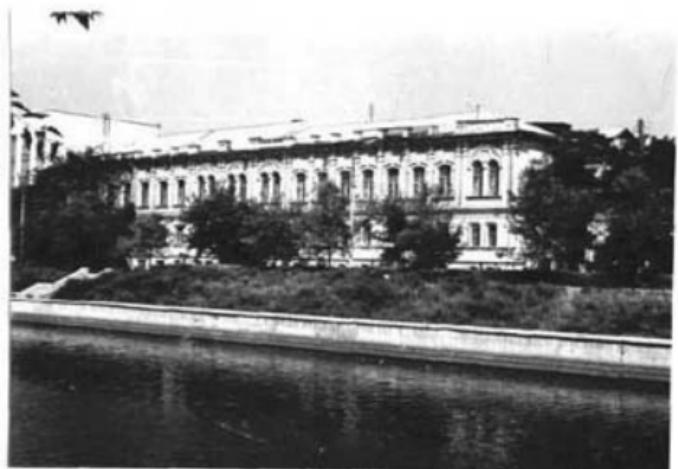
Фото или схематический план

Каменный, двухэтажный на высоком полу-подвале "покой" в 19 осей по южному фасаду в линии Набережной 1-го мая. Примыкание более поздней, западной части "покоя" выражено небольшим уступом на дворовом фасаде. Восточное крыло со стороны двора огибается остекленной аркадой галереи. Продольный коридор делит здание на переднюю и заднюю половины. В средней части находится небольшой вестибюль со входом на центральной оси и лестничная клетка, разделенные коридором. Протяженный фасад довольно тонко стилизован под барокко (с прибавлением "средневековых" трифориев сдвоенных окон), отличается точной и изящной прорисовкой деталей. Интересный пример соединения в одном здании функций "доходного" дома, торговой конторы и учебного заведения. Важный элемент в ансамбле исторической застройки Набережной 1-го мая.
