# ПАМЯТНИКИ ИСТОРИИ И КУЛЬТУРЫ СССР

# П А С П О Р Т

I. НАИМЕНОВАНИЕ ПАМЯТНИКА Усадьба Кусково. Менажеред.II. ТИПОЛОГИЧЕСКАЯ  
ПРИНАДЛЕЖНОСТЬ

1755 — 1765 гг.IV. АДРЕС (местонахождение) ПАМЯТНИКА г. Москва, ул. Дюссотт, 2.

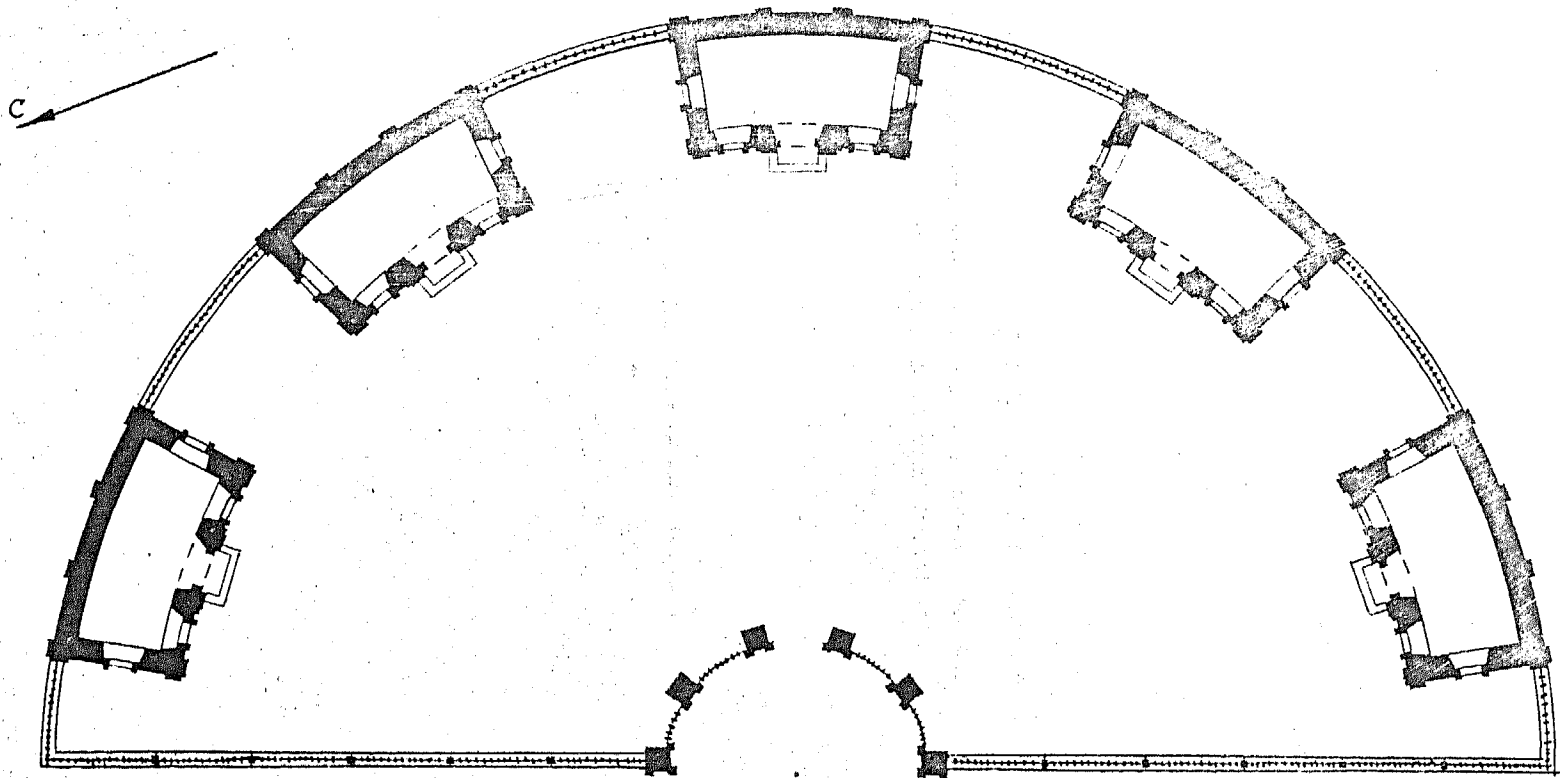
г. Москва, Перовский р-н,  
ул. Юности, 2  
Усадьба Кусково  
Менажеря 1755 - 1766 г.г. восстановл. в 1983 г.

Пять отдельностоящих кирпичных оштукатуренных миниатюрных павильонов-менажерей расположены открытым на запад полукругом на восточном берегу Итальянского пруда. Между собой здания соединены по восточным фасадам округленными пряслами металлической ограды на низкой стенке. Прямая решетка с полукруглым изгибом, соединяя между собой два крайних птичника ограждает дворик между павильонами. В него ведут проемы ворот и калиток с каменными пилонами. Между собой менажереи в период своего существования разделялись решетками, образывавшими пять секторальных в плане участков птичьих двориков.
