П А С П О Р Т

I. НАИМЕНОВАНИЕ ПАМЯТНИКА Клуб и гостиница

1938 год

г. Сортавала, ул. Карельская, 22/9 ул. Ленина.

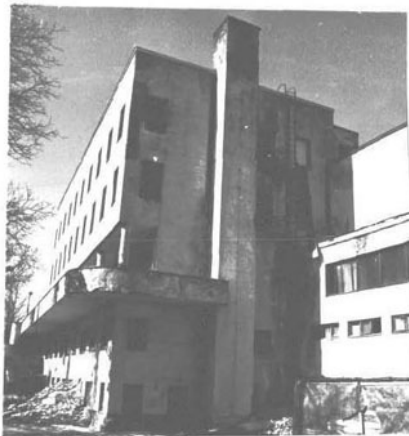
Фото или схематический план

Здание занимает угловое положение в планировочной структуре улиц, выходя торцевым фасадом на ул. Карельскую, одним продольным фасадом на ул. Ленина, а другим на залив Ляппяярви. Состоит из нескольких разноэтажных объемов, имеющих форму параллелепипеда с плоской крышей. К основному объему, поставленному на перепаде рельефа, а потому имеющем переменную этажность 3-5 этажей, пристроен 2-х этажный Г-образный в плане объем с одного торца и 4-х этажный объем с другого. Здание имеет сложную объемно-пространственную композицию, образованную геометрически чистыми формами. Планировка помещений зальная и коридорная. Является характерным примером постройке в стиле функционализма. Автор - архитектор Э. Хуттунен. Построен из кирпича, оштукатурен. Габариты - 32 x 59 м.
