П А С П О Р Т

I. НАИМЕНОВАНИЕ ПАМЯТНИКА Городище князя, комплекс 2

ЧИ АССР, Ачхой-Мартановский р-н, с. Кербеч, комплекс 2, башня жилая.

I. НАИМЕНОВАНИЕ ПАМЯТНИКА Башня жилая / с. Кербеч, комплекс 2 /

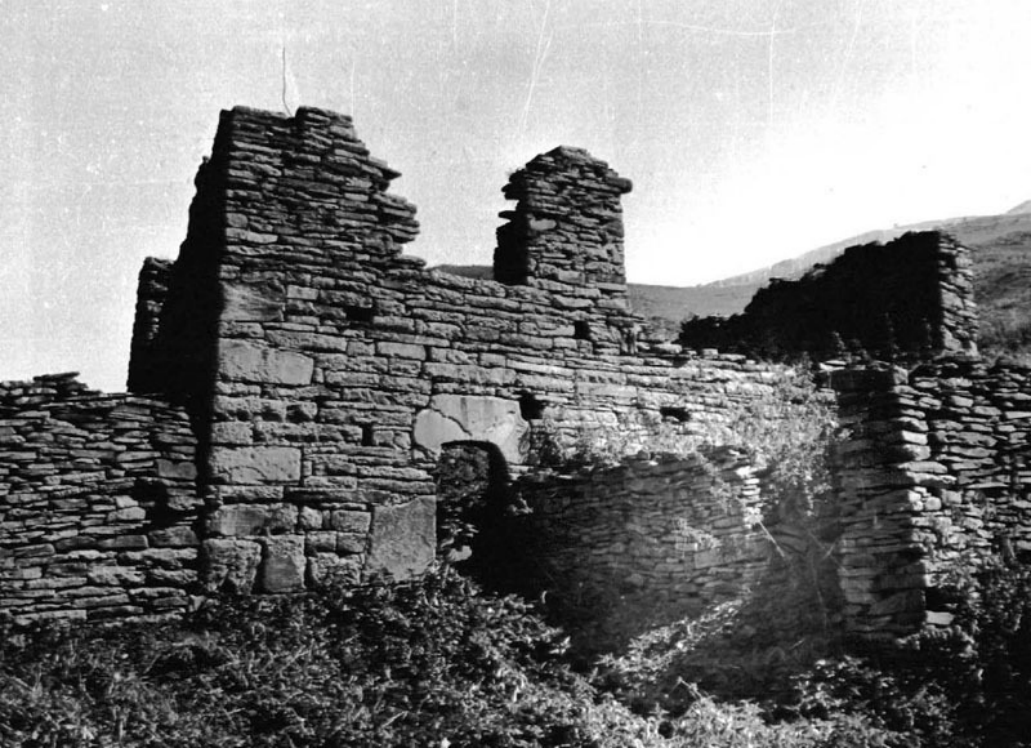
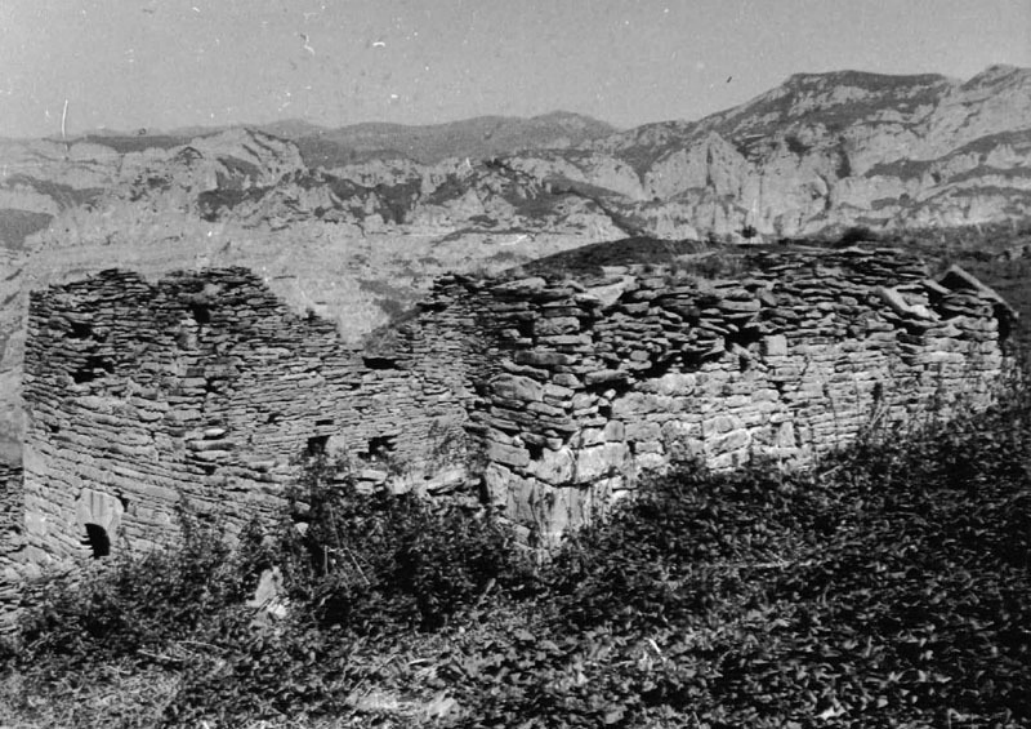
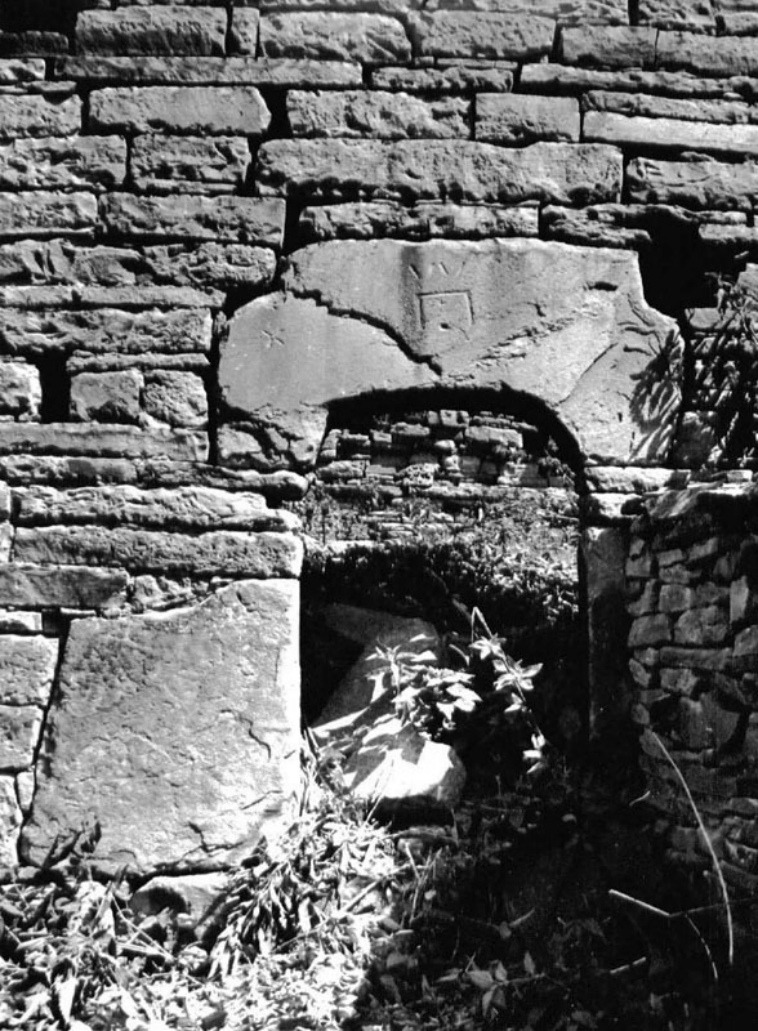
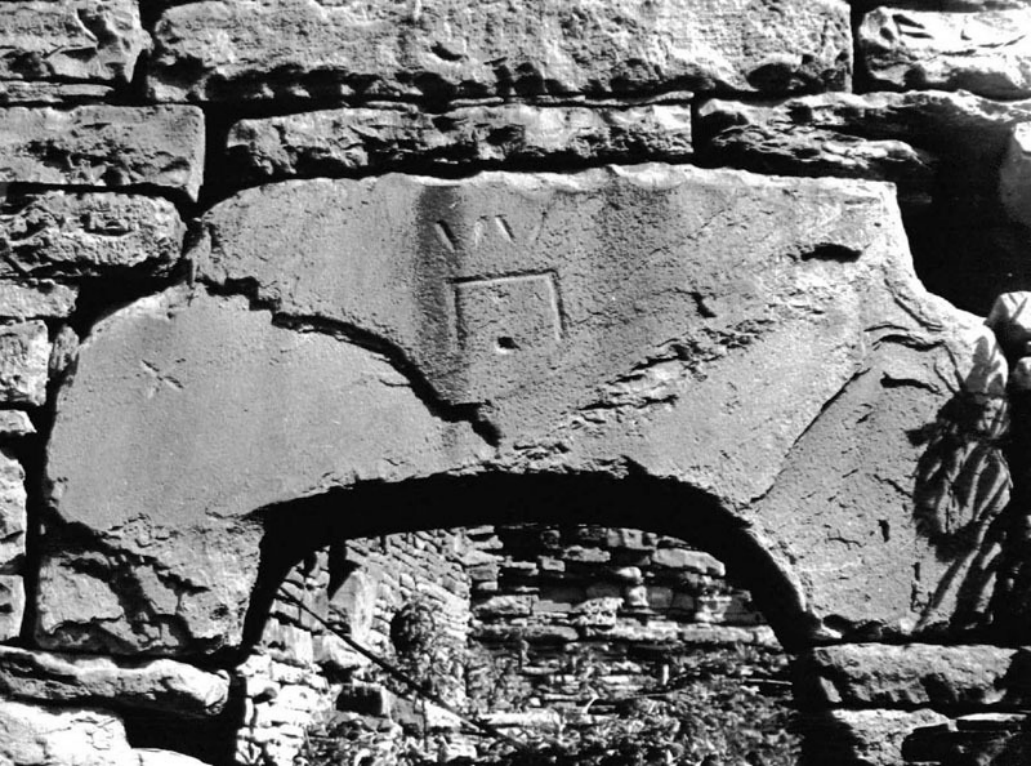
Башня жидая расположена на северной окраине селения Кербеч /комсомолец 2/. Стоит на отлогом участке высокого горного хребта на расстоянии примерно 1 км от дома речки, протекающей в долине. Башня двухъярусная, прямоугольная в плане, размеры по первому ярусу: 9,9 x 8,29 м. Толщина стен 0,97 м юго-западной и север-восточной и 0,81 м север-западной и юго-восточной. Стены выложены из плоских камней небольшого размера на известково-глинистом растворе. В углах массивные каменные блоки для перевалки смежных стен. Стены имеют заметное сужение сверху.

Вход в башню на первом ярусе на юго-западной стене. Конструкция дверного проема традиционна: перемычка из массивной каменной плиты, растесанной под арку. По бокам большие плоские плиты в плоскости стены. На перемычке петроглифы с языческими символами: П-образный знак со штрихами сверху и точкой внутри и звездочкой /символический знак/ слева.

В интерьере кладка из камня почти такого же размера, что и наружных стен. На юго-западной стене рядом с входом сделана ниша прямоугольного сечения 0,3 x 0,3 x 0,4 м. Большая ниша расположена в север-западной стене на первом ярусе. Ниша арочная, размерами — 1,15 x 1,0 x 0,5 м. Справа от нее в стену вделан деревянный крик диаметром 5 см и длиной 10 см. Крик из сучка крепкого дерева, имел хозяйственное назначение /для разделки туши барана и т.п./. Выше и правее две небольшие прямоугольные ниши размерами 0,3 x 0,3 x 0,2 м. На север-восточной стене окно на втором ярусе размерами 0,8 x 0,6 м.

Утрачено: покрытие, междуставные перекрытия, центральный спорный столб, заполнения оконных и дверных проемов.

Разрушены стены второго яруса. К башне пристроены каменные ограды из камня верхнего ее яруса.

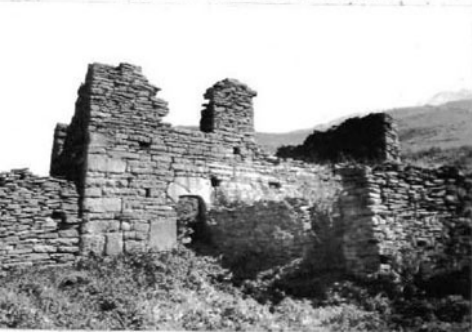
Масштаб: 1:100
 Автор: И. И. Мухоморов
 Сделано в ГИИИ
 1-го яруса

Башня жилая расположена на северной окраине с. Кербеч /комплекса 2/. Башня двухъярусная, прямоугольная в плане, размеры по I-му ярусу: 9,9 x 8,29 м. Стены имеют заметное сужение кверху. Вход в башню на I-м ярусе на южной стене. Конструкция дверного проема традиционна. На северо-западной стене большая ниша на I-м ярусе размером 1,15 x 1,0 x 0,5 м. Справа от нее в стене деревянный кряк. На северо-восточной стене окно на 2-м ярусе размером 0,8 x 0,6 м. Бойница сохранилась одна на юго-восточной стене, на 2-м ярусе. Башня довольно большого размера, при этом кладка наружных стен из мелких камней — в этом ее особенность. На перемычке дверного проема I-го яруса обнаружены петроглифы.
